## REPORTE FOTOGRÁFICO - Observaciones Internas

**Nombre de la Estacion:** EL OLIVAR  
**Nombre de Localidad:** SANTA ROSA DE QUIVES  
**Fecha:** 15/07/2026 - 15/07/2026  
**Dirección:** CP EL OLIVAR  
**ID site:** LI4488  
**CRQ:** CRQ000000098923

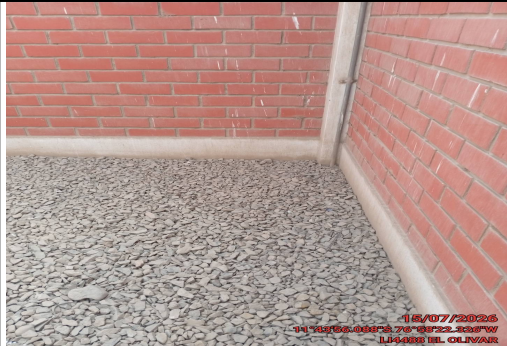
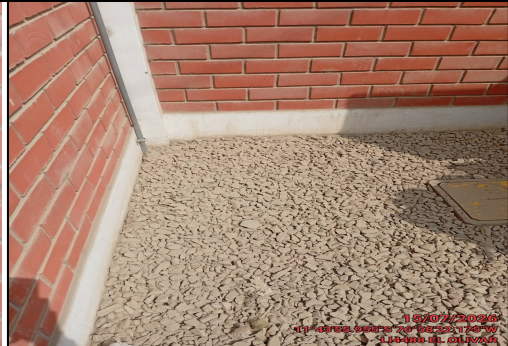
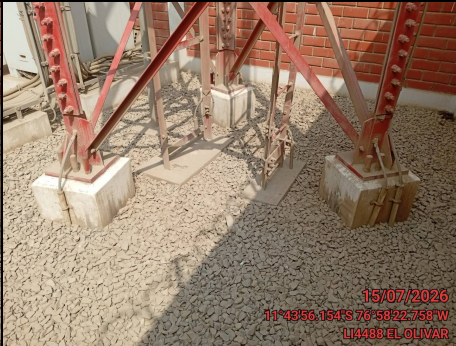
| FOTO 1 | FOTO 2 | FOTO 3 | |

| CONCRETO DESPRENDIDO | | CRITICIDAD | BAJA |

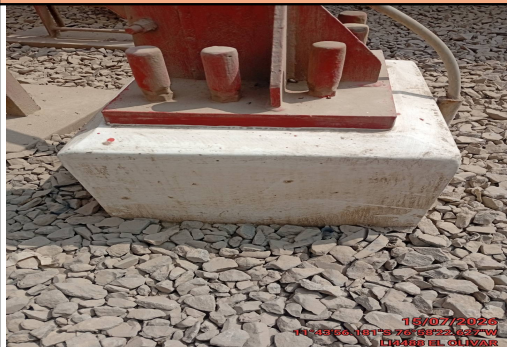
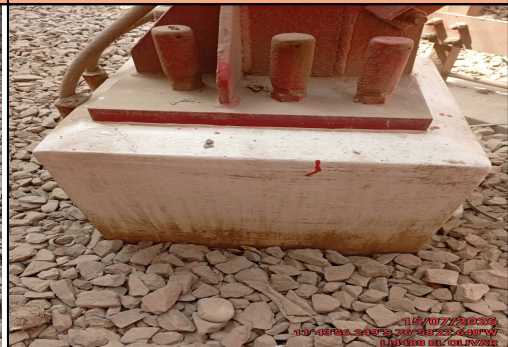
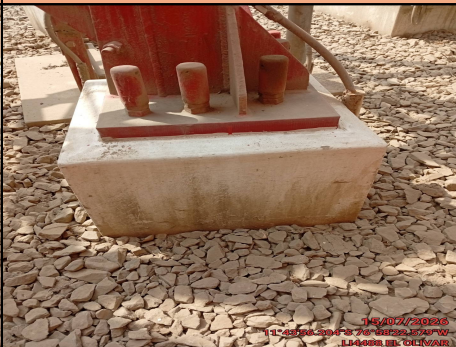
| FOTO 1 | FOTO 2 | FOTO 3 | |

| BASES DE TORRES CON FISURAS | | CRITICIDAD | BAJA |

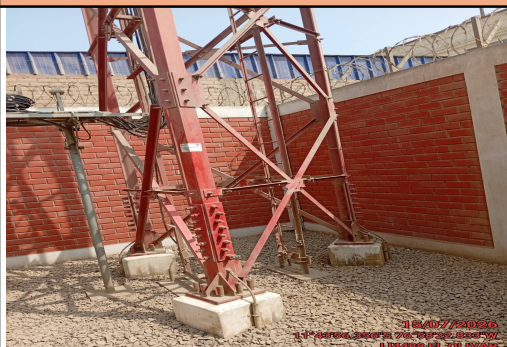
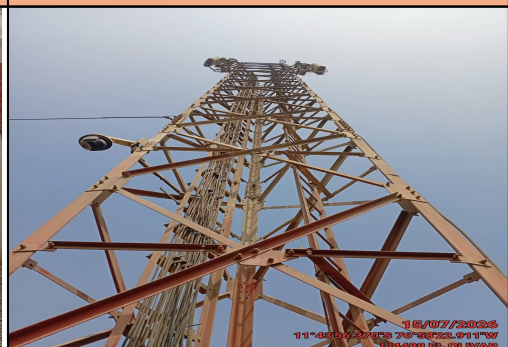
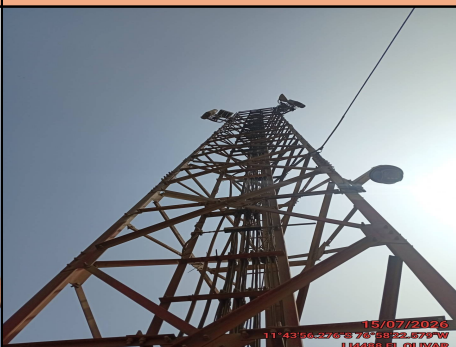
| FOTO 1 | FOTO 2 | FOTO 3 | |

| TORRE OXIDADA | | CRITICIDAD | BAJA |
