## REPORTE FOTOGRÁFICO - Sistema de Seguridad Física Interior

Nombre de la Estacion: HUAÑEC  
Nombre de Localidad: HUAÑEC  
Fecha: 15/07/2026 - 15/07/2026  
Direccion: CP HUAÑEC (PASTELES HUAÑEC)  
ID site: LI5633  
CRQ: CRQ000000098981

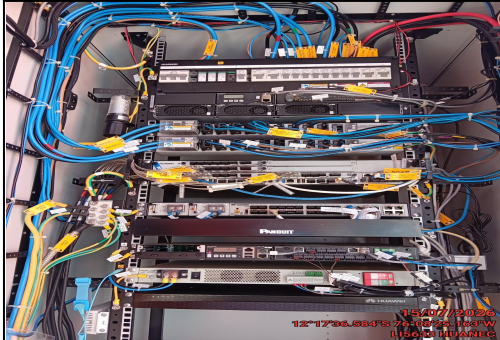
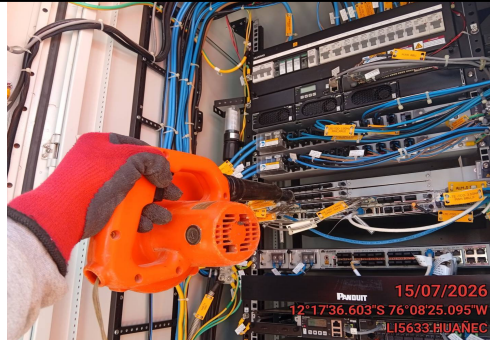
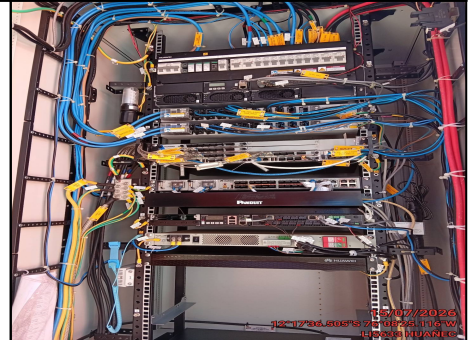
### LIMPIEZA GENERAL DE LOS EQUIPOS DEL SISTEMA

| CHECKLIST - SISTEMA DE SEGURIDAD | | |
|---|---|---|
| Sistema | OK | Limpieza de Componentes y/o equipos en general del Sistema |

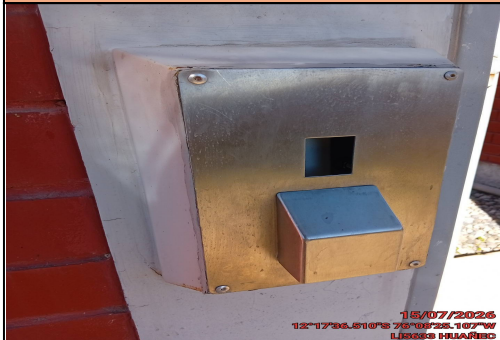
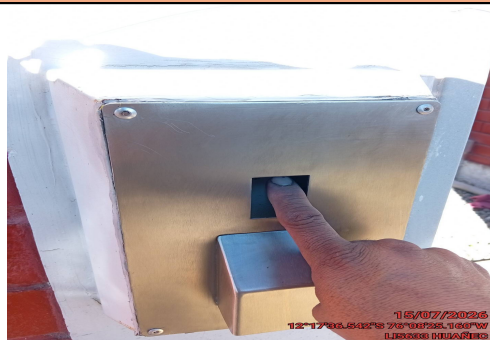
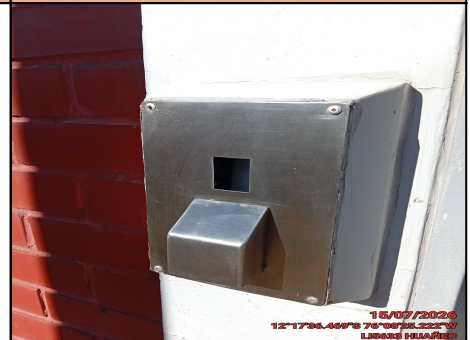
### REVISIÓN DEL BUEN FUNCIONAMIENTO DE LA LECTORA

| CHECKLIST - SISTEMA DE SEGURIDAD | | |
|---|---|---|
| Lector de Huella | OK | Verificar el buen funcionamiento de la lectora |

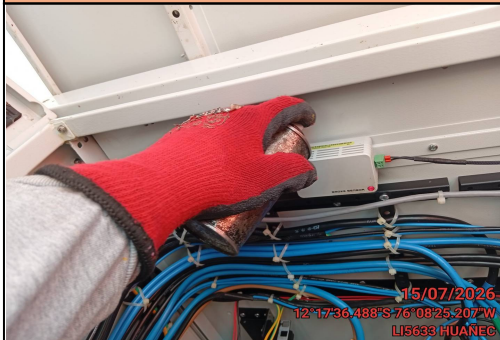
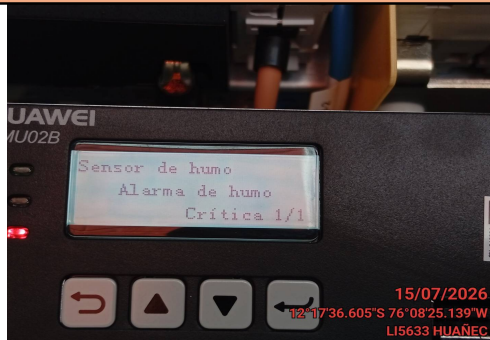
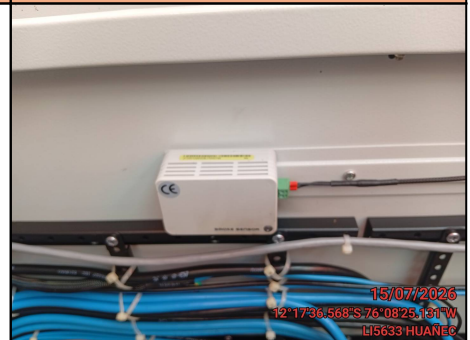
### REVISIÓN DEL FUNCIONAMIENTO DEL SENSOR DE HUMO

| CHECKLIST - SISTEMA DE SEGURIDAD | | |
|---|---|---|
| Sensor de Humo | OK | Revisión estado del sensor de Humo |
| Sensor de Humo | OK | Verificar activación de la sirena y alarma generada en NOC |

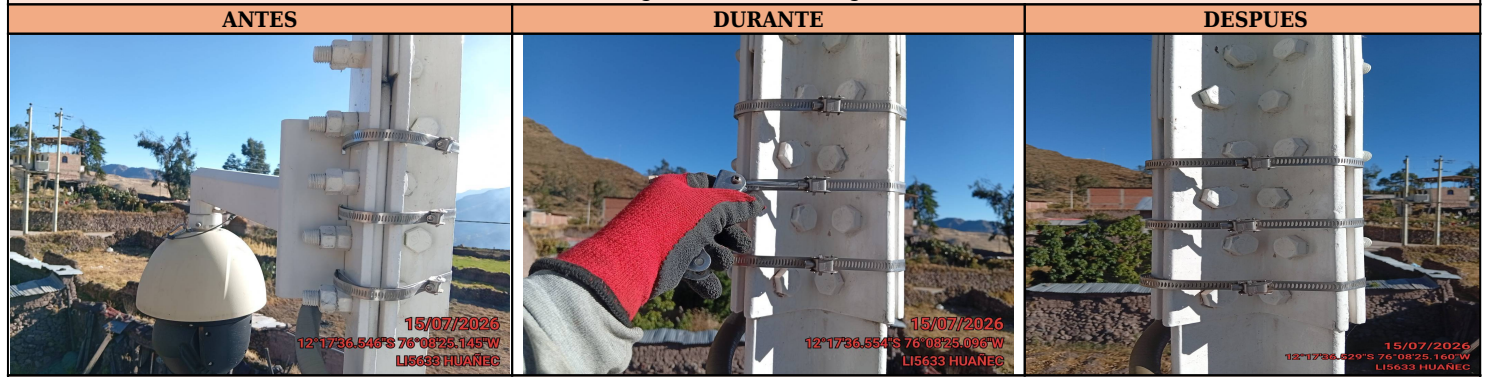
### REVISIÓN DE SUJECCIÓN Y ANCLAJES DE CÁMARA

| CHECKLIST - SISTEMA DE SEGURIDAD | | |
|---|---|---|
| Cámara | OK | Revisión de sujeción y anclajes de la Cámara |

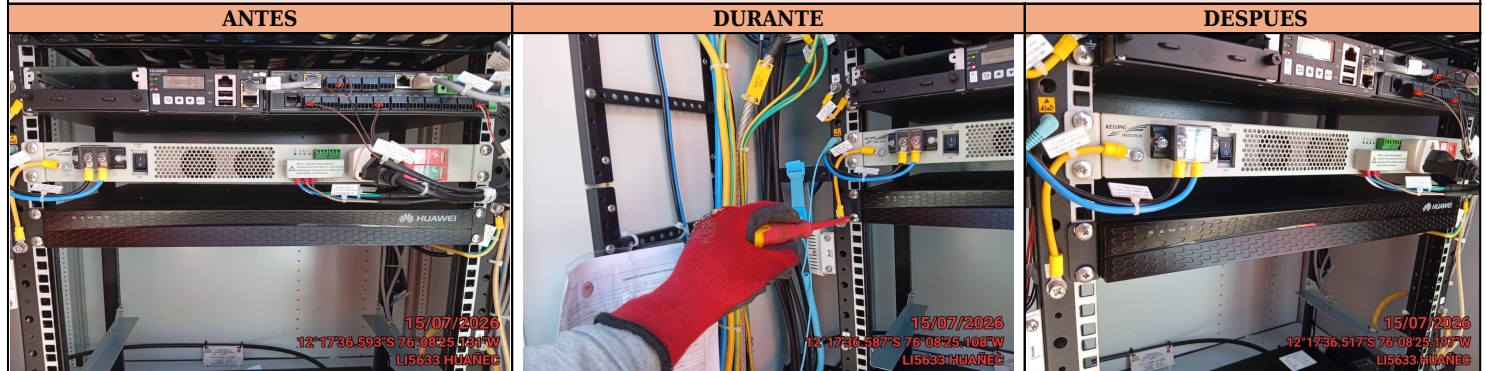
### REVISIÓN DEL EQUIPO DE GRABACIÓN (VCN510 - 8P)

| CHECKLIST - SISTEMA DE SEGURIDAD | | |
|---|---|---|
| Grabador de Video | OK | Verificar grabación local desde el NOC |
