## REPORTE FOTOGRÁFICO - SPD y Tableros Eléctricos

**Nombre de la Estación:** EL AHORCADO  
**Nombre de Localidad:** SAYAN  
**Fecha:** 16/07/2026 - 16/07/2026  
**Dirección:** CENTRO POBLADO EL AHORCADO (SANTA ROSA)  
**ID site:** LI5396  
**CRQ:** CRQ000000098607

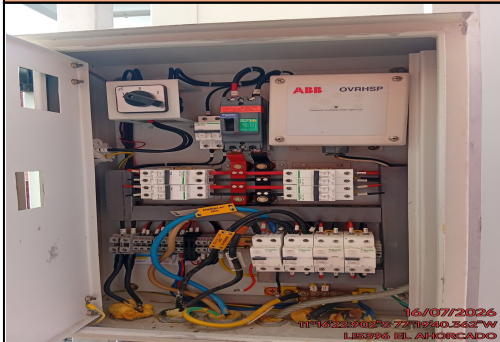
#### ANTES

### VERIFICACIÓN DE PARÁMETRO DE OPERACIÓN : VOLTAJE(V)

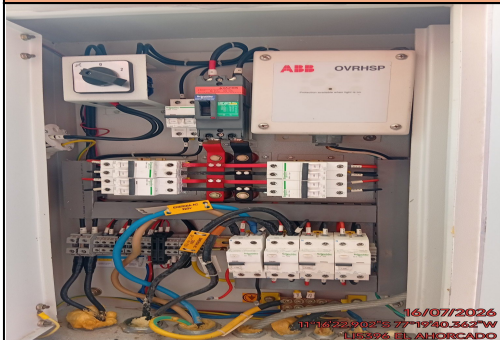
#### ANTES

### LIMPIEZA TÉCNICA DE COMPONENTES

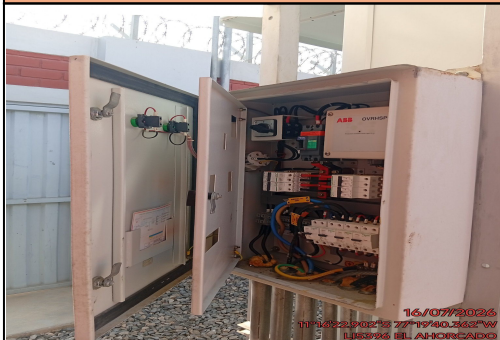
#### ANTES

### AJUSTE DE CONEXIONADO Y ACTUALIZACION DE SEÑALIZADO
