## REPORTE FOTOGRÁFICO - Sistema de Puesta a Tierra

Nombre de la Estacion: RAJANYA  
Nombre de Localidad: GORGOR  
Fecha: 16/07/2026 - 16/07/2026  
Direccion: CENTRO POBLADO RAJANYA  
ID site: LI5659  
CRQ: CRQ000000098516

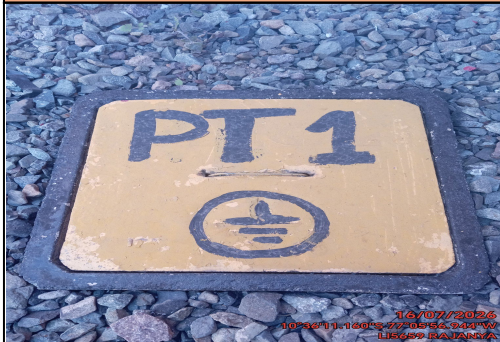
#### ANTES

### INSPECCIÓN VISUAL

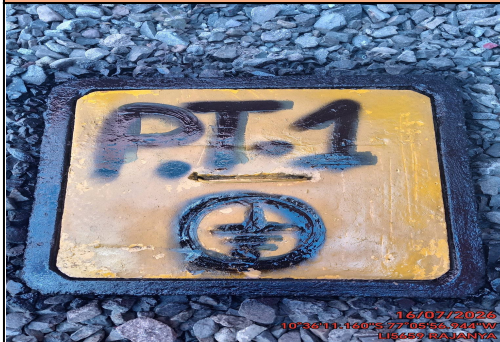
#### ANTES

### LIMPIEZA TÉCNICA DE COMPONENTES

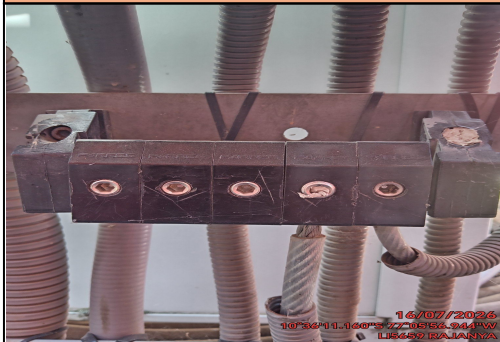
#### ANTES

### AJUSTE DE CONEXIONADO Y ACTUALIZACION DE SEÑALIZADO
