## REPORTE FOTOGRÁFICO - Observaciones Internas

**Nombre de la Estacion:** RAJANYA  
**Nombre de Localidad:** GORGOR  
**Fecha:** 16/07/2026 - 16/07/2026  
**Direccion:** CENTRO POBLADO RAJANYA  
**ID site:** LI5659  
**CRQ:** CRQ000000098516

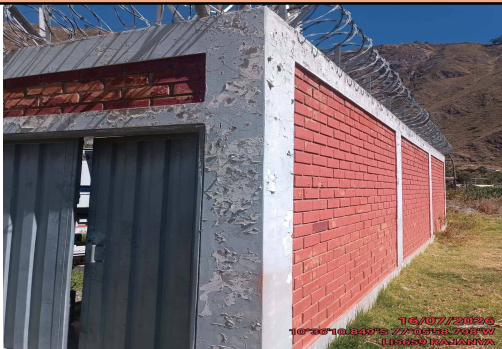
#### FOTO 1

### PAREDES Y COLUMNAS CON PROBLEMAS DE PINTURA

### BAJA
