## REPORTE FOTOGRÁFICO - Sistema de Climatización A/A

**Nombre de la Estacion:** RAJANYA  
**Nombre de Localidad:** GORGOR  
**Fecha:** 16/07/2026 - 16/07/2026  
**Direccion:** CENTRO POBLADO RAJANYA  
**ID site:** LI5659  
**CRQ:** CRQ000000098516

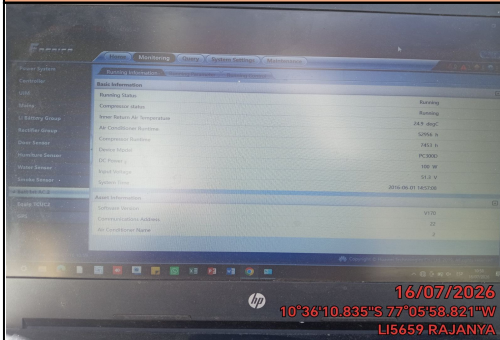
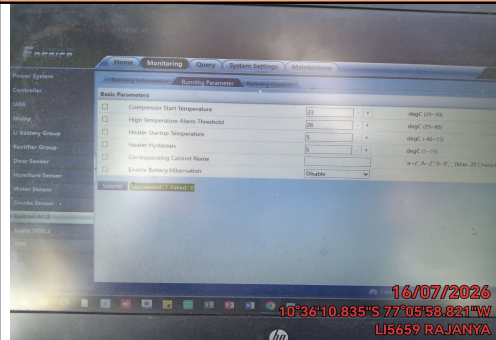
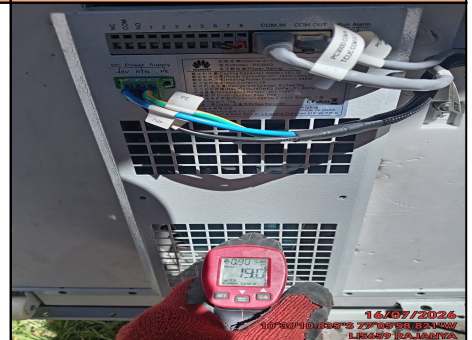
### VERIFICACION DE PARAMETROS DE OPERACION: TEMPERATURA [°C]
