## REPORTE FOTOGRÁFICO - SUPERVISION

**Nombre de la Estacion:** RAJANYA  
**Nombre de Localidad:** GORGOR  
**Fecha:** 16/07/2026 - 16/07/2026  
**Direccion:** CENTRO POBLADO RAJANYA  
**ID site:** LI5659  
**CRQ:** CRQ000000098516

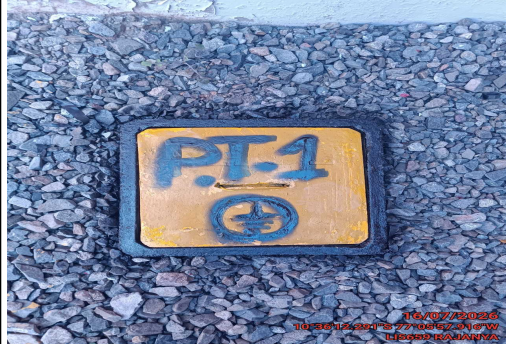
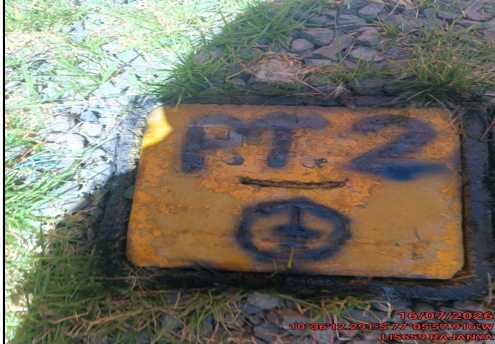
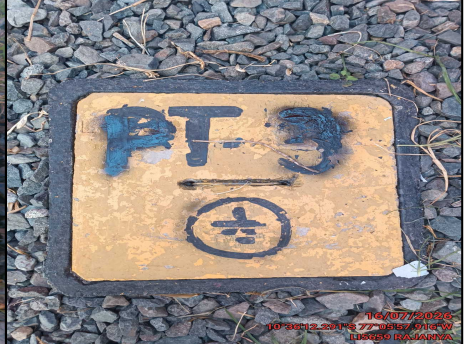
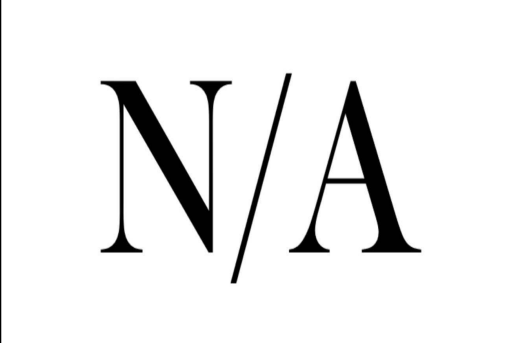
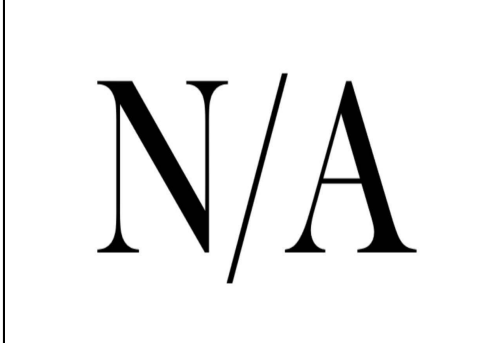
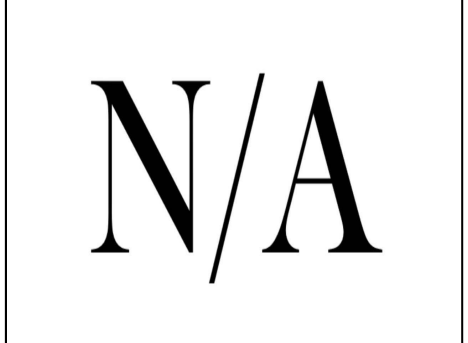
### TAPAS STAP: PINTADO DE TAPAS SEGUN PLANO SPAT

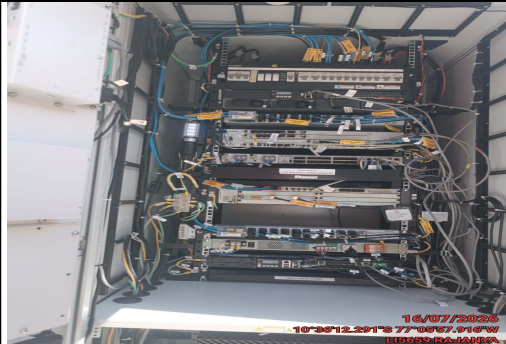
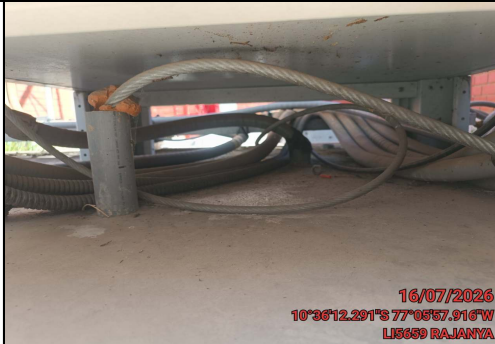
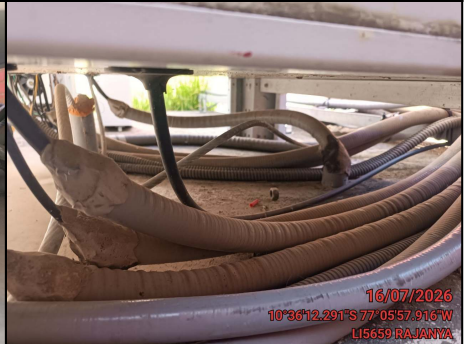
### LIMPIEZA GABINETE: LIMPIEZA DENTRO, PARTE POSTERIOR, PARTE BAJA Y ENTRE LOS GABINETES

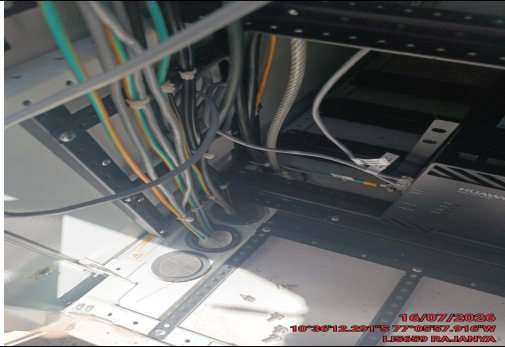
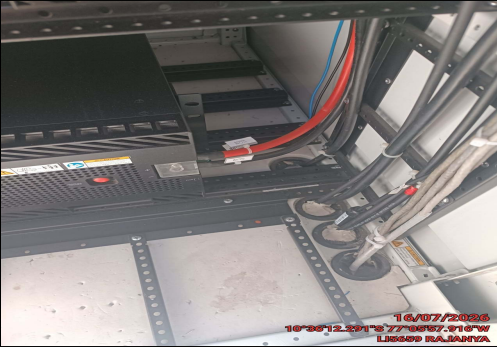
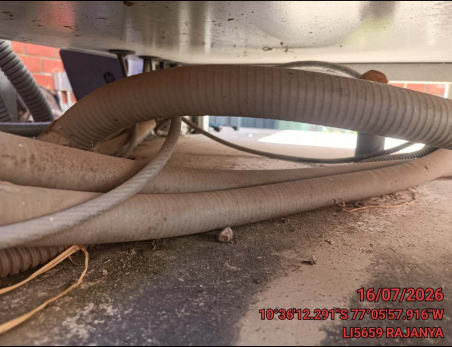
| SELLADO: SELLADO DE EQUIPOS Y DUCTOS POR DONDE INGRESAN LOS CABLES AL GABINETE (CON SIKAFLEX) | | |

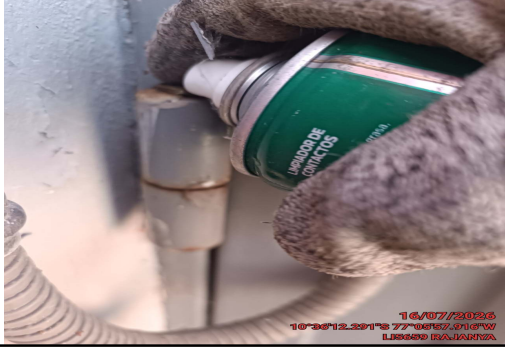
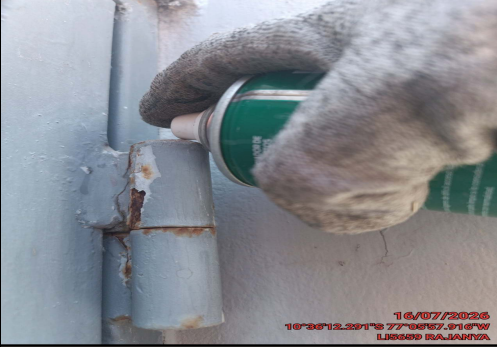
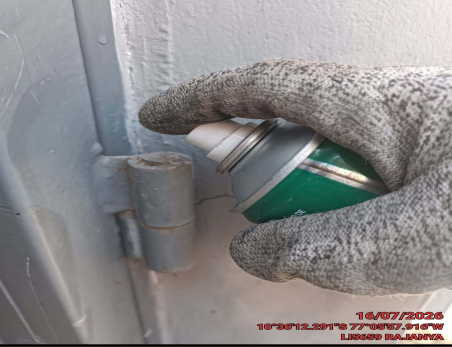
| SELLADO: SELLADO DE EQUIPOS Y DUCTOS POR DONDE INGRESAN LOS CABLES AL GABINETE (CON SIKAFLEX) | | |
|---|---|---|
| ACEITADO: ACEITADO DE PUERTAS Y CANDADOS | | |

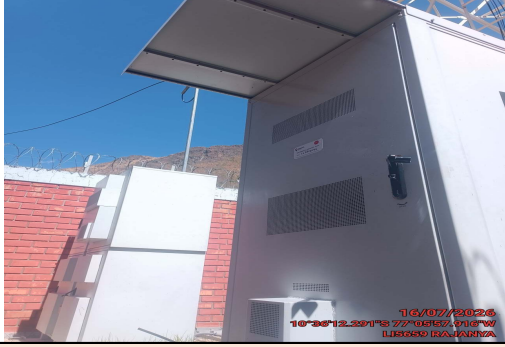
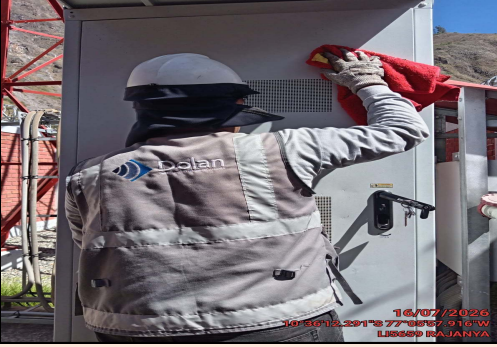
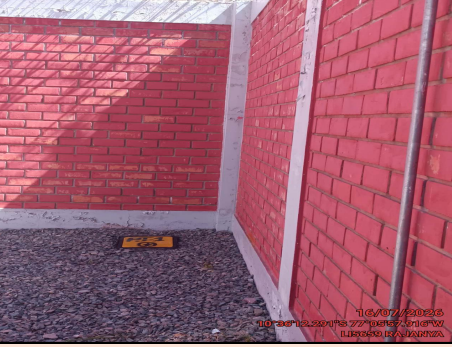
| SELLADO: SELLADO DE EQUIPOS Y DUCTOS POR DONDE INGRESAN LOS CABLES AL GABINETE (CON SIKAFLEX) | | |
|---|---|---|
| LIMPIEZA INTERIOR: LIMPIEZA INTERIOR DEL SITE / DESMALEZADO | | |

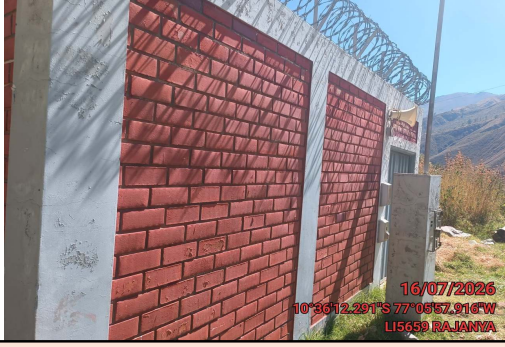
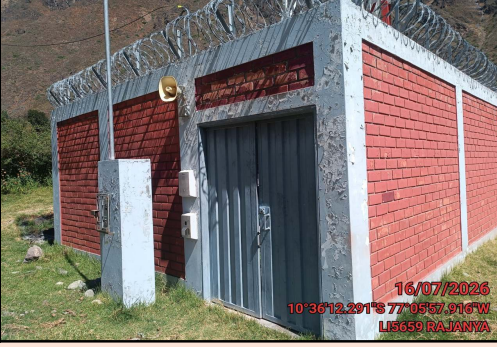
| SELLADO: SELLADO DE EQUIPOS Y DUCTOS POR DONDE INGRESAN LOS CABLES AL GABINETE (CON SIKAFLEX) | | |
|---|---|---|
| LIMPIEZA EXTERIOR: LIMPIEZA EXTERIOR DEL SITE / DESMALEZADO | | |

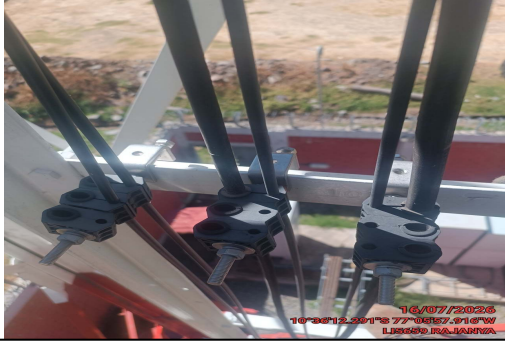
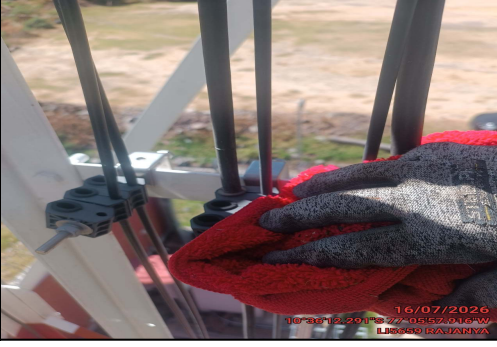
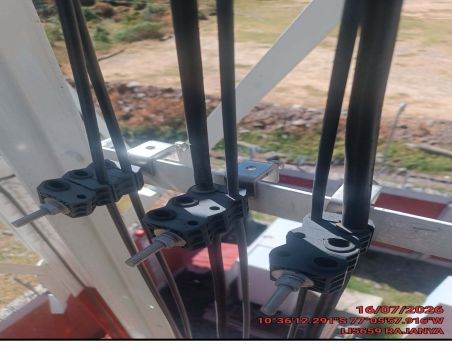
| SELLADO: SELLADO DE EQUIPOS Y DUCTOS POR DONDE INGRESAN LOS CABLES AL GABINETE (CON SIKAFLEX) | | |
|---|---|---|
| CLAMPS: REVISION DE CLAMPS EN CABLES IF, FO Y ENERGIZADO DE RRU's | | |

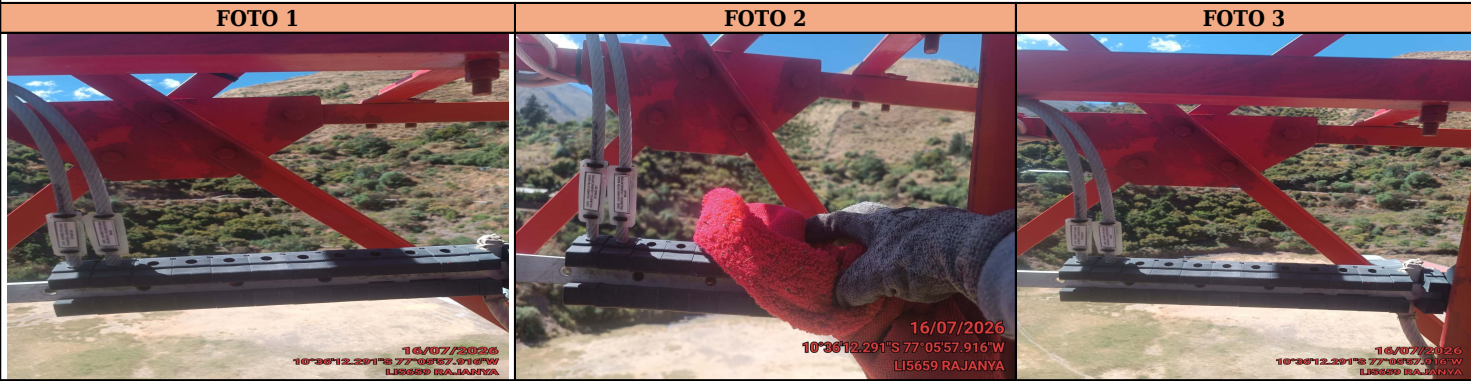
GROUNDING KIT: REVISION DE ATERRAMIENTO DE CABLES IF, FO Y ENERGIZADO DE RRU's

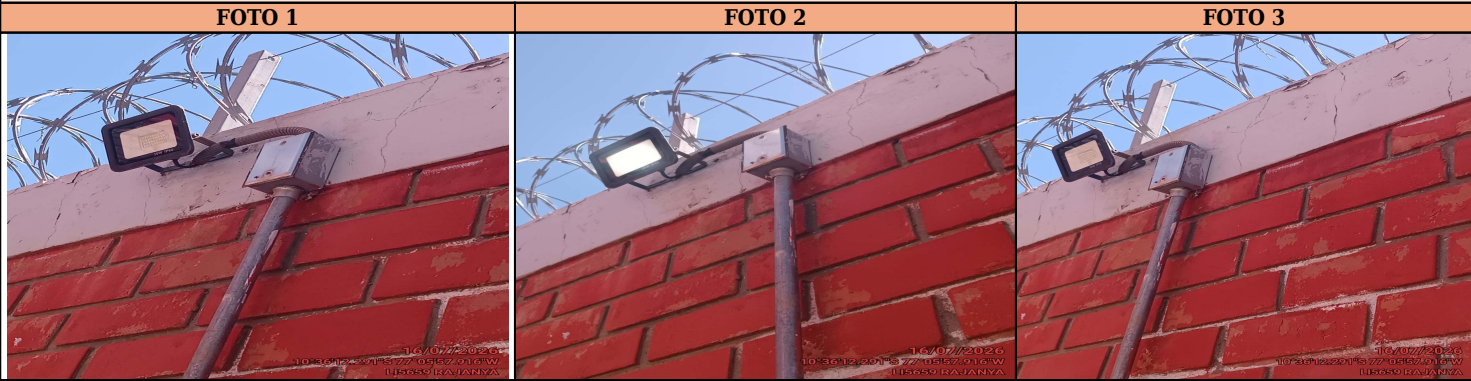
REVISION DEL ESTADO DE LUMINARIA DE EMERGENCIA (LUMINARIA ENCENDIDA Y APAGADA)

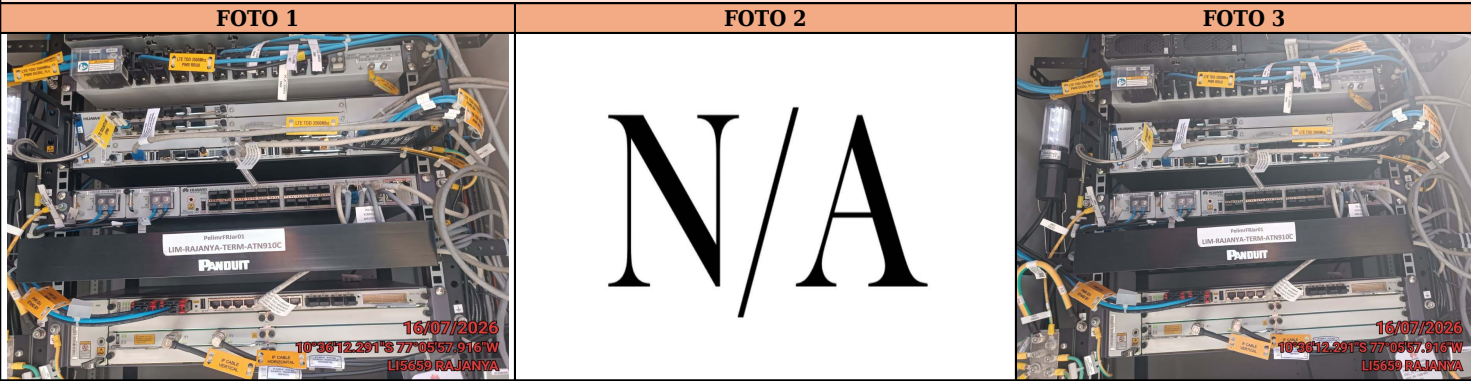
ETIQUETADO DE DATOS, POWER, TIERRA DE IDU Y TIERRA DE BBU CORRECTAMENTE ETIQUETADOS

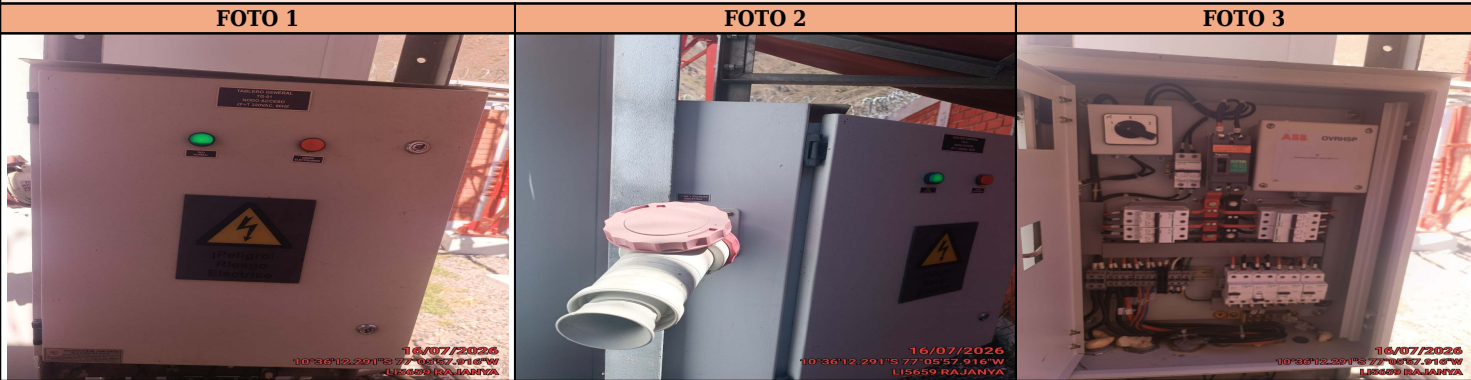
TABLERO PRONATEL: REVISION DEL ESTADO FISICO DE TABLERO (CORROSION / OXIDO)

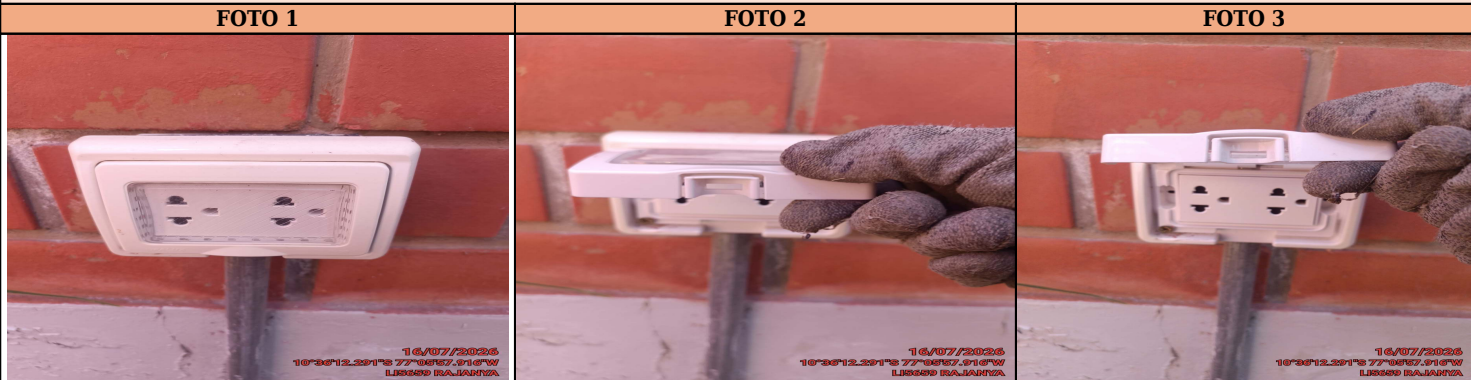
TOMACORRIENTES: REVISION DEL ESTADO FISICO DE TOMACORRIENTES

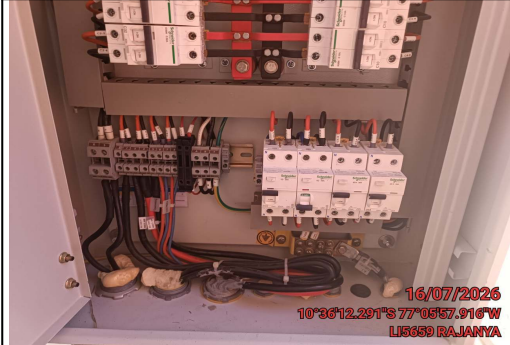
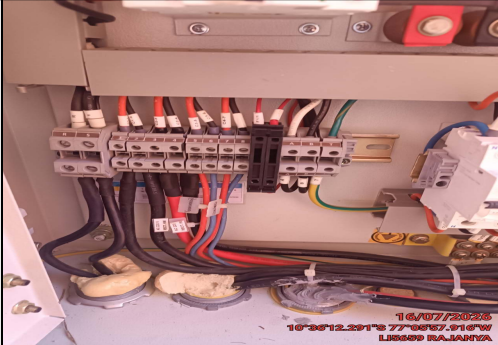
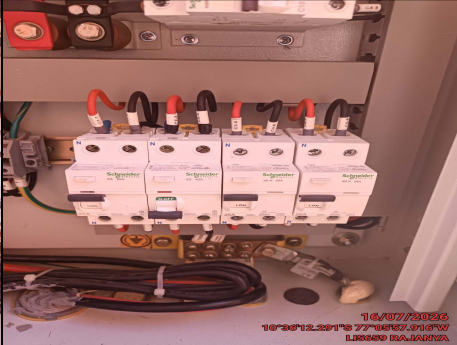
**BORNERAS: DETECCION DE TERMINALES DE CABLES EN TABLERO GENERAL SIN BORNERA**

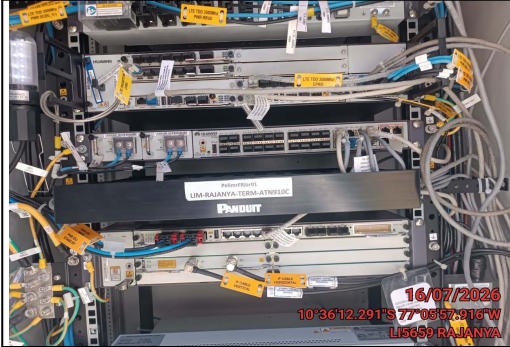
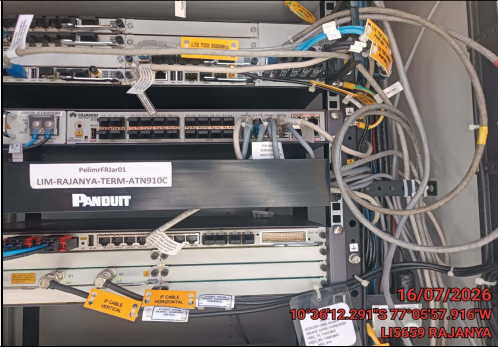
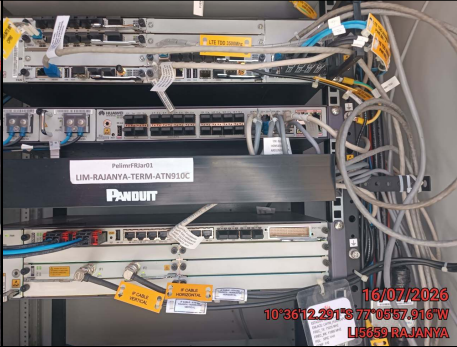
**CONECTORES: DETECCION DE CONECTORES FI EN IDU SIN PROTECCION DE MANGA TERMOCONTRAIBLE**
