## REPORTE FOTOGRÁFICO - Sistema de Climatización A/A

**Nombre de la Estación:** EL AHORCADO  
**Nombre de Localidad:** SAYAN  
**Fecha:** 16/07/2026 - 16/07/2026  
**Dirección:** CENTRO POBLADO EL AHORCADO (SANTA ROSA)  
**ID site:** LI5396  
**CRQ:** CRQ000000098605

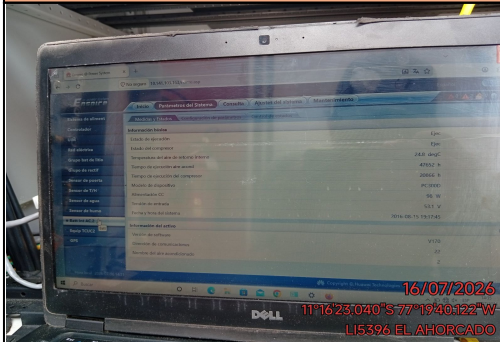
#### ANTES

### VERIFICACION DE PARAMETROS DE OPERACION: TEMPERATURA [°C]

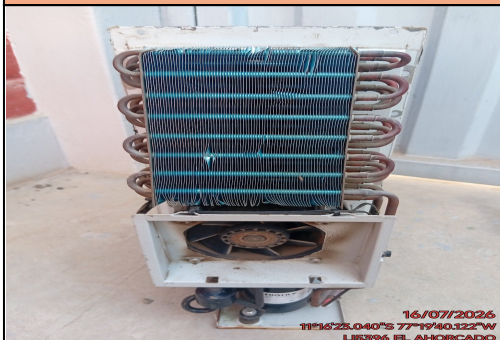
#### ANTES

### LIMPIEZA DE MOTOR DEL CONDENSADOR

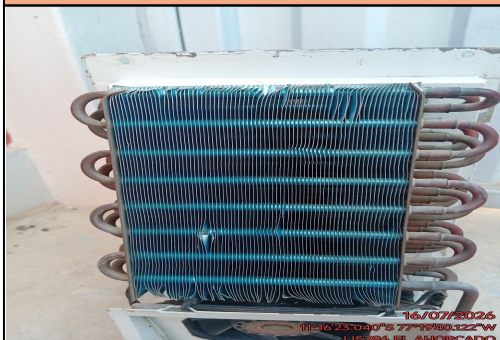
#### ANTES

### LIMPIEZA DE SERPENTIN DEL CONDENSADOR
