## REPORTE FOTOGRÁFICO - Sistema de Seguridad Física Interior

Nombre de la Estacion: RAJANYA  
Nombre de Localidad: GORGOR  
Fecha: 16/07/2026 - 16/07/2026  
Direccion: CENTRO POBLADO RAJANYA  
ID site: LI5659  
CRQ: CRQ000000098516

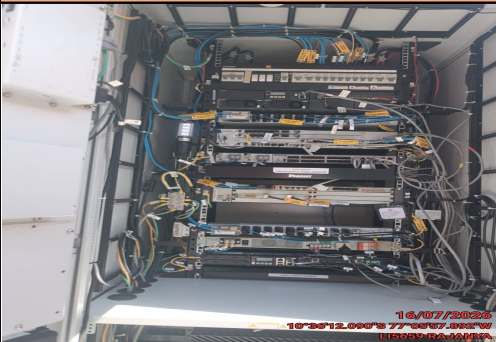
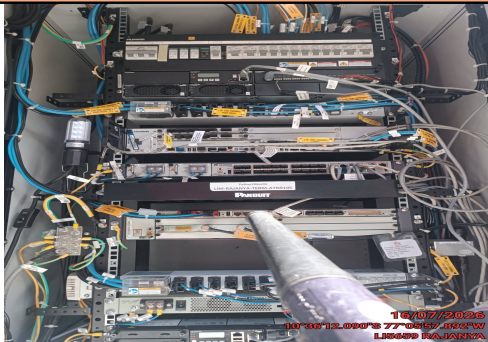
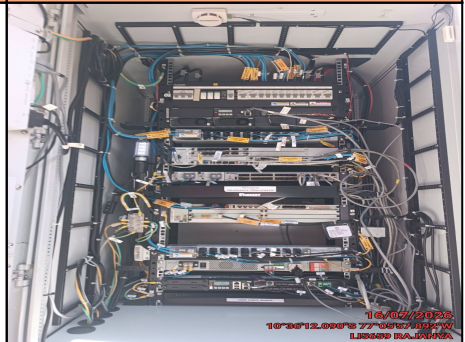
### LIMPIEZA GENERAL DE LOS EQUIPOS DEL SISTEMA

| CHECKLIST - SISTEMA DE SEGURIDAD | | |
|---|---|---|
| Sistema | OK | Limpieza de Componentes y/o equipos en general del Sistema |

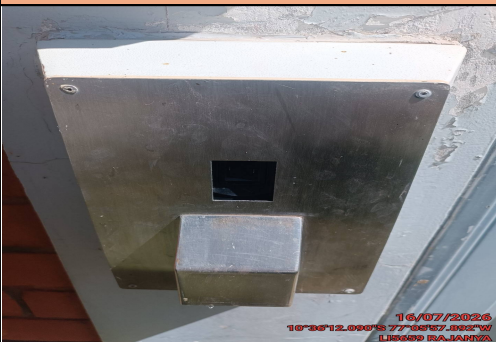
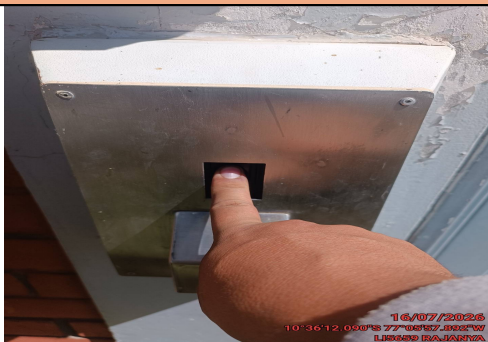
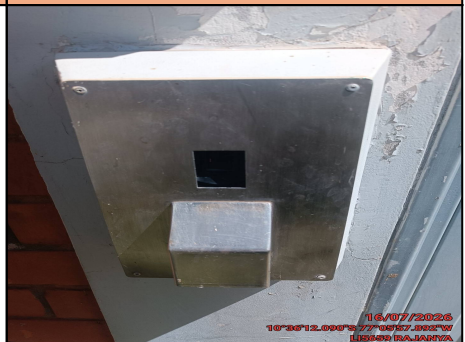
### REVISIÓN DEL BUEN FUNCIONAMIENTO DE LA LECTORA

| CHECKLIST - SISTEMA DE SEGURIDAD | | |
|---|---|---|
| Lector de Huella | OK | Verificar el buen funcionamiento de la lectora |

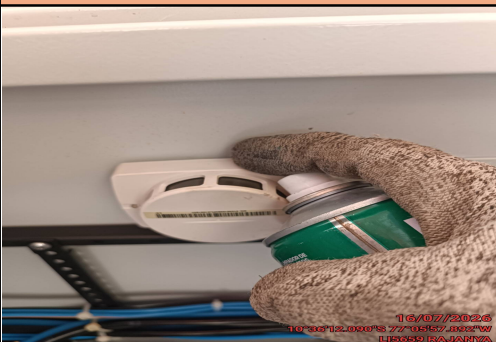
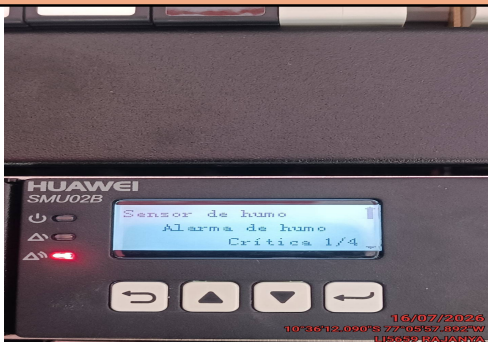
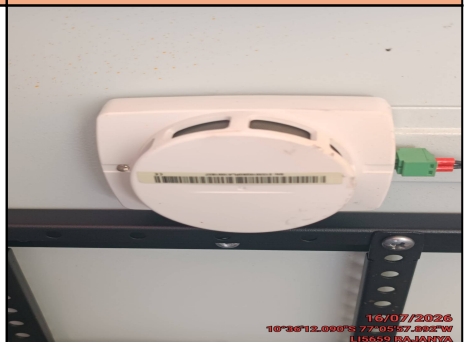
### REVISIÓN DEL FUNCIONAMIENTO DEL SENSOR DE HUMO

| CHECKLIST - SISTEMA DE SEGURIDAD | | |
|---|---|---|
| Sensor de Humo | OK | Revisión estado del sensor de Humo |

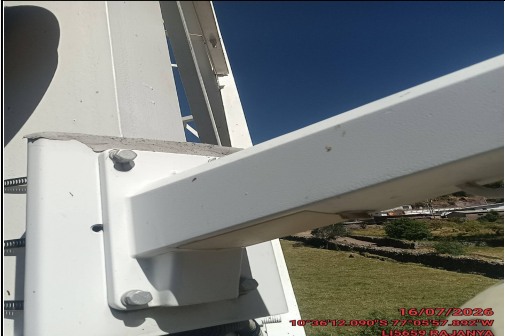
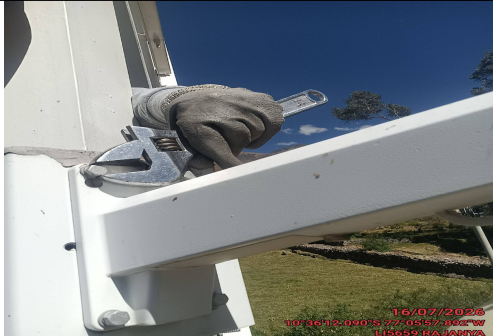
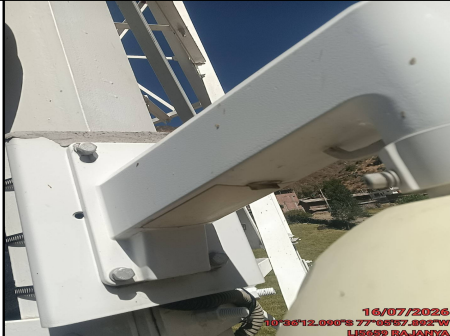
# REVISIÓN DE SUJECIÓN Y ANCLAJES DE CÁMARA

| CHECKLIST - SISTEMA DE SEGURIDAD | | |
|---|---|---|
| Cámara | OK | Revisión de sujeción y anclajes de la Cámara |

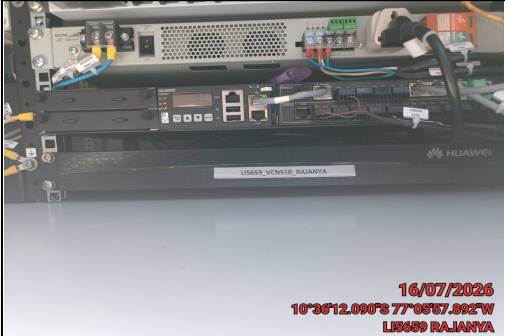
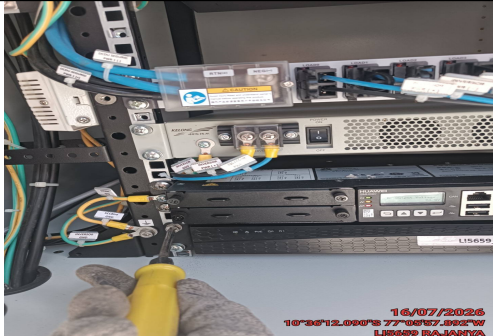
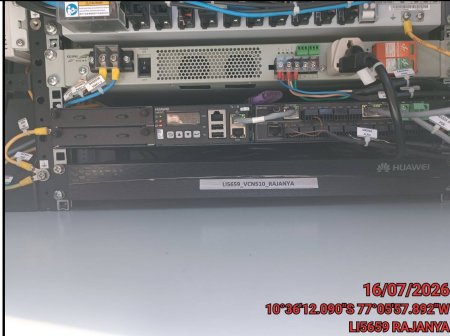
# REVISIÓN DEL EQUIPO DE GRABACIÓN (VCN510 - 8P)

| CHECKLIST - SISTEMA DE SEGURIDAD | | |
|---|---|---|
| Grabador de Video | OK | Verificar grabación local desde el NOC |
