## REPORTE FOTOGRÁFICO - Sistema de Seguridad Física Interior

**Nombre de la Estación:** EL AHORCADO  
**Nombre de Localidad:** SAYAN  
**Fecha:** 16/07/2026 - 16/07/2026  
**Dirección:** CENTRO POBLADO EL AHORCADO (SANTA ROSA)  
**ID site:** LI5396  
**CRQ:** CRQ000000098605

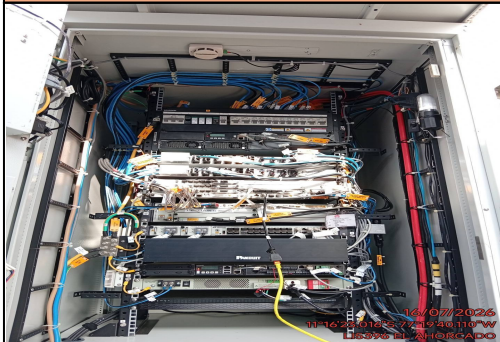
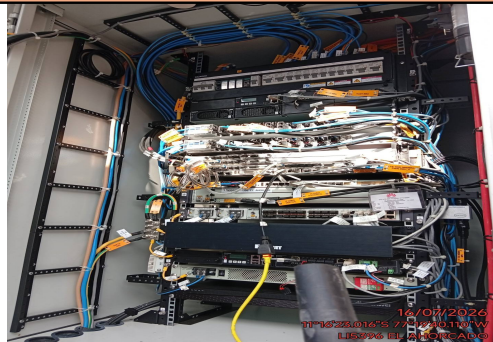
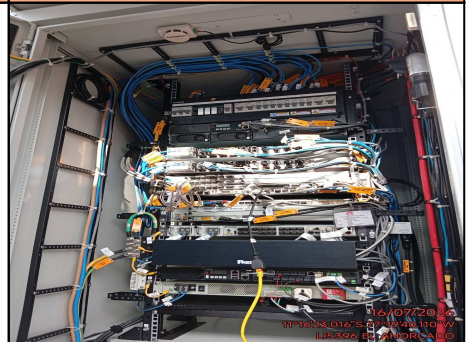
### LIMPIEZA GENERAL DE LOS EQUIPOS DEL SISTEMA

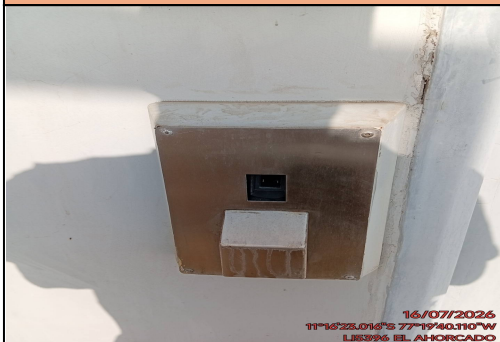
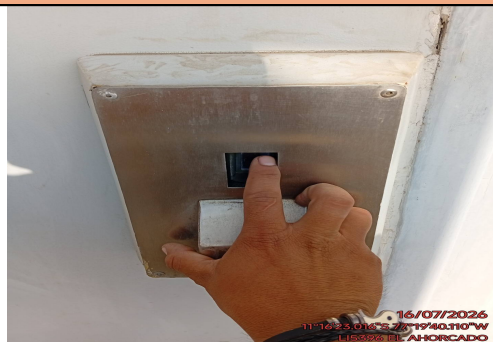
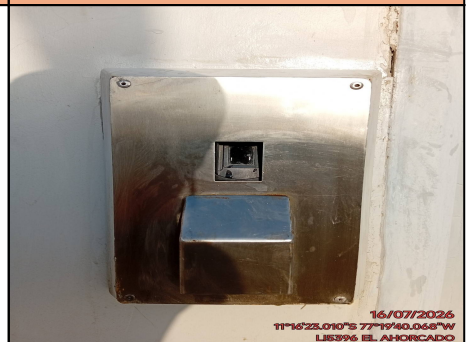
### REVISIÓN DEL BUEN FUNCIONAMIENTO DE LA LECTORA

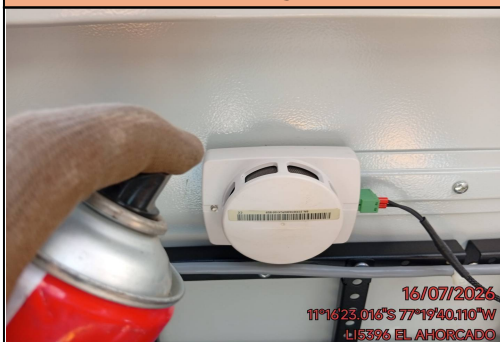
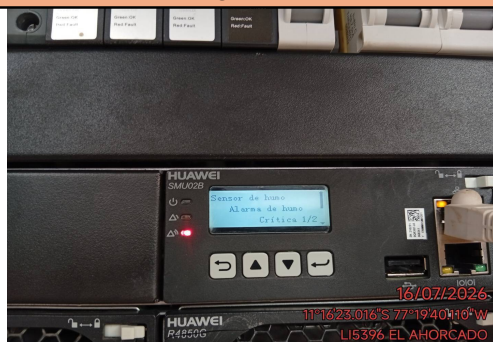
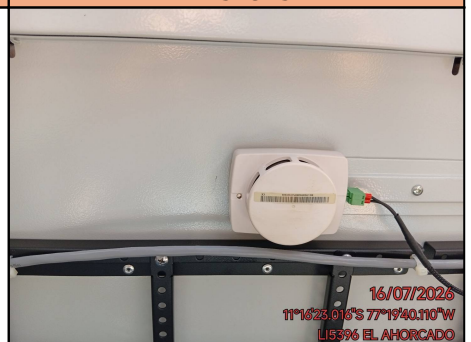
### REVISIÓN DEL FUNCIONAMIENTO DEL SENSOR DE HUMO

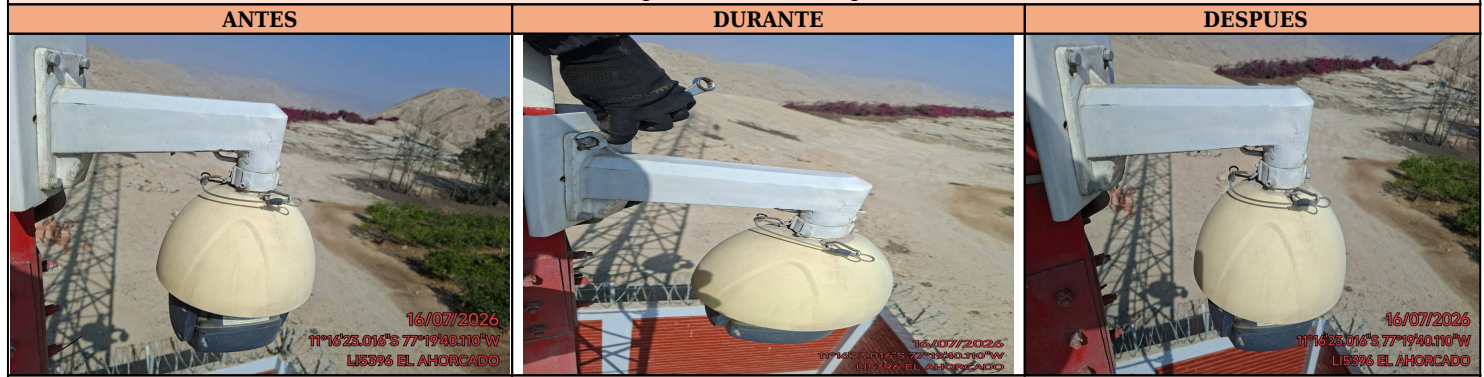
## REVISIÓN DE SUJECCIÓN Y ANCLAJES DE CÁMARA

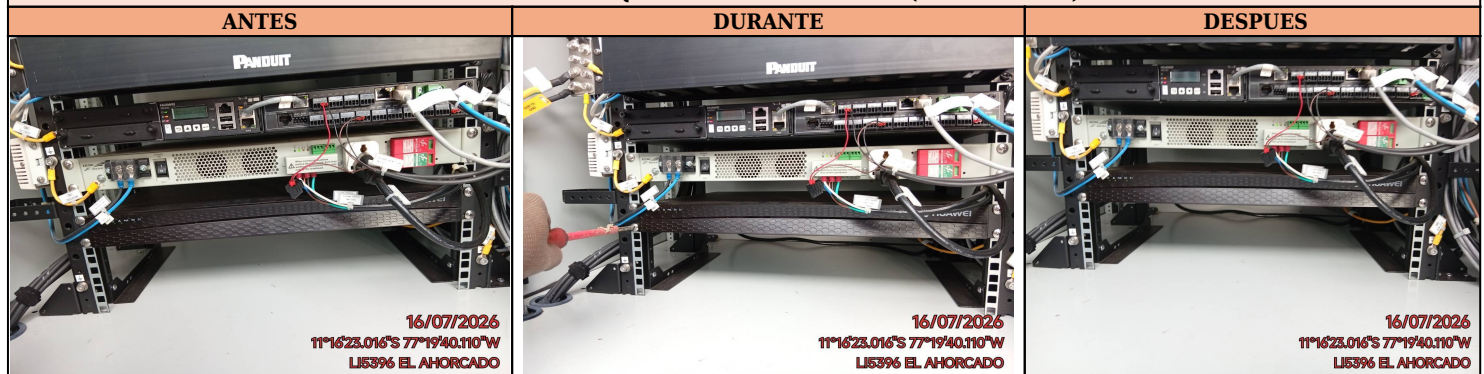
## REVISIÓN DEL EQUIPO DE GRABACIÓN (VCN510 - 8P)

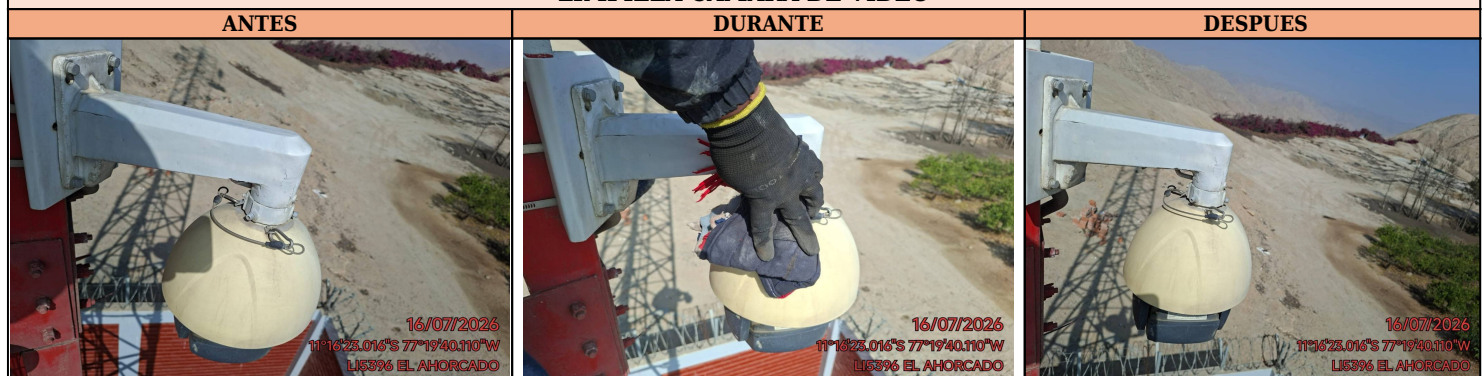
## LIMPIEZA CÁMARA DE VIDEO

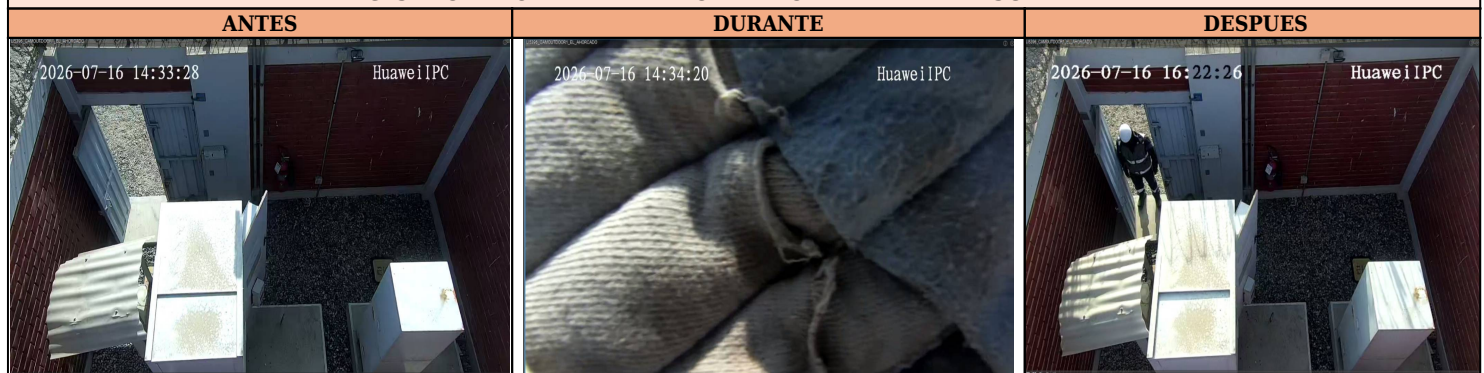
## REGISTRO DE CÁMARA AL MOMENTO DE REALIZAR SU LIMPIEZA

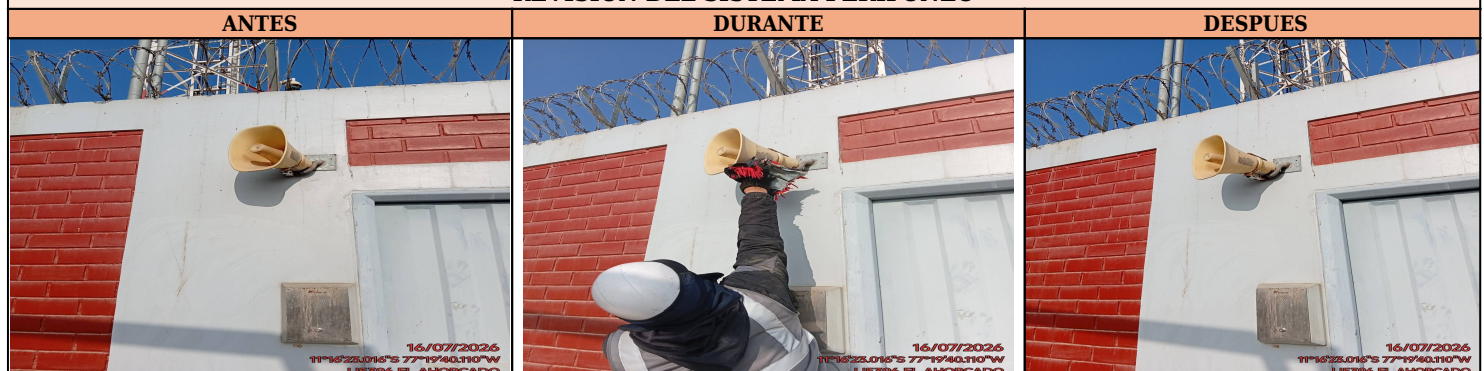
## REVISIÓN DEL SISTEMA PERIFONEO
