## REPORTE FOTOGRÁFICO - Sistema de Seguridad Física Interior

Nombre de la Estacion: OMAS  
Nombre de Localidad: OMAS  
Fecha: 16/07/2026 - 16/07/2026  
Direccion: AV BUENOS AIRES S/N  
ID site: LI1196  
CRQ: CRQ000000098982

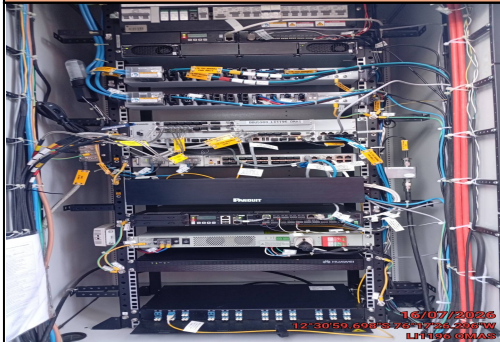
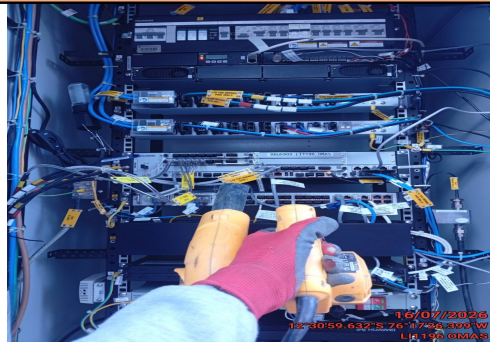
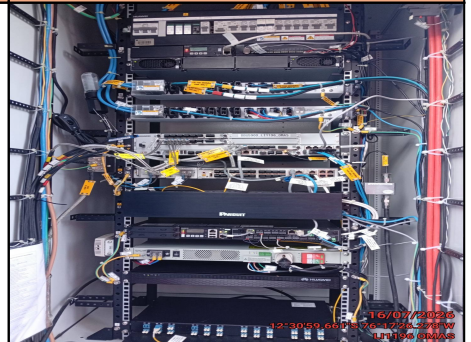
### LIMPIEZA GENERAL DE LOS EQUIPOS DEL SISTEMA

| CHECKLIST - SISTEMA DE SEGURIDAD | | |
|---|---|---|
| Sistema | OK | Limpieza de Componentes y/o equipos en general del Sistema |

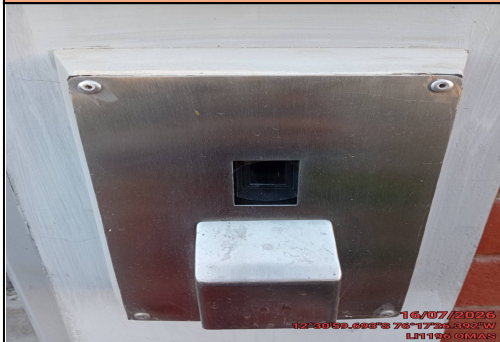
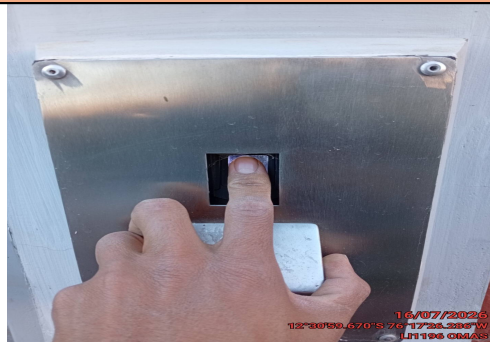
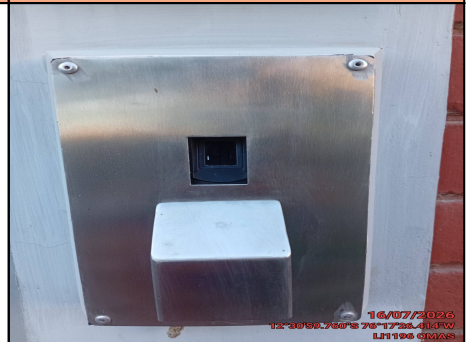
### REVISIÓN DEL BUEN FUNCIONAMIENTO DE LA LECTORA

| CHECKLIST - SISTEMA DE SEGURIDAD | | |
|---|---|---|
| Lector de Huella | OK | Verificar el buen funcionamiento de la lectora |

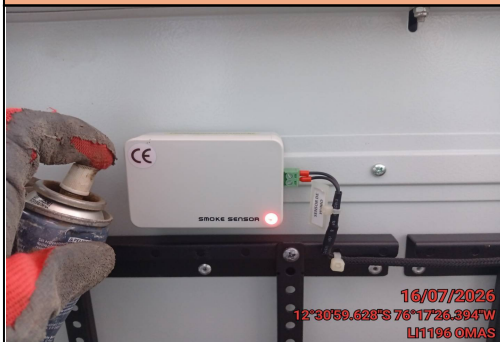
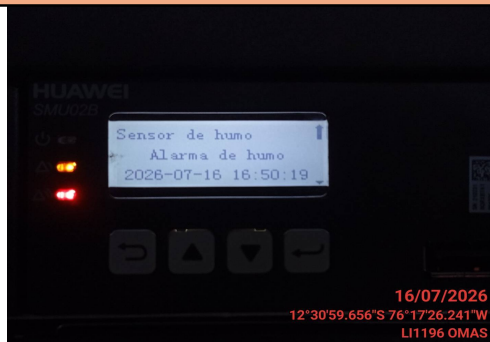
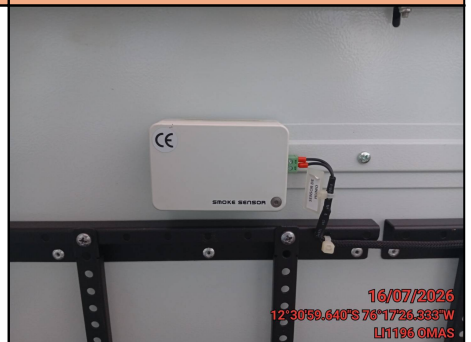
### REVISIÓN DEL FUNCIONAMIENTO DEL SENSOR DE HUMO

| CHECKLIST - SISTEMA DE SEGURIDAD | | |
|---|---|---|
| Sensor de Humo | OK | Revisión estado del sensor de Humo |
| Sensor de Humo | OK | Verificar activación de la sirena y alarma generada en NOC |

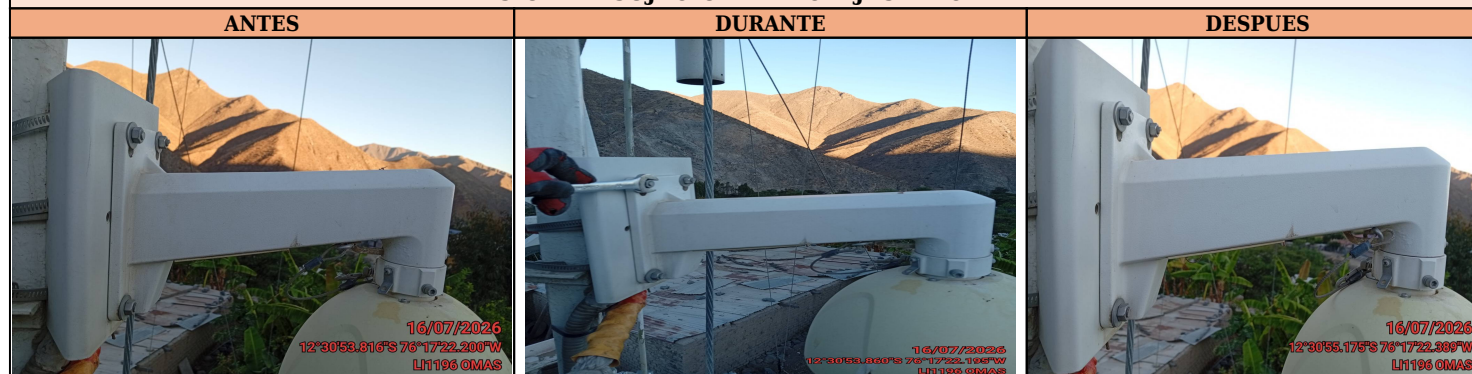
## REVISIÓN DE SUJECIÓN Y ANCLAJES DE CÁMARA

| CHECKLIST - SISTEMA DE SEGURIDAD | | |
|---|---|---|
| Cámara | OK | Revisión de sujeción y anclajes de la Cámara |

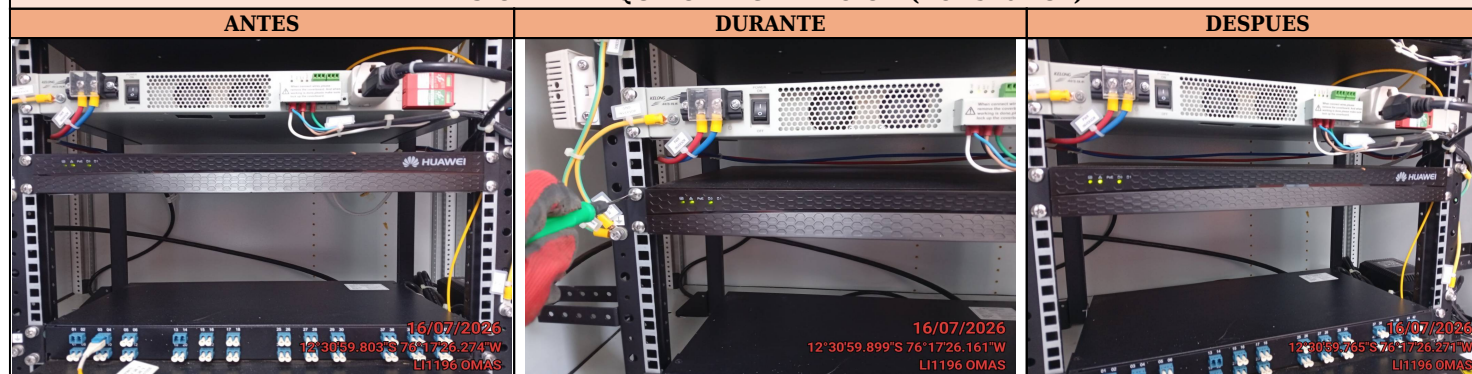
## REVISIÓN DEL EQUIPO DE GRABACIÓN (VCN510 - 8P)

| CHECKLIST - SISTEMA DE SEGURIDAD | | |
|---|---|---|
| Grabador de Video | OK | Verificar grabación local desde el NOC |
