## REPORTE FOTOGRÁFICO - Observaciones Internas

**Nombre de la Estacion:** OMAS  
**Nombre de Localidad:** OMAS  
**Fecha:** 16/07/2026 - 16/07/2026  
**Dirección:** AV BUENOS AIRES S/N  
**ID site:** LI1196  
**CRQ:** CRQ000000098982

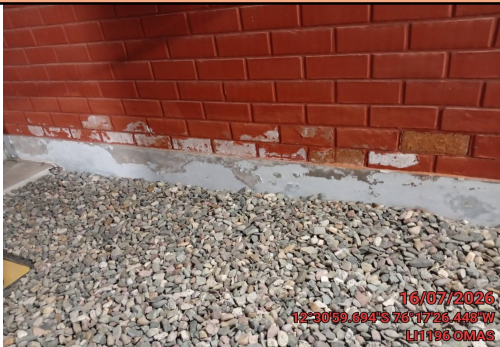
#### FOTO 1

### PAREDES Y COLUMNAS CON PROBLEMAS DE PINTURA

### MEDIA
