## REPORTE FOTOGRÁFICO - SUPERVISION

**Nombre de la Estacion:** CENTENARIO HUACHO CHICO  
**Nombre de Localidad:** HUARAL  
**Fecha:** 17/07/2026 - 17/07/2026  
**Dirección:** Centro Poblado CENTENARIO HUACHO CHICO  
**ID site:** 1506010003  
**CRQ:** CRQ000000098145

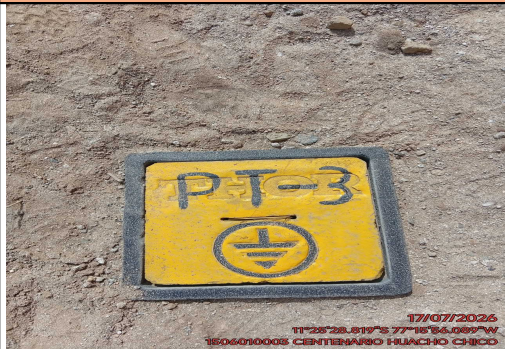
FOTO 1

### TAPAS STAP: PINTADO DE TAPAS SEGUN PLANO SPAT

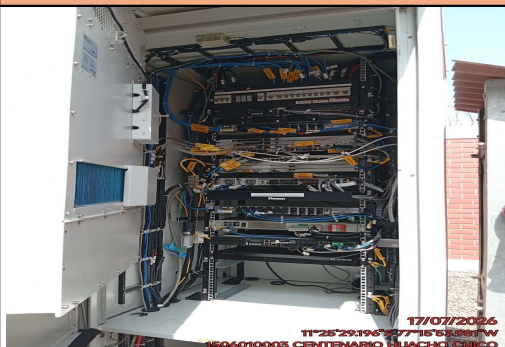
FOTO 1

### LIMPIEZA GABINETE: LIMPIEZA DENTRO, PARTE POSTERIOR, PARTE BAJA Y ENTRE LOS GABINETES

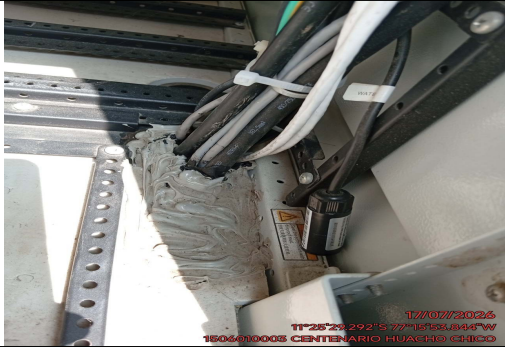
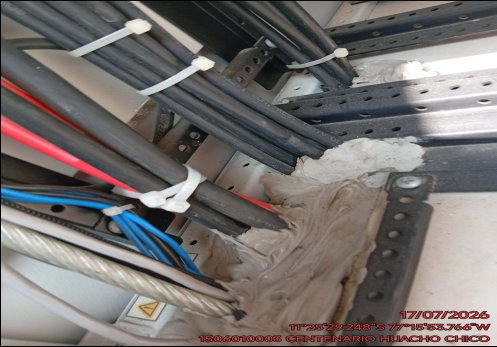
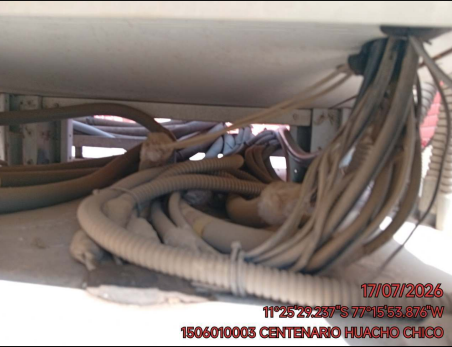
| SELLADO: SELLADO DE EQUIPOS Y DUCTOS POR DONDE INGRESAN LOS CABLES AL GABINETE (CON SIKAFLEX) | | |
|---|---|---|
| FOTO 1 | FOTO 2 | FOTO 3 |

| SELLADO: SELLADO DE EQUIPOS Y DUCTOS POR DONDE INGRESAN LOS CABLES AL GABINETE (CON SIKAFLEX) | | |

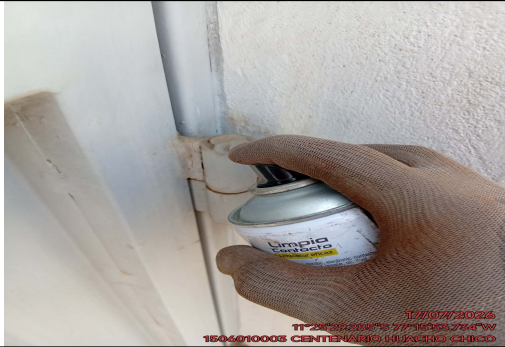
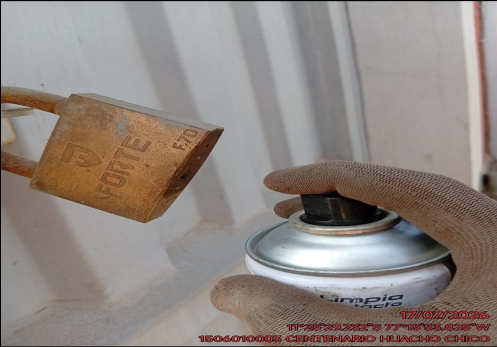
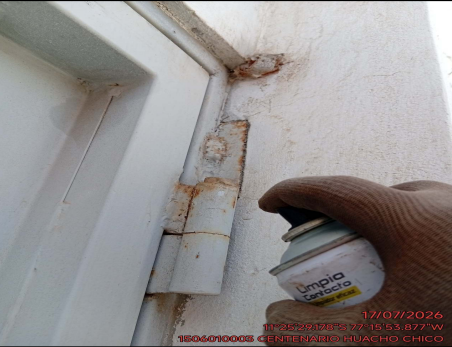
| SELLADO: SELLADO DE EQUIPOS Y DUCTOS POR DONDE INGRESAN LOS CABLES AL GABINETE (CON SIKAFLEX) | | |
|---|---|---|
| FOTO 1 | FOTO 2 | FOTO 3 |

| SELLADO: SELLADO DE EQUIPOS Y DUCTOS POR DONDE INGRESAN LOS CABLES AL GABINETE (CON SIKAFLEX) | | |
|---|---|---|
| ACEITADO: ACEITADO DE PUERTAS Y CANDADOS | | |

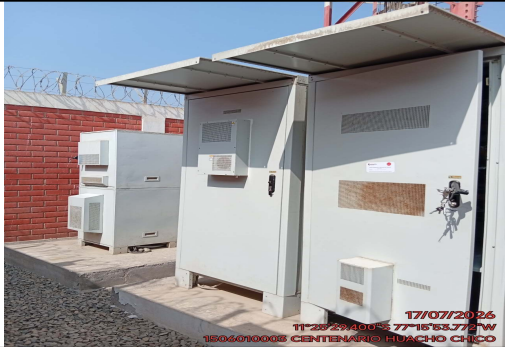
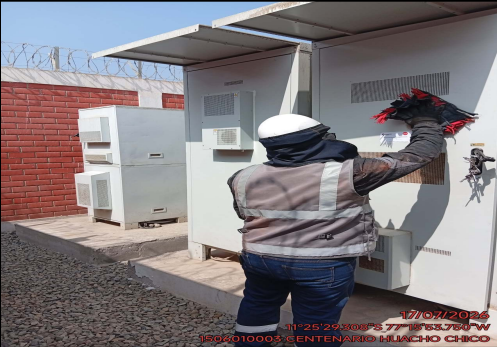
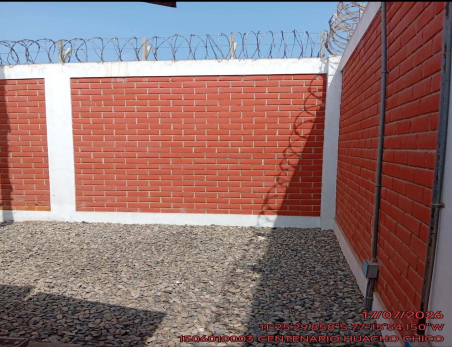
| SELLADO: SELLADO DE EQUIPOS Y DUCTOS POR DONDE INGRESAN LOS CABLES AL GABINETE (CON SIKAFLEX) | | |
|---|---|---|
| FOTO 1 | FOTO 2 | FOTO 3 |

| SELLADO: SELLADO DE EQUIPOS Y DUCTOS POR DONDE INGRESAN LOS CABLES AL GABINETE (CON SIKAFLEX) | | |
|---|---|---|
| LIMPIEZA INTERIOR: LIMPIEZA INTERIOR DEL SITE / DESMALEZADO | | |

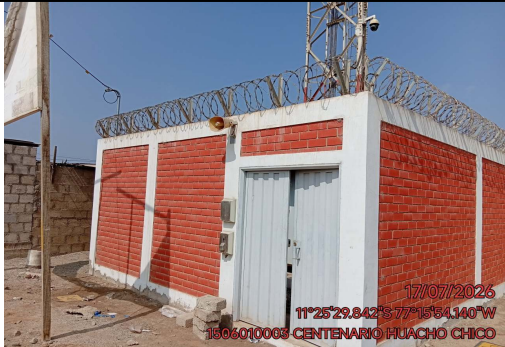
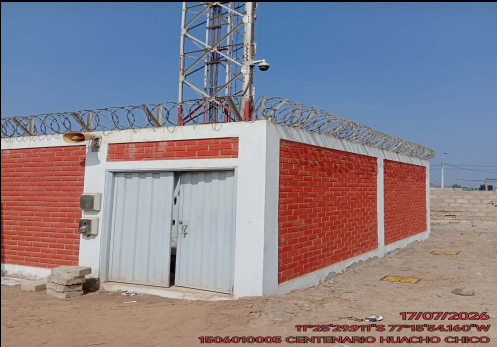
| SELLADO: SELLADO DE EQUIPOS Y DUCTOS POR DONDE INGRESAN LOS CABLES AL GABINETE (CON SIKAFLEX) | | |
|---|---|---|
| FOTO 1 | FOTO 2 | FOTO 3 |

| SELLADO: SELLADO DE EQUIPOS Y DUCTOS POR DONDE INGRESAN LOS CABLES AL GABINETE (CON SIKAFLEX) | | |
|---|---|---|
| LIMPIEZA EXTERIOR: LIMPIEZA EXTERIOR DEL SITE / DESMALEZADO | | |

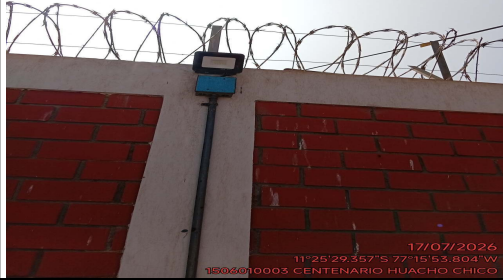
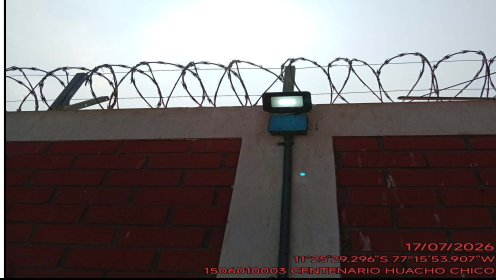
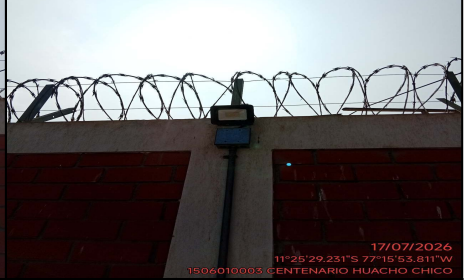
## REVISION DEL ESTADO DE LUMINARIA DE EMERGENCIA (LUMINARIA ENCENDIDA Y APAGADA)

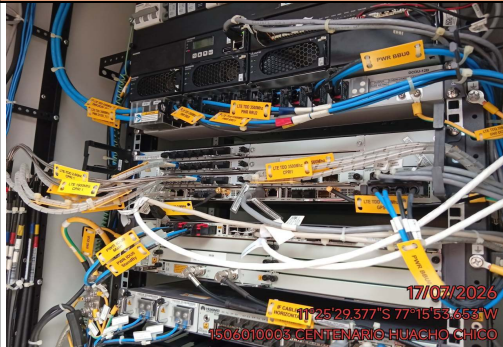
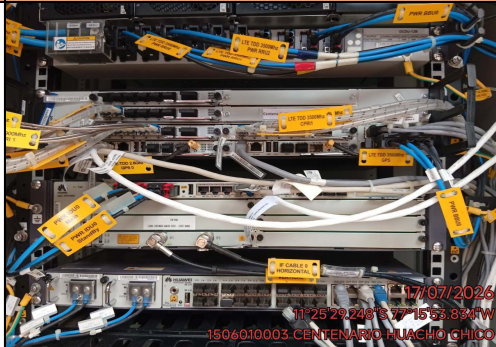
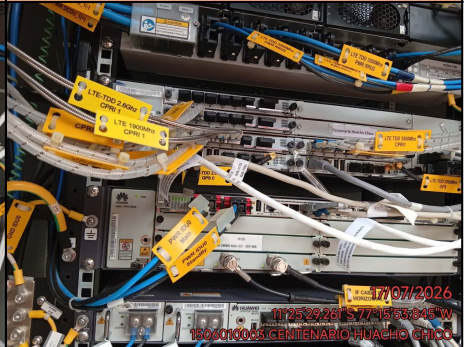
## ETIQUETADO DE DATOS, POWER, TIERRA DE IDU Y TIERRA DE BBU CORRECTAMENTE ETIQUETADOS

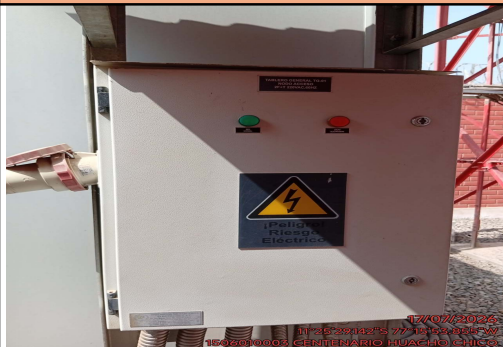
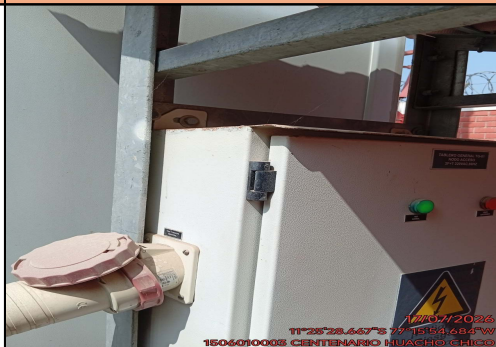
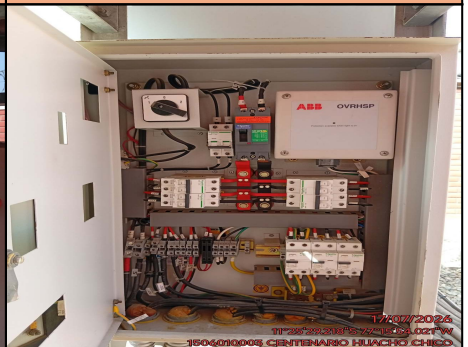
## TABLERO PRONATEL: REVISION DEL ESTADO FISICO DE TABLERO (CORROSION / OXIDO)

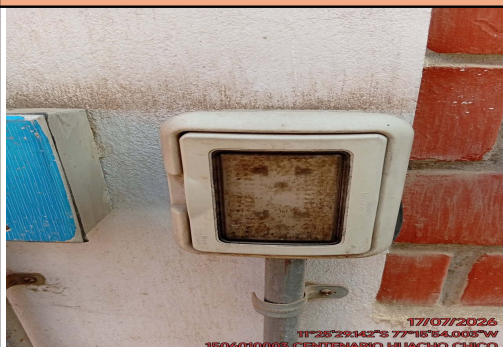
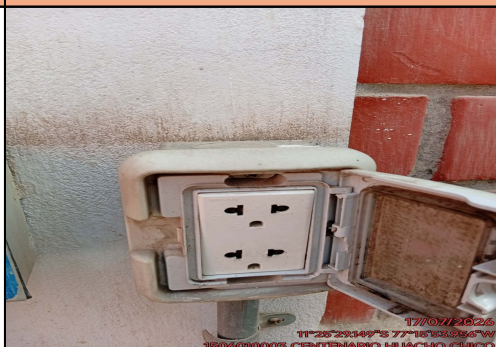
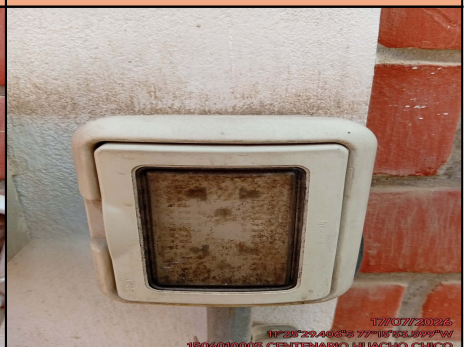
## TOMACORRIENTES: REVISION DEL ESTADO FISICO DE TOMACORRIENTES

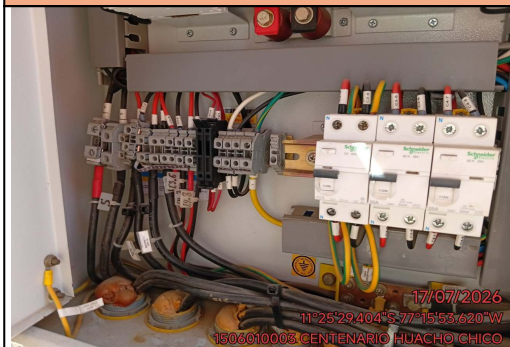
**FOTO 1**

**BORNERAS: DETECCION DE TERMINALES DE CABLES EN TABLERO GENERAL SIN BORNERA**

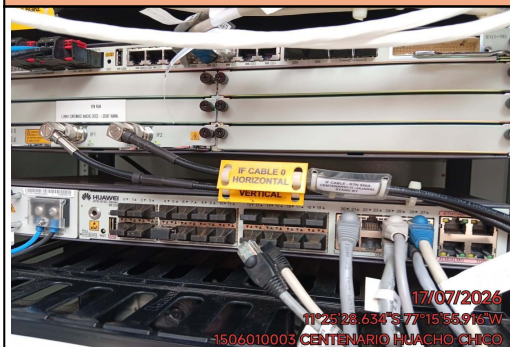
**FOTO 1**

**CONECTORES: DETECCION DE CONECTORES FI EN IDU SIN PROTECCION DE MANGA TERMOCONTRAIBLE**
