## REPORTE FOTOGRÁFICO - SUPERVISION

**Nombre de la Estacion:** PILAS  
**Nombre de Localidad:** OMAS  
**Fecha:** 17/07/2026 - 17/07/2026  
**Direccion:** PREDIO EL PANTEON CP DE TAMARA SAN PEDRO DE PILAS YAUYOS LIMA  
**ID site:** LI1197  
**CRQ:** CRQ000000098984

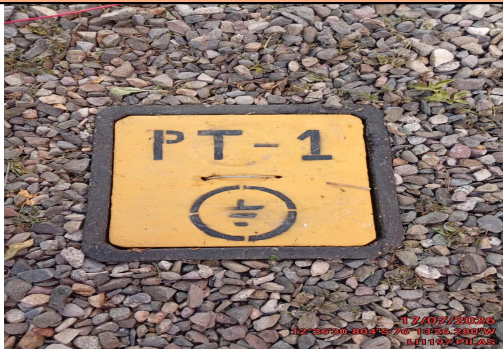
FOTO 1

### TAPAS STAP: PINTADO DE TAPAS SEGUN PLANO SPAT

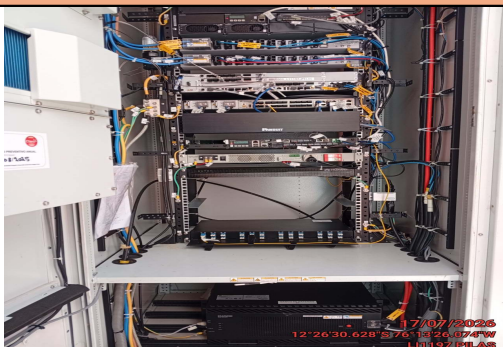
FOTO 1

### LIMPIEZA GABINETE: LIMPIEZA DENTRO, PARTE POSTERIOR, PARTE BAJA Y ENTRE LOS GABINETES

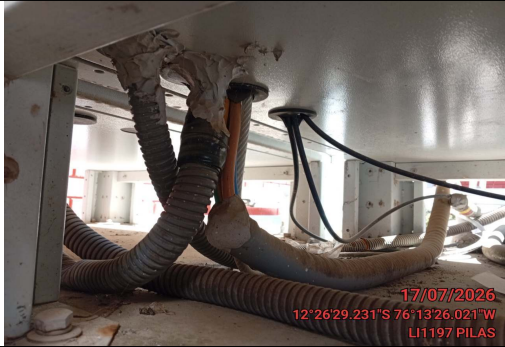
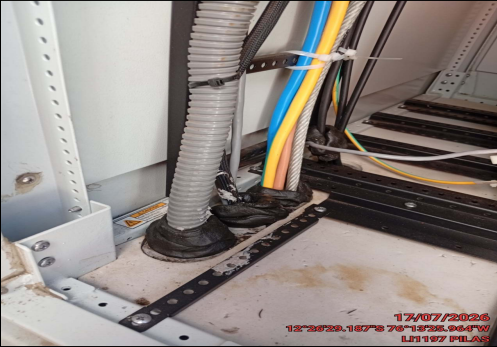
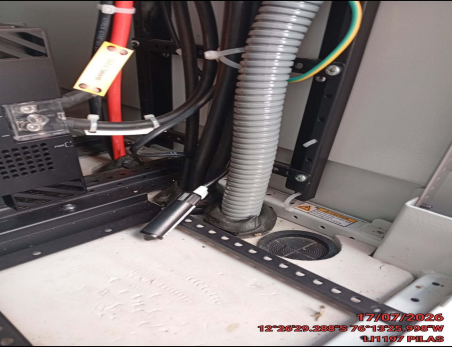
| SELLADO: SELLADO DE EQUIPOS Y DUCTOS POR DONDE INGRESAN LOS CABLES AL GABINETE (CON SIKAFLEX) | | |
|---|---|---|
| FOTO 1 | FOTO 2 | FOTO 3 |

| SELLADO: SELLADO DE EQUIPOS Y DUCTOS POR DONDE INGRESAN LOS CABLES AL GABINETE (CON SIKAFLEX) | | |

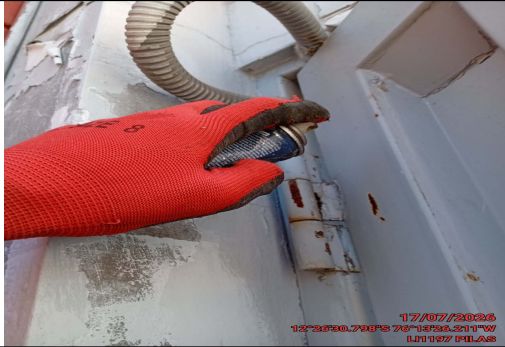
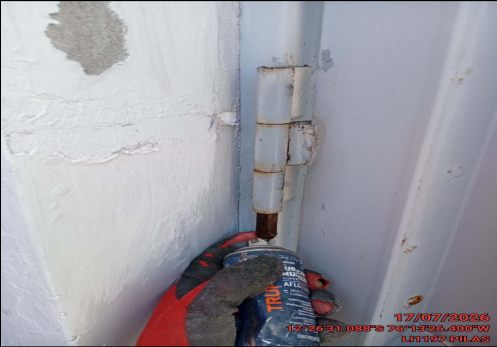
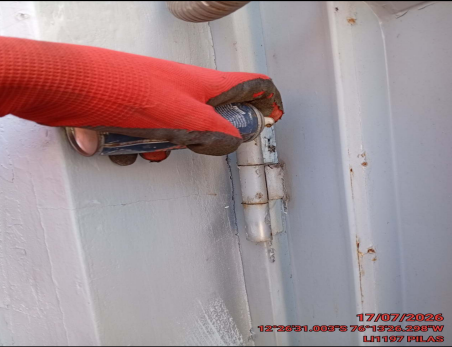
| SELLADO: SELLADO DE EQUIPOS Y DUCTOS POR DONDE INGRESAN LOS CABLES AL GABINETE (CON SIKAFLEX) | | |
|---|---|---|
| FOTO 1 | FOTO 2 | FOTO 3 |

| SELLADO: SELLADO DE EQUIPOS Y DUCTOS POR DONDE INGRESAN LOS CABLES AL GABINETE (CON SIKAFLEX) | | |
|---|---|---|
| ACEITADO: ACEITADO DE PUERTAS Y CANDADOS | | |

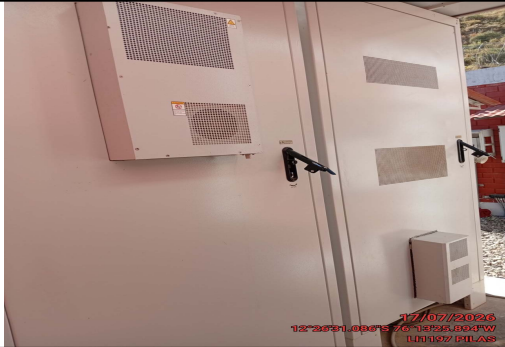
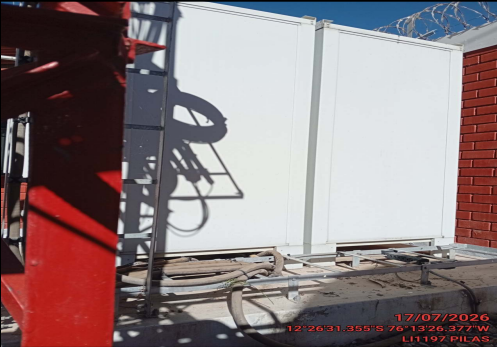
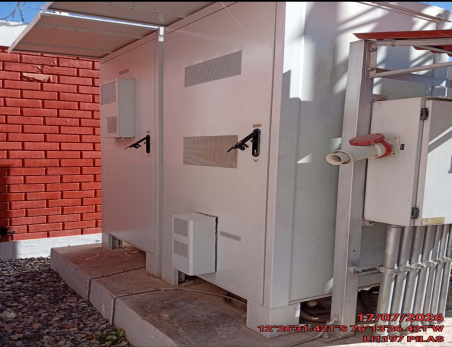
| SELLADO: SELLADO DE EQUIPOS Y DUCTOS POR DONDE INGRESAN LOS CABLES AL GABINETE (CON SIKAFLEX) | | |
|---|---|---|
| FOTO 1 | FOTO 2 | FOTO 3 |

| SELLADO: SELLADO DE EQUIPOS Y DUCTOS POR DONDE INGRESAN LOS CABLES AL GABINETE (CON SIKAFLEX) | | |
|---|---|---|
| LIMPIEZA INTERIOR: LIMPIEZA INTERIOR DEL SITE / DESMALEZADO | | |

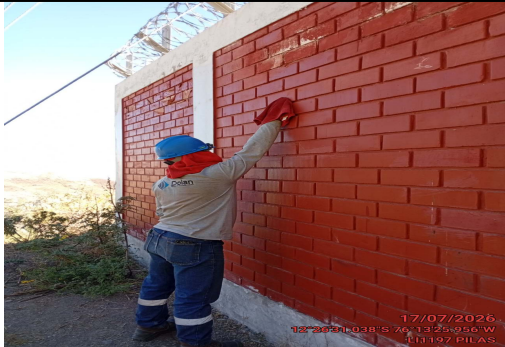
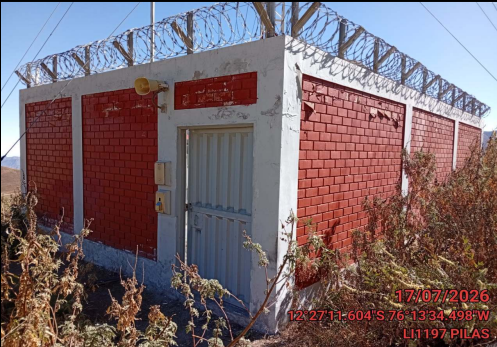
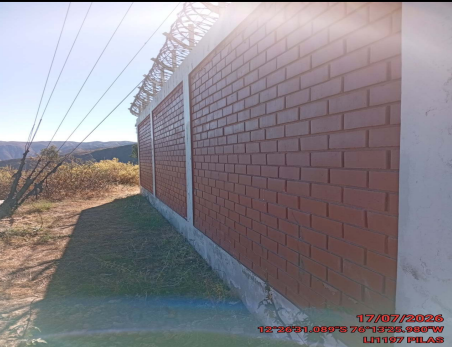
| SELLADO: SELLADO DE EQUIPOS Y DUCTOS POR DONDE INGRESAN LOS CABLES AL GABINETE (CON SIKAFLEX) | | |
|---|---|---|
| FOTO 1 | FOTO 2 | FOTO 3 |

| SELLADO: SELLADO DE EQUIPOS Y DUCTOS POR DONDE INGRESAN LOS CABLES AL GABINETE (CON SIKAFLEX) | | |
|---|---|---|
| LIMPIEZA EXTERIOR: LIMPIEZA EXTERIOR DEL SITE / DESMALEZADO | | |

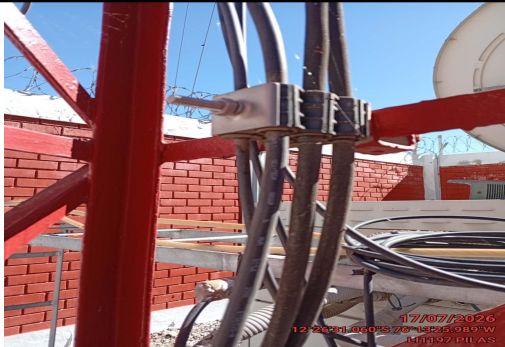
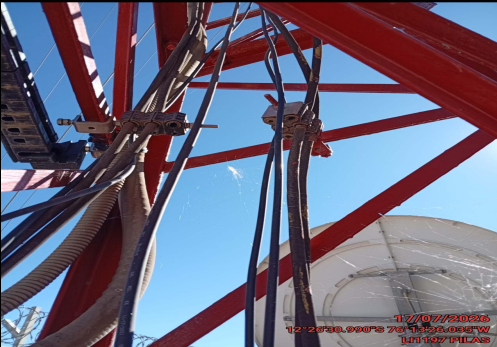
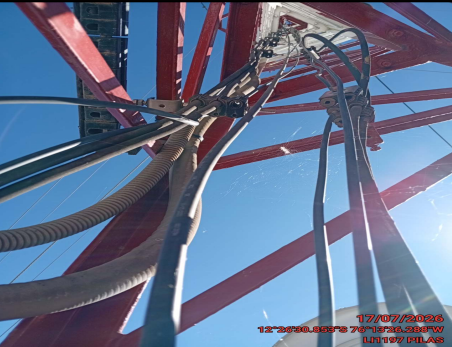
| SELLADO: SELLADO DE EQUIPOS Y DUCTOS POR DONDE INGRESAN LOS CABLES AL GABINETE (CON SIKAFLEX) | | |
|---|---|---|
| FOTO 1 | FOTO 2 | FOTO 3 |

| SELLADO: SELLADO DE EQUIPOS Y DUCTOS POR DONDE INGRESAN LOS CABLES AL GABINETE (CON SIKAFLEX) | | |
|---|---|---|
| CLAMPS: REVISION DE CLAMPS EN CABLES IF, FO Y ENERGIZADO DE RRU's | | |

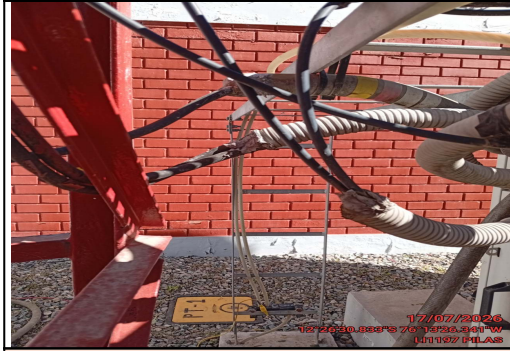
FOTO 1

# GROUNDING KIT: REVISION DE ATERRAMIENTO DE CABLES IF, FO Y ENERGIZADO DE RRUs

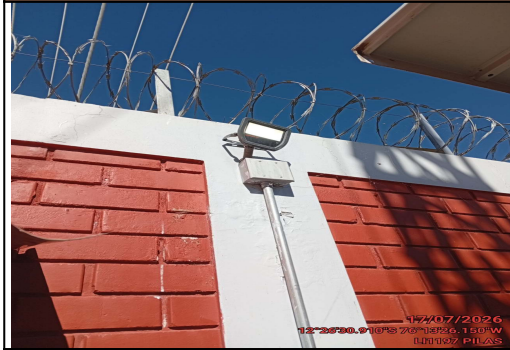
FOTO 1

## REVISION DEL ESTADO DE LUMINARIA DE EMERGENCIA (LUMINARIA ENCENDIDA Y APAGADA)

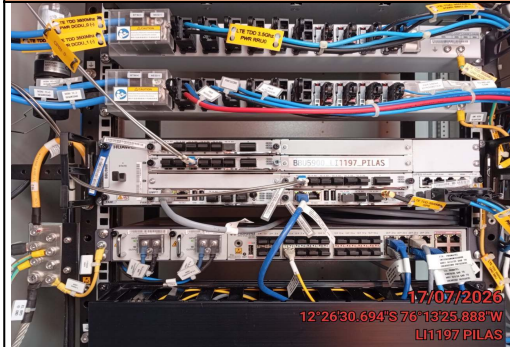
FOTO 1

## ETIQUETADO DE DATOS, POWER, TIERRA DE IDU Y TIERRA DE BBU CORRECTAMENTE ETIQUETADOS

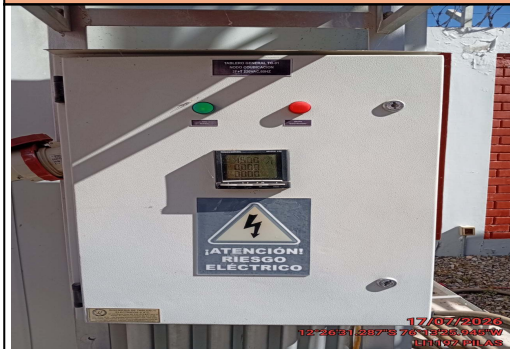
FOTO 1

## TABLERO PRONATEL: REVISION DEL ESTADO FISICO DE TABLERO (CORROSION / OXIDO)

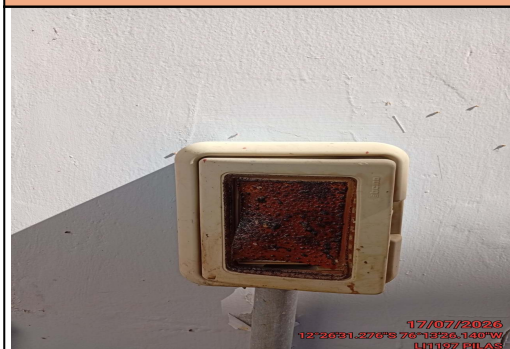
FOTO 1

## TOMACORRIENTES: REVISION DEL ESTADO FISICO DE TOMACORRIENTES

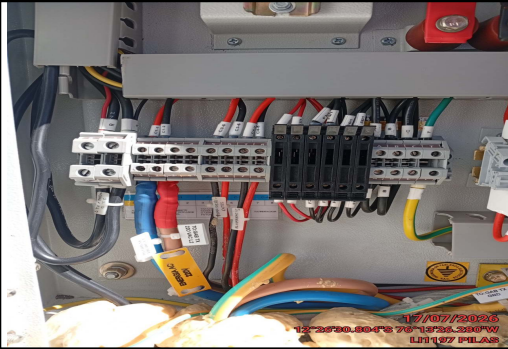
**FOTO 1**

**BORNERAS: DETECCION DE TERMINALES DE CABLES EN TABLERO GENERAL SIN BORNERA**
