## REPORTE FOTOGRÁFICO - SUPERVISION

**Nombre de la Estacion:** EL ANGEL MACATON  
**Nombre de Localidad:** HUARAL  
**Fecha:** 20/07/2026 - 20/07/2026  
**Direccion:** CP EL ANGEL MACATON  
**ID site:** LI5005  
**CRQ:** CRQ000000103007

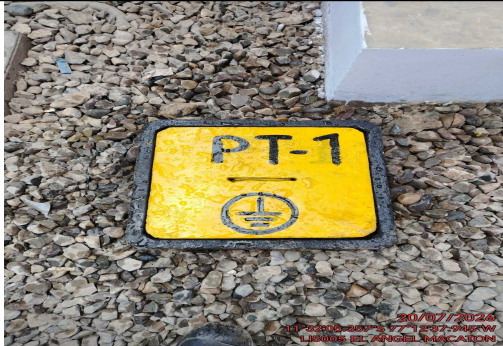
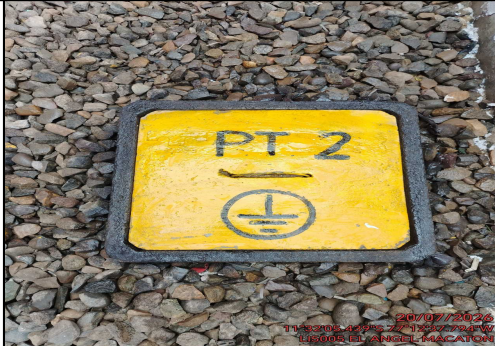
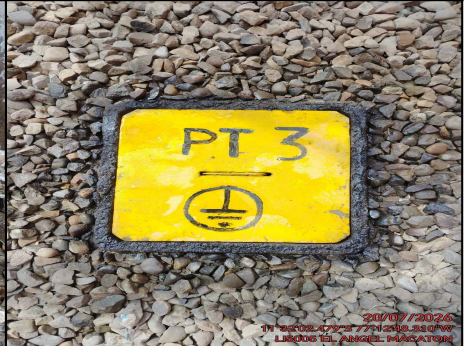
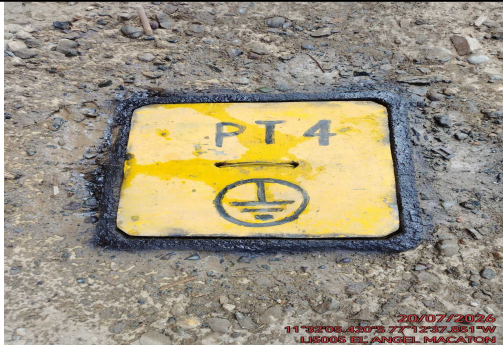
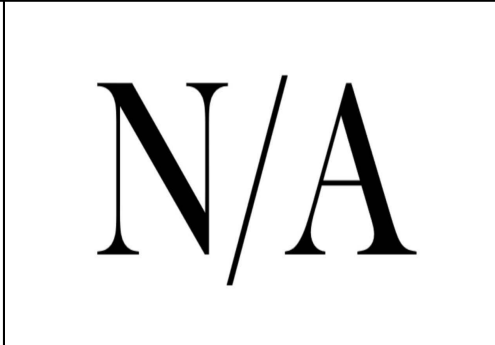
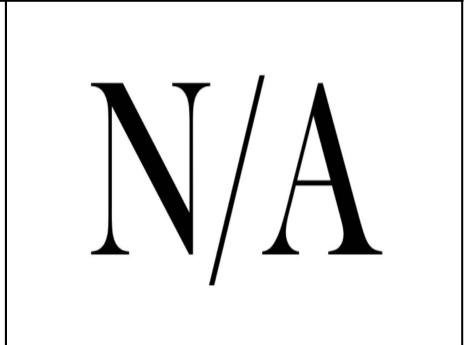
### TAPAS STAP: PINTADO DE TAPAS SEGUN PLANO SPAT

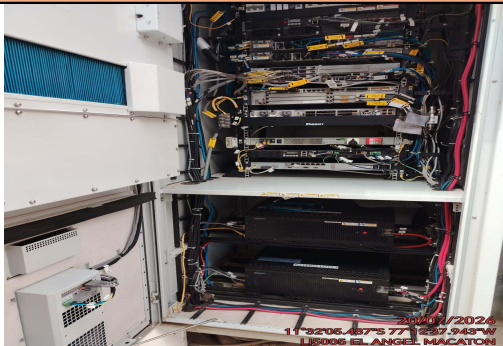
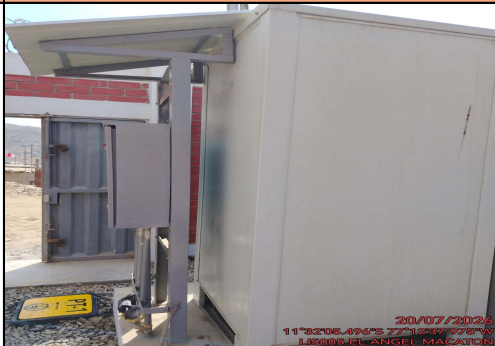
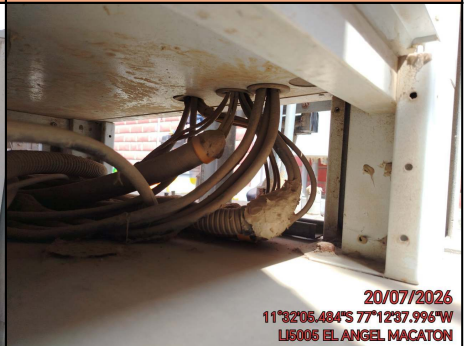
### LIMPIEZA GABINETE: LIMPIEZA DENTRO, PARTE POSTERIOR, PARTE BAJA Y ENTRE LOS GABINETES

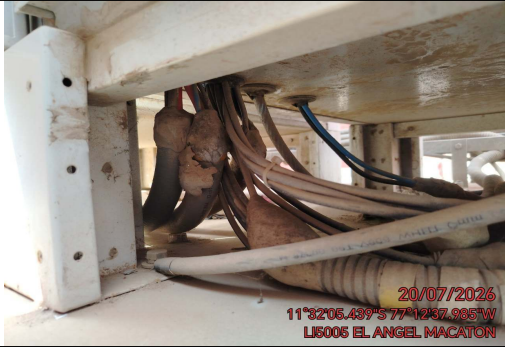
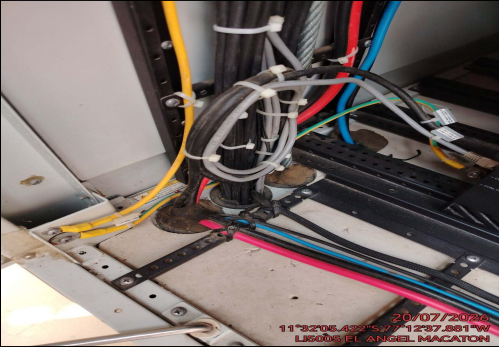
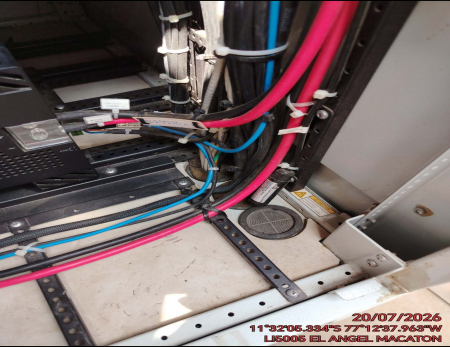
| SELLADO: SELLADO DE EQUIPOS Y DUCTOS POR DONDE INGRESAN LOS CABLES AL GABINETE (CON SIKAFLEX) | | |

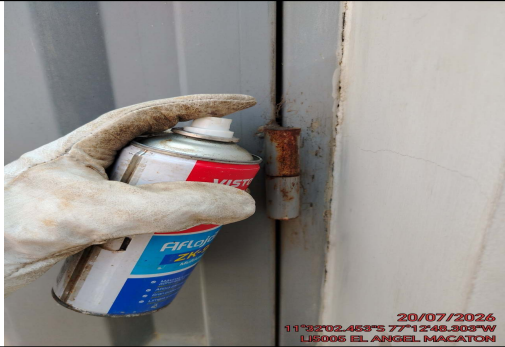
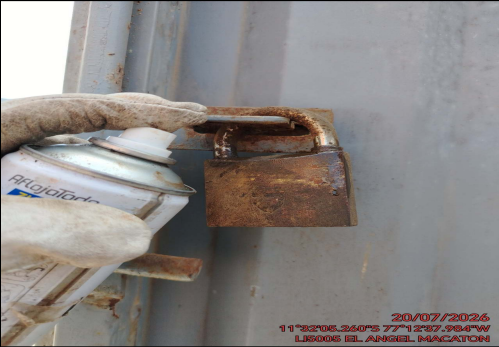
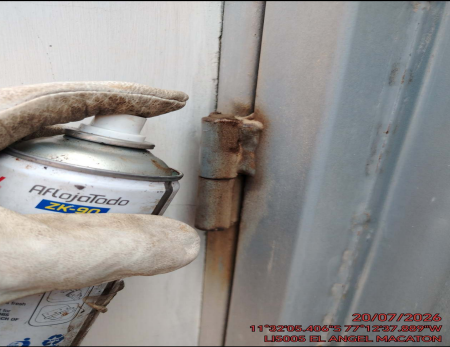
| ACEITADO: ACEITADO DE PUERTAS Y CANDADOS | | |

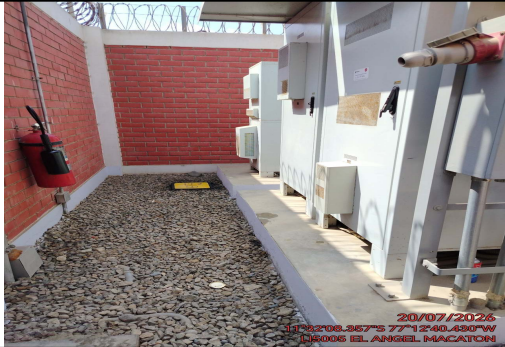
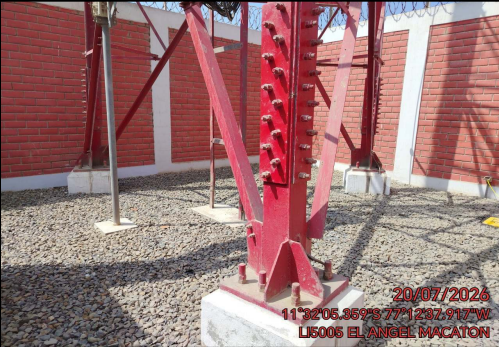
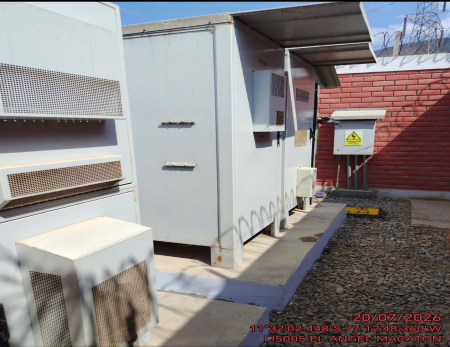
| LIMPIEZA INTERIOR: LIMPIEZA INTERIOR DEL SITE / DESMALEZADO | | |

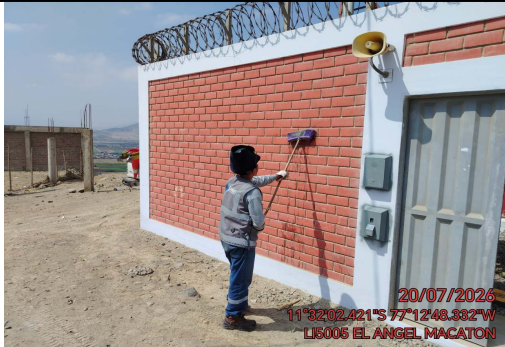
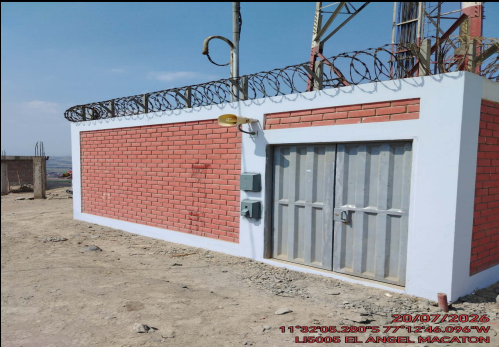
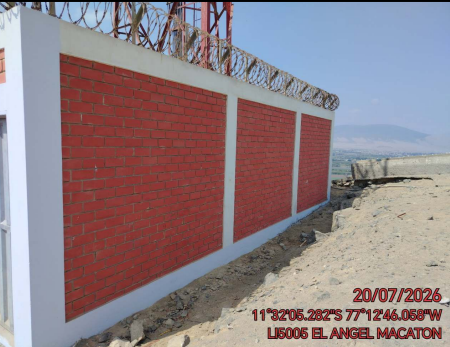
| LIMPIEZA EXTERIOR: LIMPIEZA EXTERIOR DEL SITE / DESMALEZADO | | |

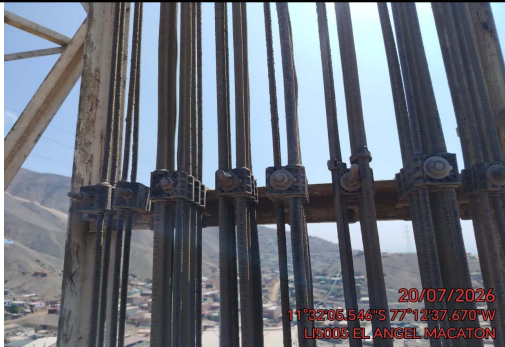
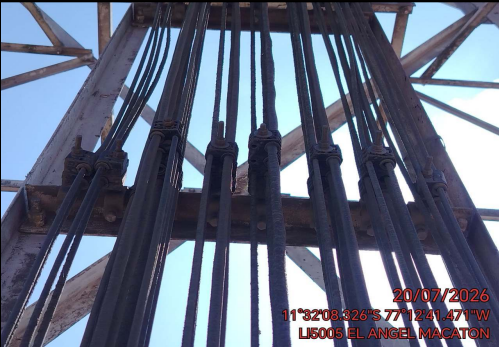
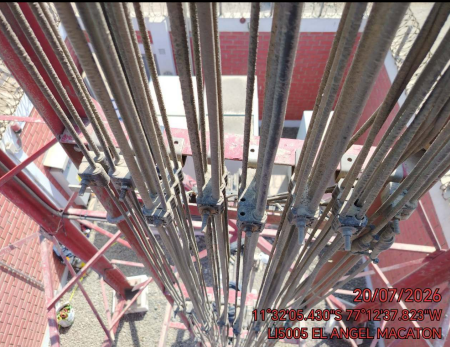
| CLAMPS: REVISION DE CLAMPS EN CABLES IF, FO Y ENERGIZADO DE RRU's | | |

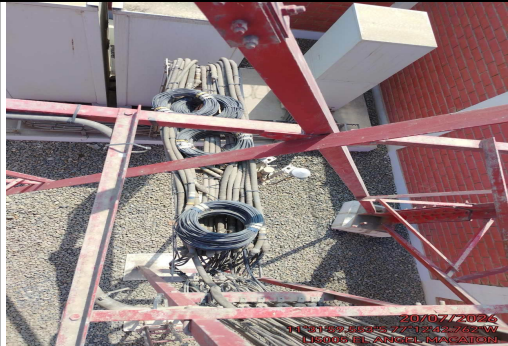
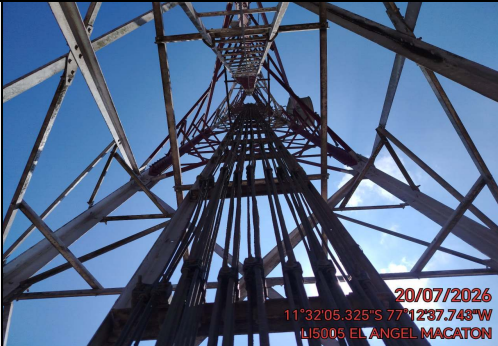
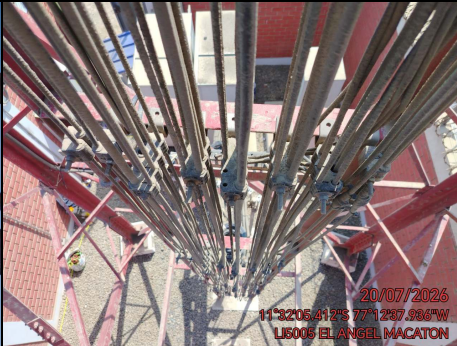
GROUNDING KIT: REVISION DE ATERRAMIENTO DE CABLES IF, FO Y ENERGIZADO DE RRUs

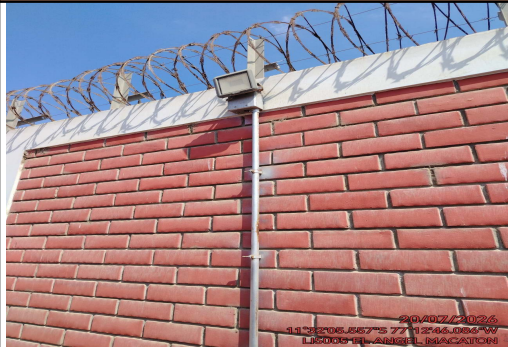
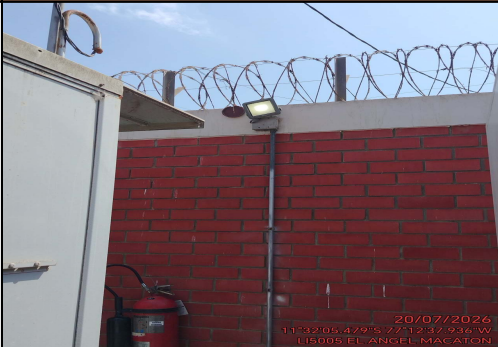
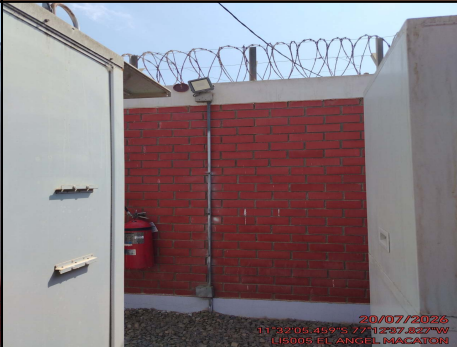
REVISION DEL ESTADO DE LUMINARIA DE EMERGENCIA (LUMINARIA ENCENDIDA Y APAGADA)

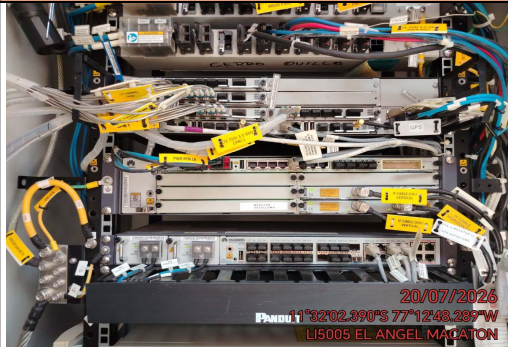
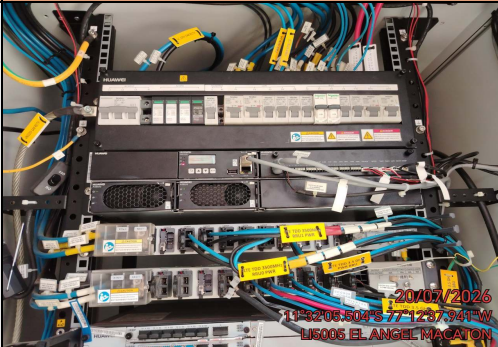
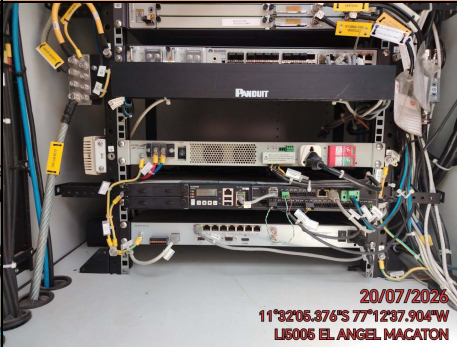
ETIQUETADO DE DATOS, POWER, TIERRA DE IDU Y TIERRA DE BBU CORRECTAMENTE ETIQUETADOS

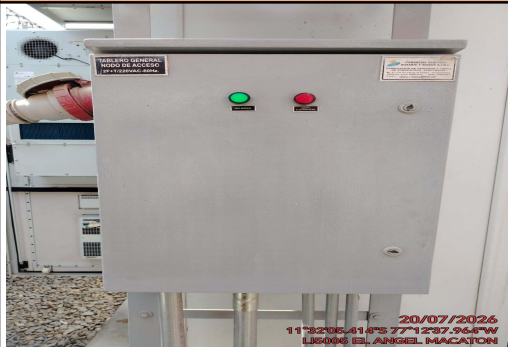
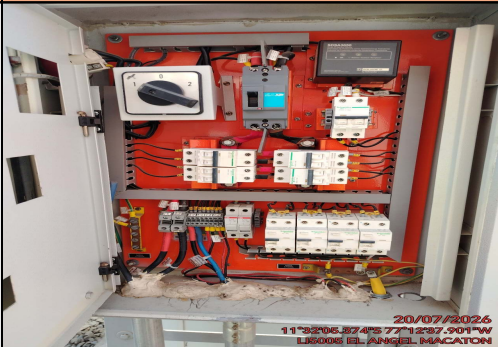
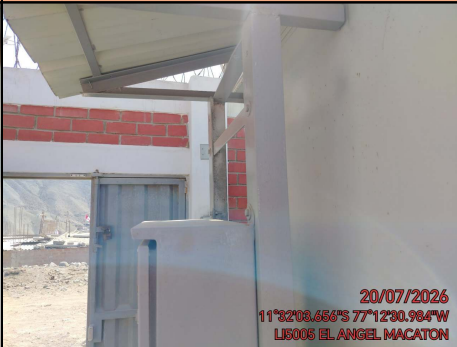
TABLERO PRONATEL: REVISION DEL ESTADO FISICO DE TABLERO (CORROSION / OXIDO)

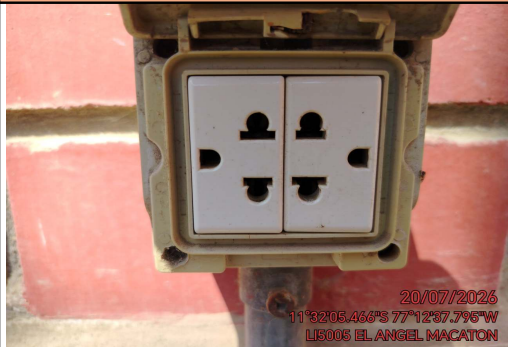
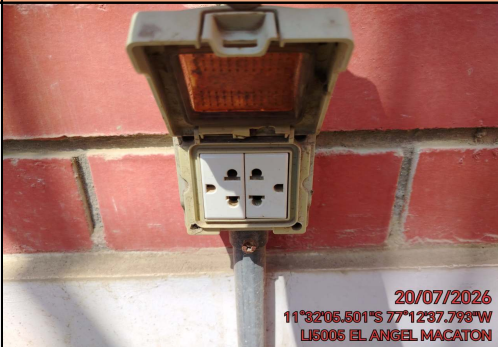
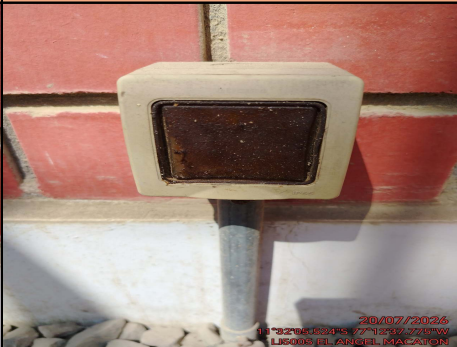
TOMACORRIENTES: REVISION DEL ESTADO FISICO DE TOMACORRIENTES

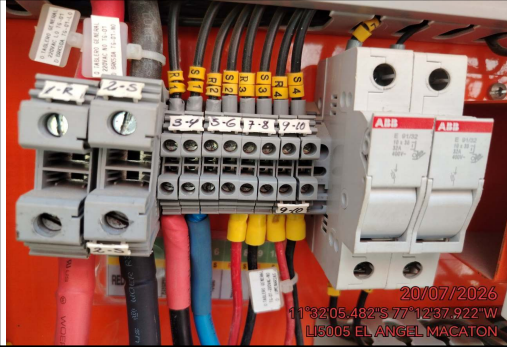
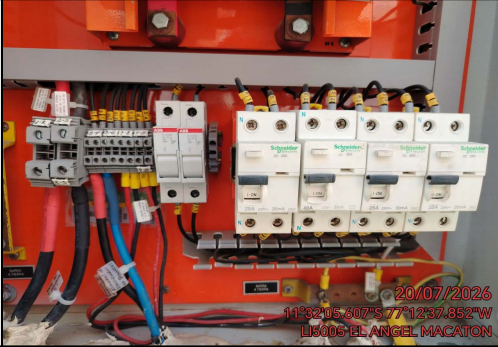
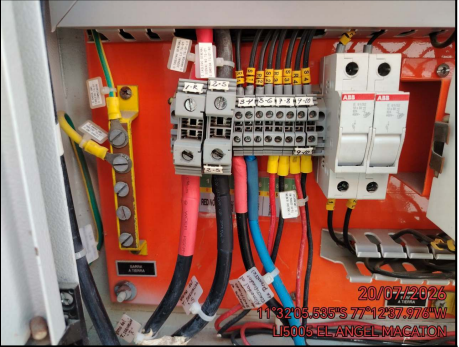
**BORNERAS: DETECCION DE TERMINALES DE CABLES EN TABLERO GENERAL SIN BORNERA**

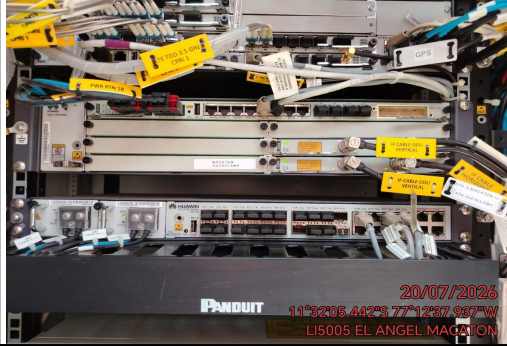
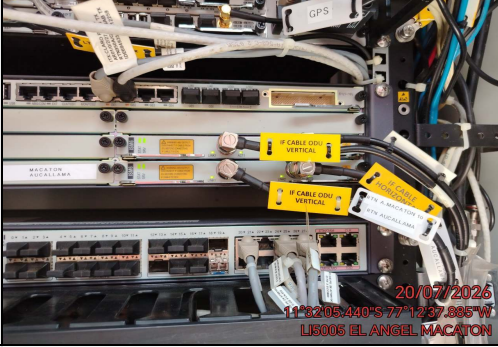
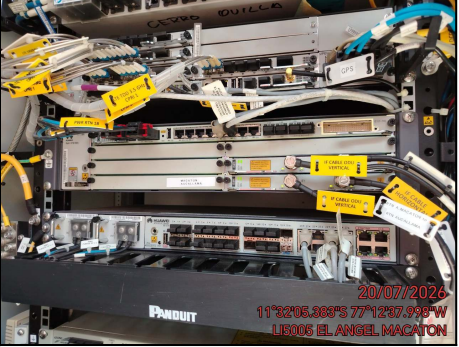
**CONECTORES: DETECCION DE CONECTORES FI EN IDU SIN PROTECCION DE MANGA TERMOCONTRAIBLE**
