## REPORTE FOTOGRÁFICO - Observaciones Internas

**Nombre de la Estación:** CALETA VIDAL  
**Nombre de Localidad:** SUPE  
**Fecha:** 20/07/2026 - 20/07/2026  
**Dirección:** CP CALETA VIDAL  
**ID site:** LI3524  
**CRQ:** CRQ000000102949

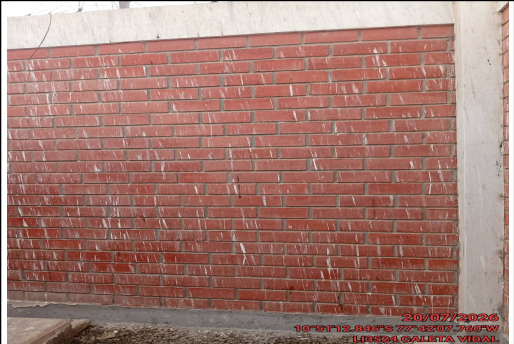
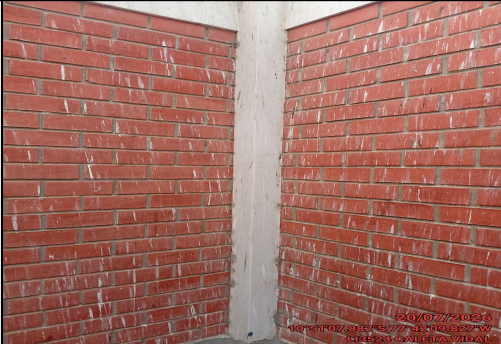
| PAREDES Y COLUMNAS CON FISURAS | | CRITICIDAD | BAJA |

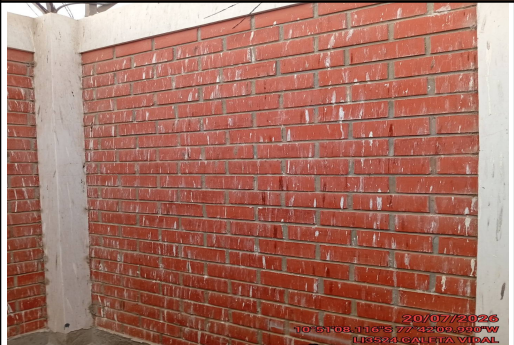
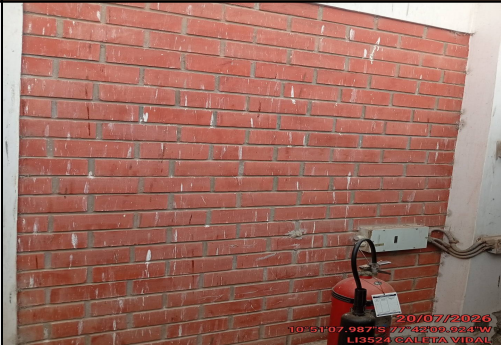
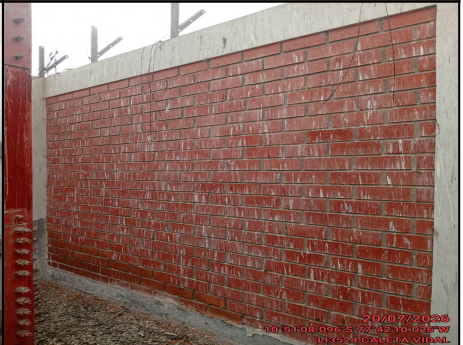
| PAREDES Y COLUMNAS CON FISURAS | | CRITICIDAD | BAJA |
|---|---|---|---|
| PAREDES Y COLUMNAS CON PROBLEMAS DE PINTURA | | CRITICIDAD | MEDIA |

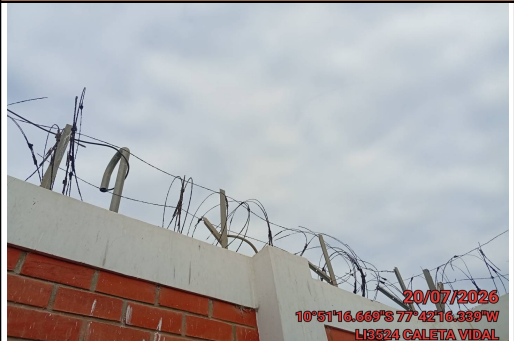
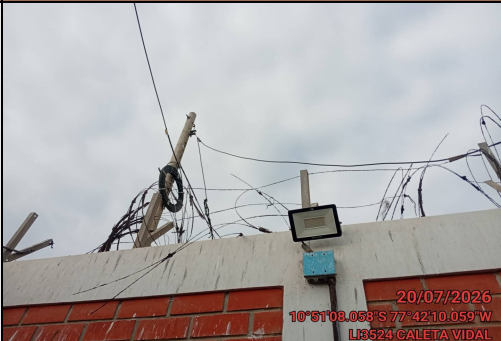
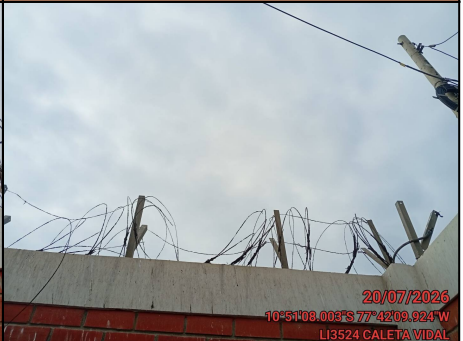
| PAREDES Y COLUMNAS CON FISURAS | | CRITICIDAD | BAJA |
|---|---|---|---|
| CORCERTINA OXIDADA | | CRITICIDAD | ALTA |

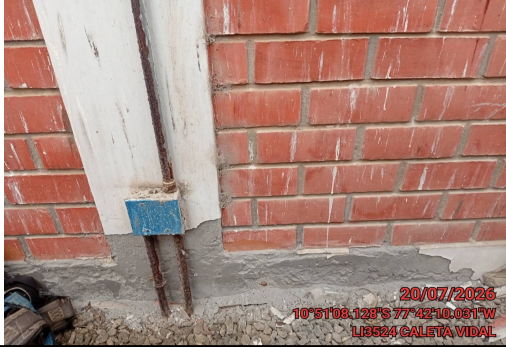
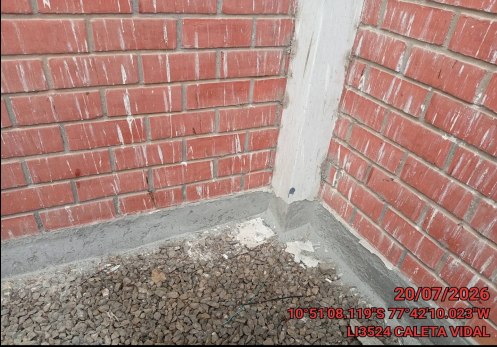
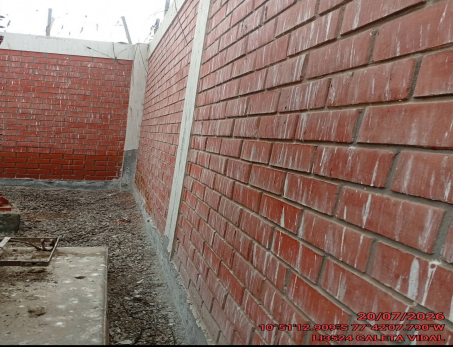
| CONCRETO DESPRENDIDO | | CRITICIDAD | MEDIA |

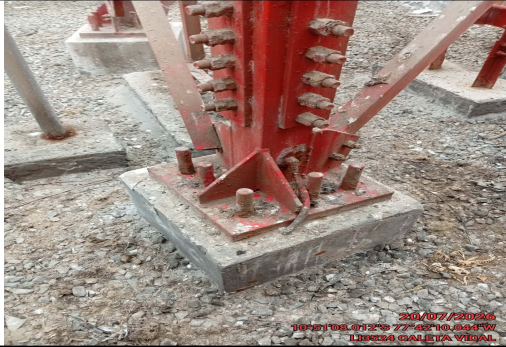
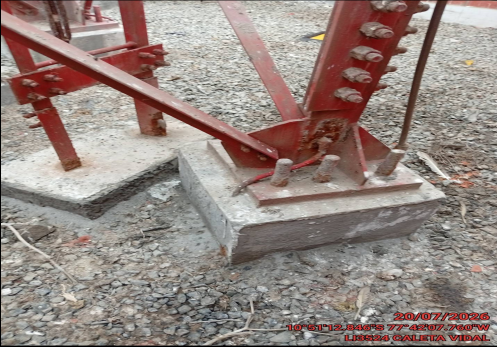
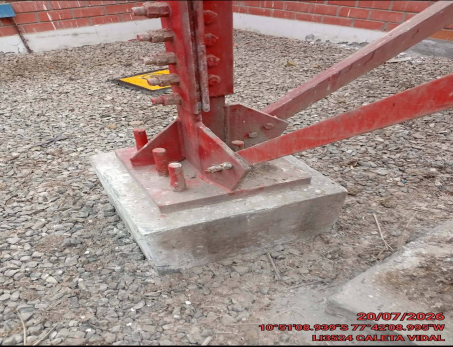
| BASES DE TORRES CON FISURAS | | CRITICIDAD | MEDIA |

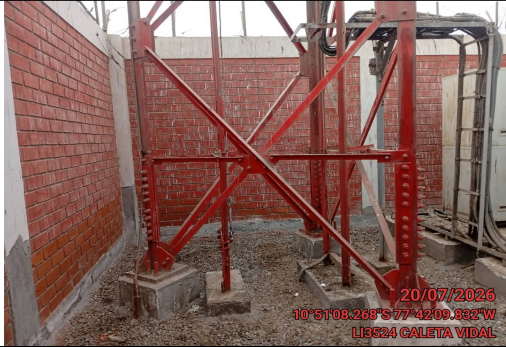
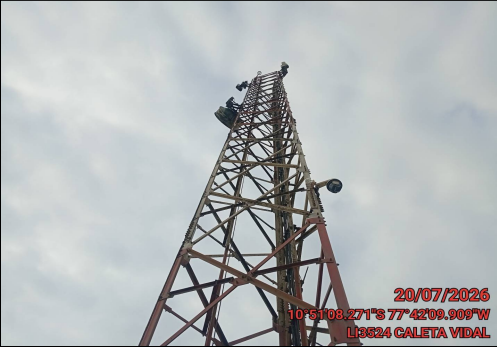
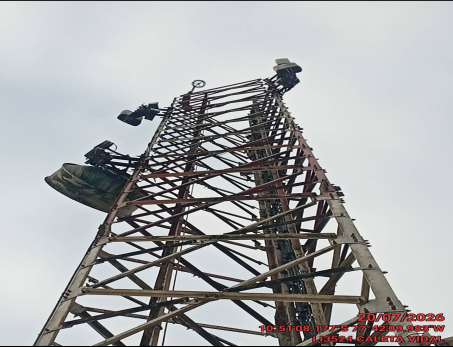
| TORRE OXIDADA | | CRITICIDAD | BAJA |
