## REPORTE FOTOGRÁFICO - SPD y Tableros Eléctricos

**Nombre de la Estación:** SEGUNDO POLO  
**Nombre de Localidad:** SAN JUAN DE MIRAFLORES  
**Fecha:** 21/07/2026 - 21/07/2026  
**Dirección:** JR AYABACA 135-137  
**ID site:** LI0719  
**CRQ:** CRQ000000103020

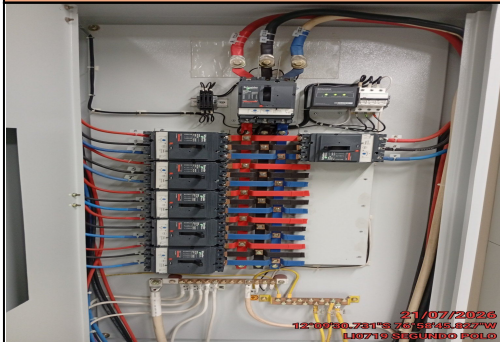
#### ANTES

### VERIFICACIÓN DE PARÁMETRO DE OPERACIÓN : VOLTAJE(V)
