## REPORTE FOTOGRÁFICO - SUPERVISION

**Nombre de la Estacion:** SEGUNDO POLO  
**Nombre de Localidad:** SAN JUAN DE MIRAFLORES  
**Fecha:** 21/07/2026 - 21/07/2026  
**Dirección:** JR AYABACA 135-137  
**ID site:** LI0719  
**CRQ:** CRQ000000103020

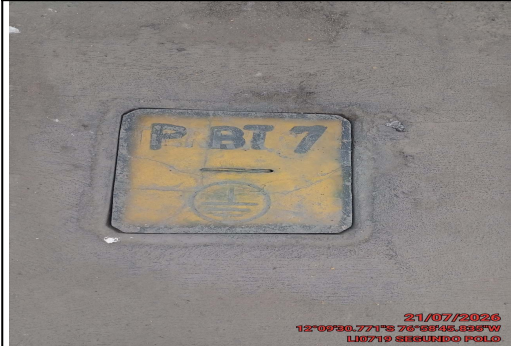
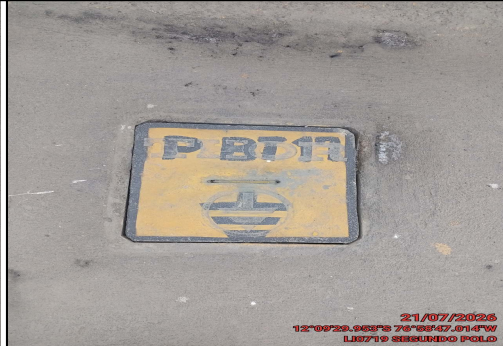
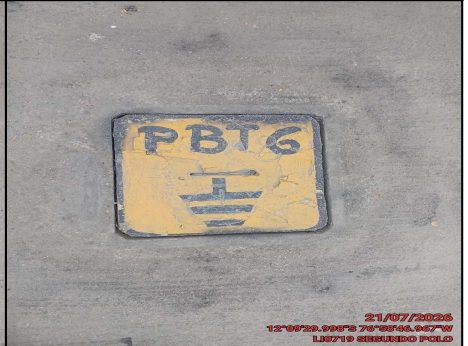
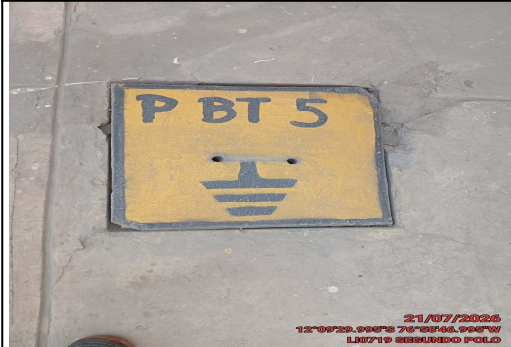
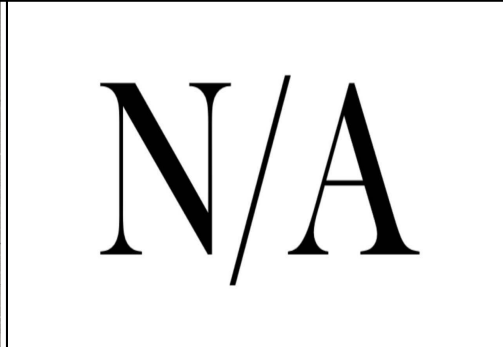
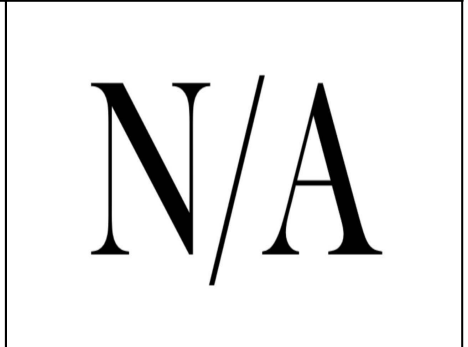
### TAPAS STAP: PINTADO DE TAPAS SEGUN PLANO SPAT

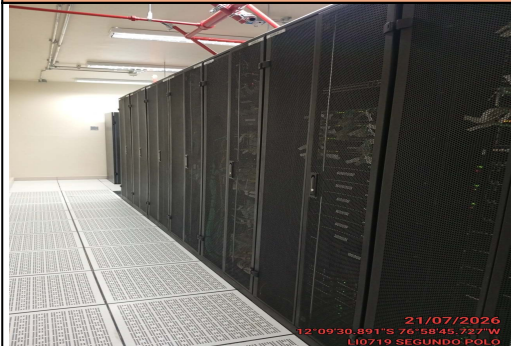
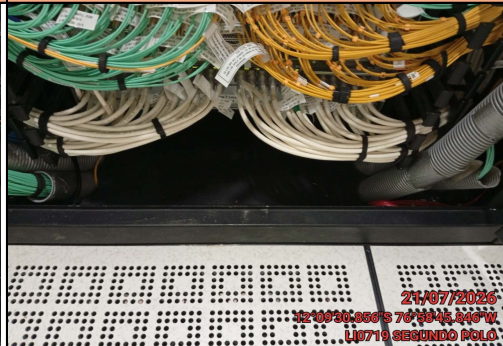
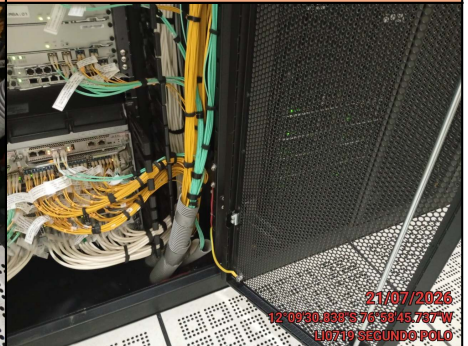
### LIMPIEZA GABINETE: LIMPIEZA DENTRO, PARTE POSTERIOR, PARTE BAJA Y ENTRE LOS GABINETES

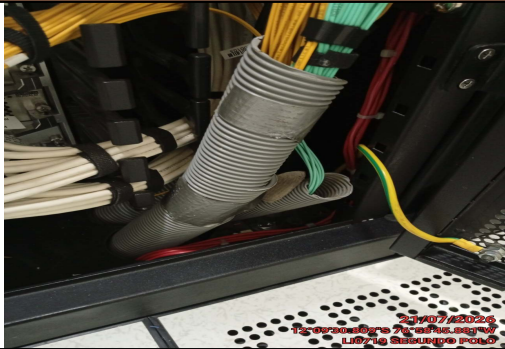
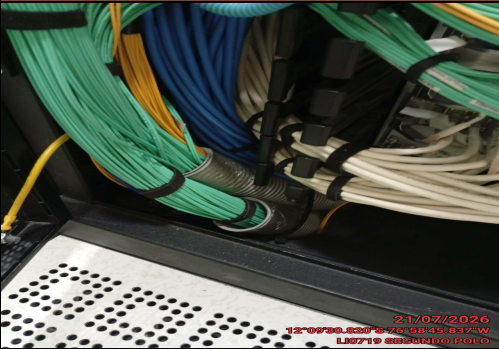
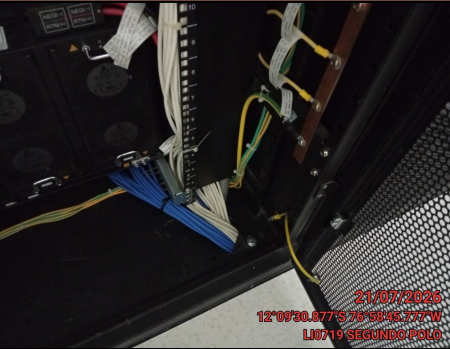
| SELLADO: SELLADO DE EQUIPOS Y DUCTOS POR DONDE INGRESAN LOS CABLES AL GABINETE (CON SIKAFLEX) | | |

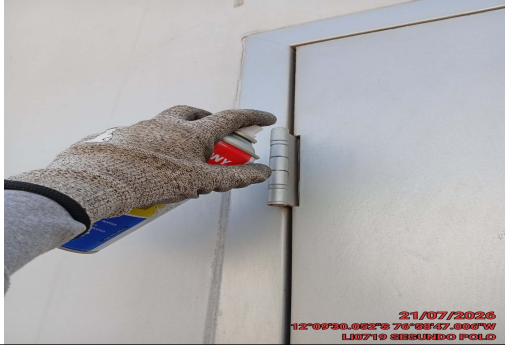
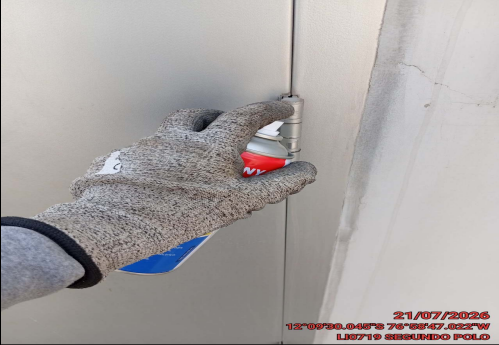
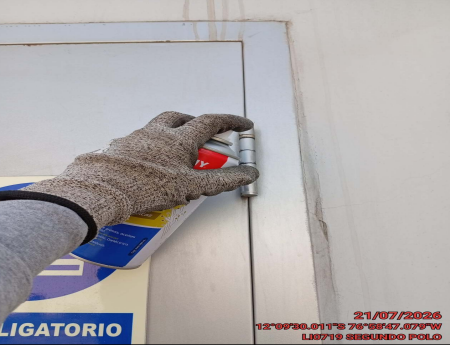
| SELLADO: SELLADO DE EQUIPOS Y DUCTOS POR DONDE INGRESAN LOS CABLES AL GABINETE (CON SIKAFLEX) | | |
|---|---|---|
| ACEITADO: ACEITADO DE PUERTAS Y CANDADOS | | |

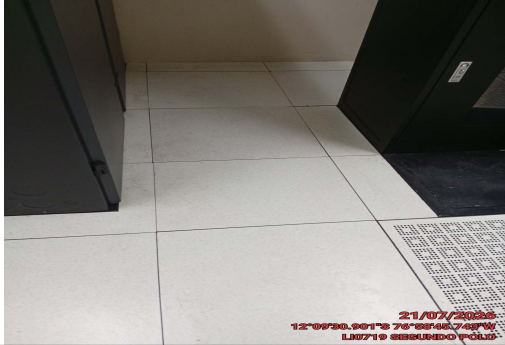
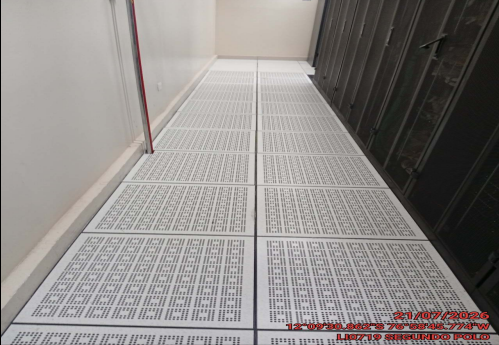
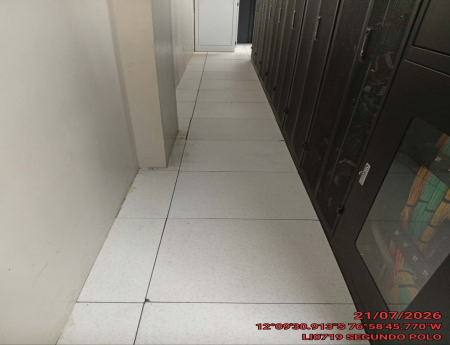
| SELLADO: SELLADO DE EQUIPOS Y DUCTOS POR DONDE INGRESAN LOS CABLES AL GABINETE (CON SIKAFLEX) | | |
|---|---|---|
| LIMPIEZA INTERIOR: LIMPIEZA INTERIOR DEL SITE / DESMALEZADO | | |

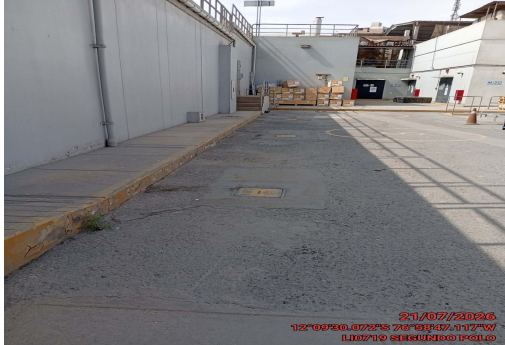
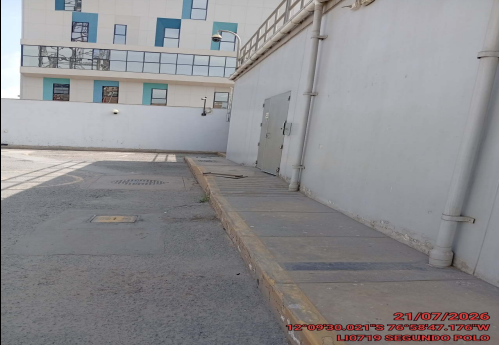
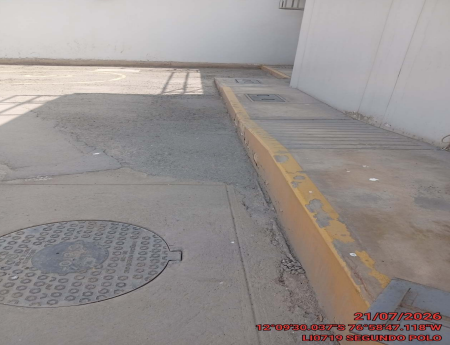
| SELLADO: SELLADO DE EQUIPOS Y DUCTOS POR DONDE INGRESAN LOS CABLES AL GABINETE (CON SIKAFLEX) | | |
|---|---|---|
| LIMPIEZA EXTERIOR: LIMPIEZA EXTERIOR DEL SITE / DESMALEZADO | | |

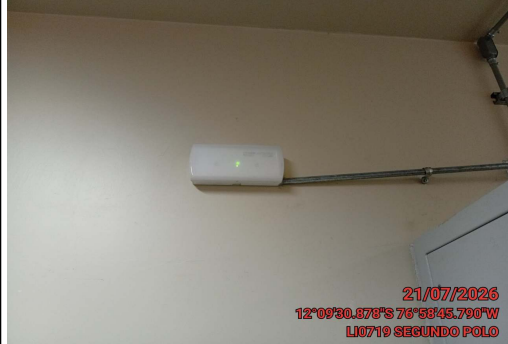
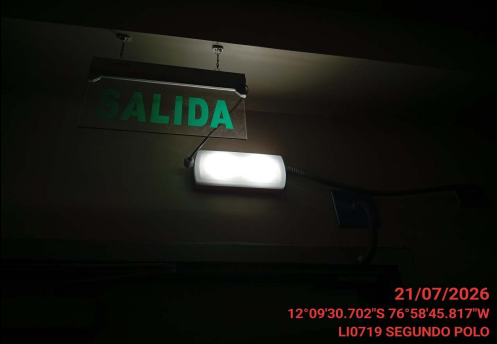
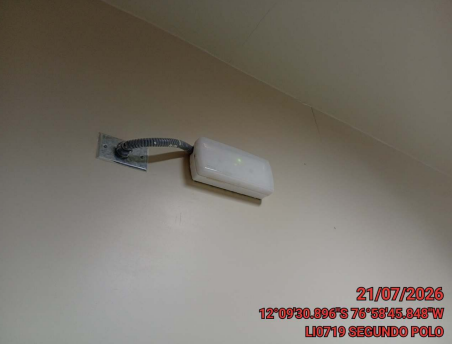
REVISION DEL ESTADO DE LUMINARIA DE EMERGENCIA (LUMINARIA ENCENDIDA Y APAGADA)

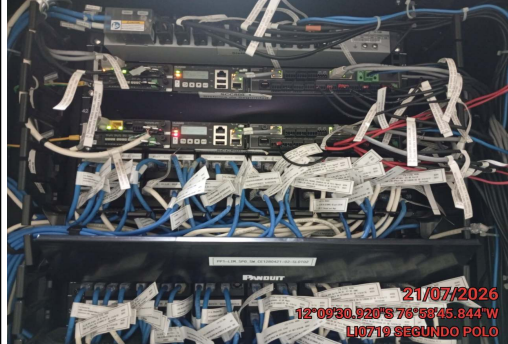
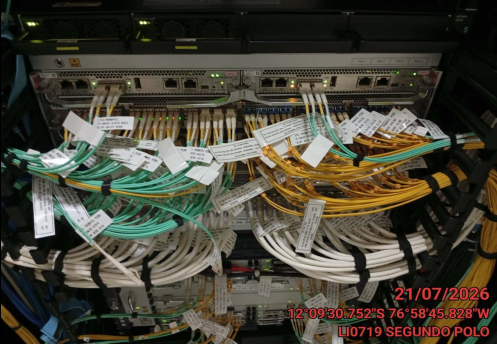
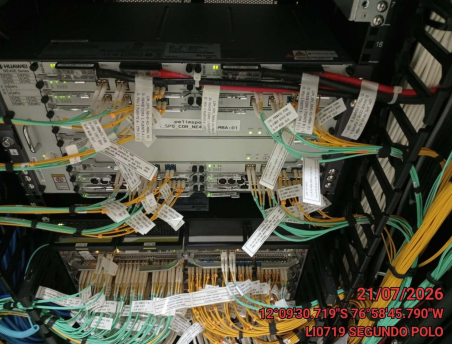
ETIQUETADO DE DATOS, POWER, TIERRA DE IDU Y TIERRA DE BBU CORRECTAMENTE ETIQUETADOS

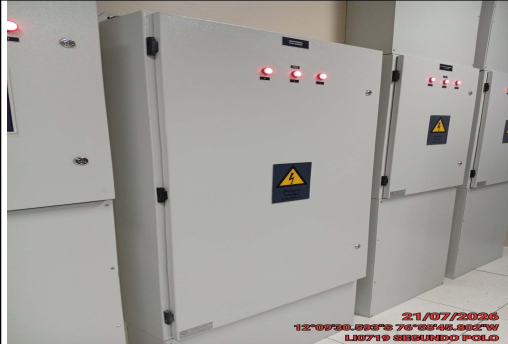
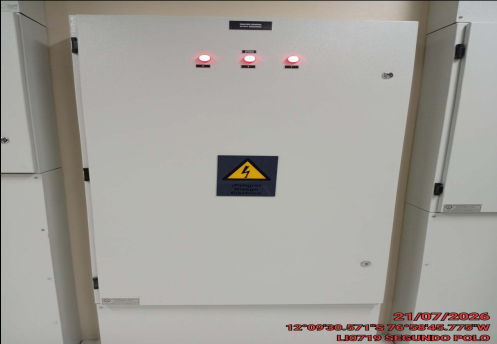
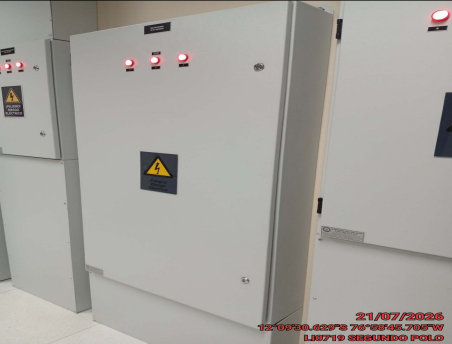
TABLERO PRONATEL: REVISION DEL ESTADO FISICO DE TABLERO (CORROSION / OXIDO)

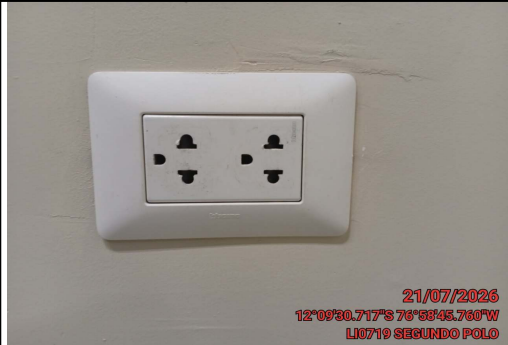
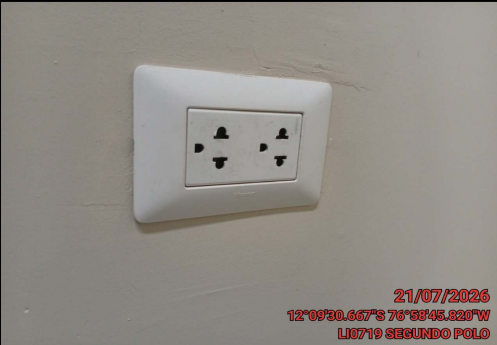
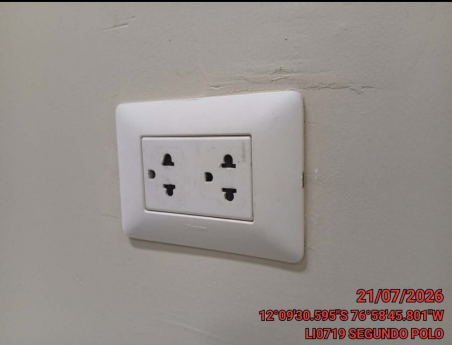
TOMACORRIENTES: REVISION DEL ESTADO FISICO DE TOMACORRIENTES

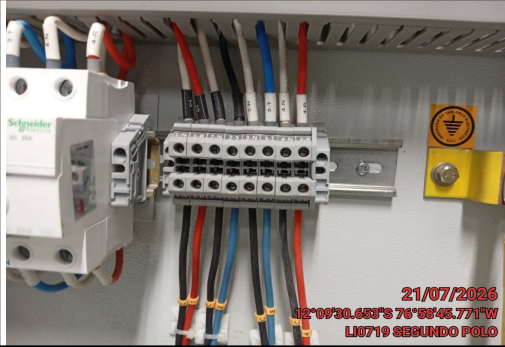
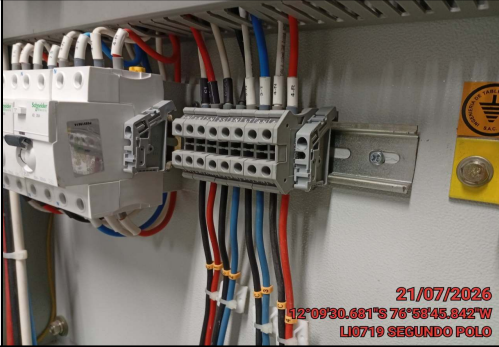
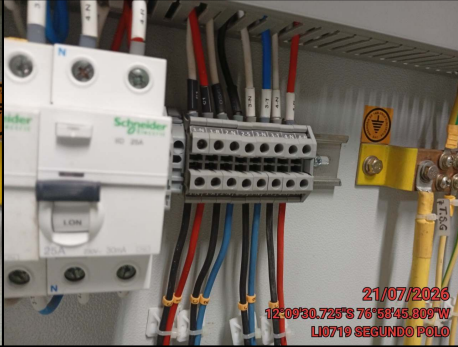
**BORNERAS: DETECCION DE TERMINALES DE CABLES EN TABLERO GENERAL SIN BORNERA**
