## REPORTE FOTOGRÁFICO - SUPERVISION

**Nombre de la Estacion:** SAN JUAN DE MALLEURAN  
**Nombre de Localidad:** QUINCHES  
**Fecha:** 21/07/2026 - 21/07/2026  
**Dirección:** CENTRO POBLADO SAN JUAN DE MALLEURAN  
**ID site:** LI5751  
**CRQ:** CRQ000000103023

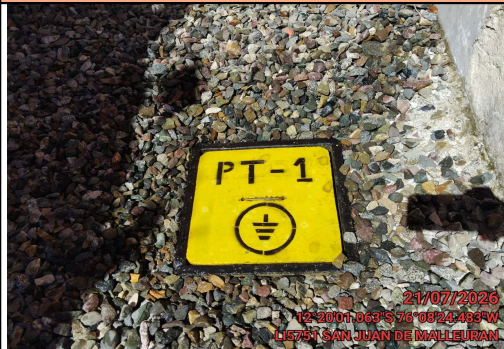
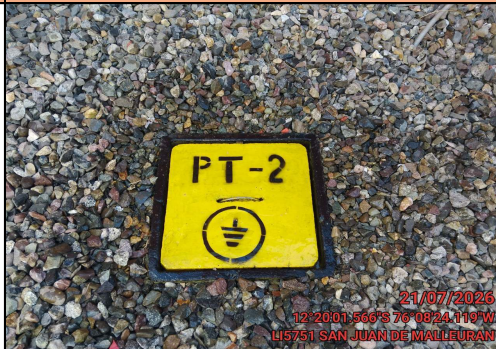
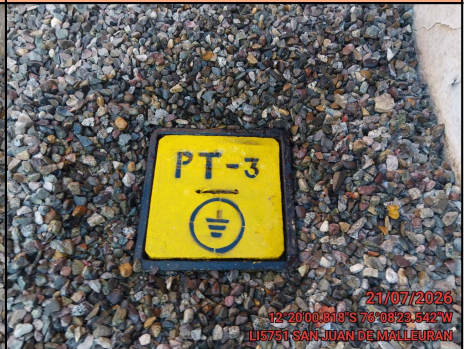
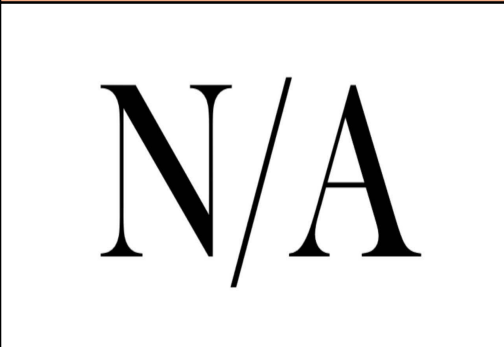
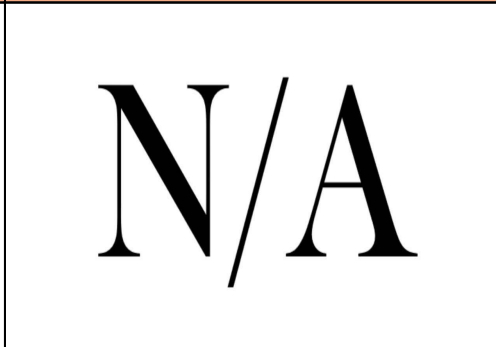
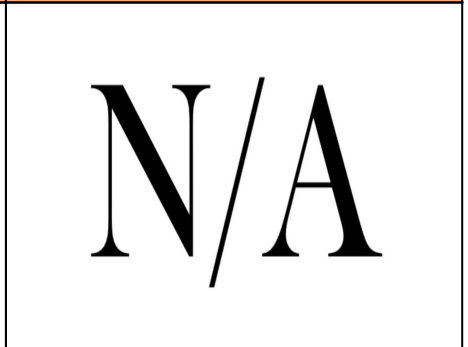
### TAPAS STAP: PINTADO DE TAPAS SEGUN PLANO SPAT

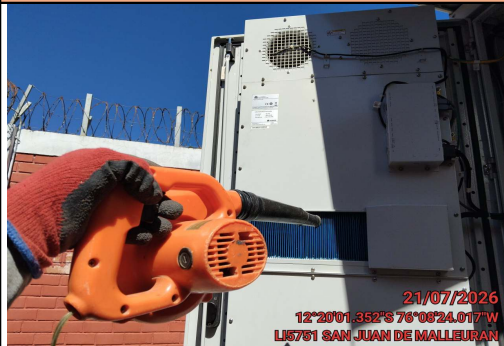
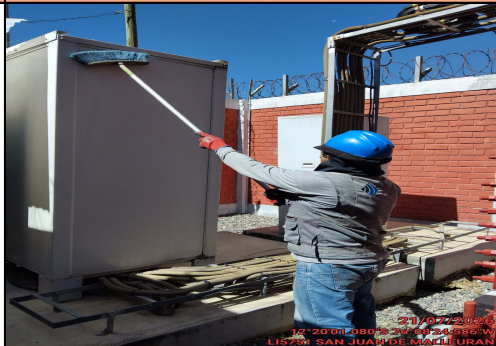
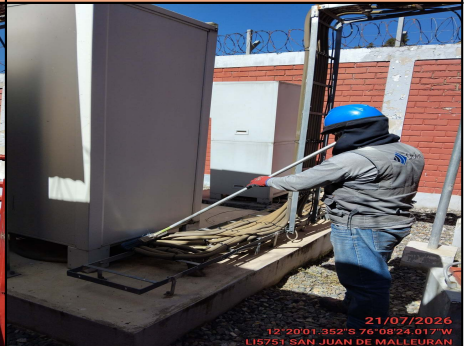
### LIMPIEZA GABINETE: LIMPIEZA DENTRO, PARTE POSTERIOR, PARTE BAJA Y ENTRE LOS GABINETES

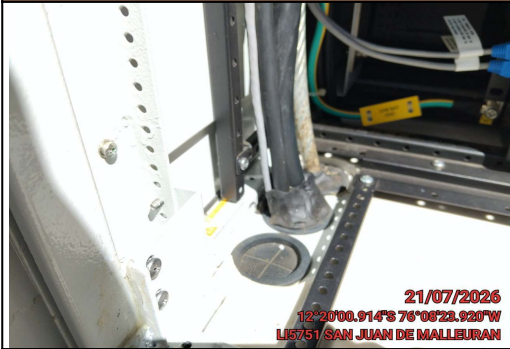
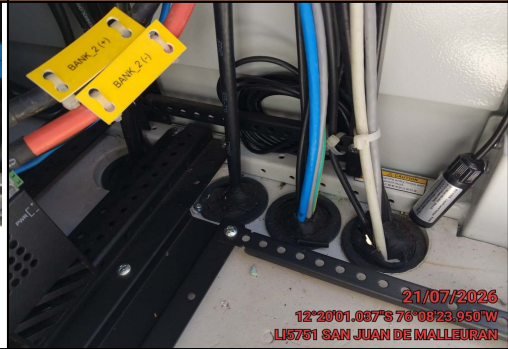
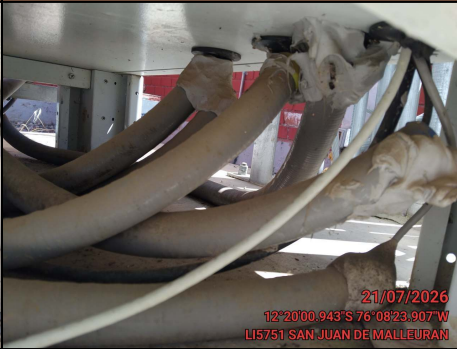
| SELLADO: SELLADO DE EQUIPOS Y DUCTOS POR DONDE INGRESAN LOS CABLES AL GABINETE (CON SIKAFLEX) | | |

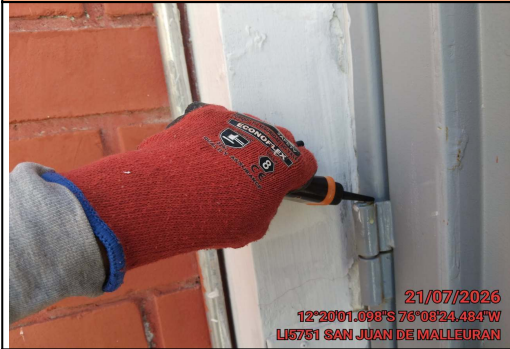
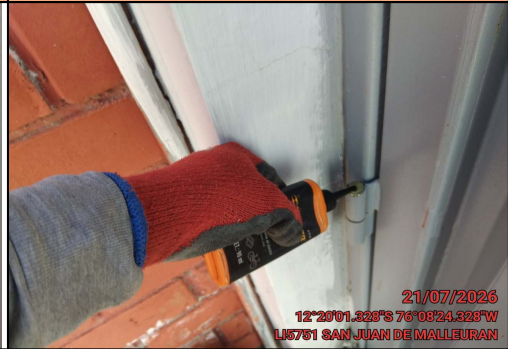
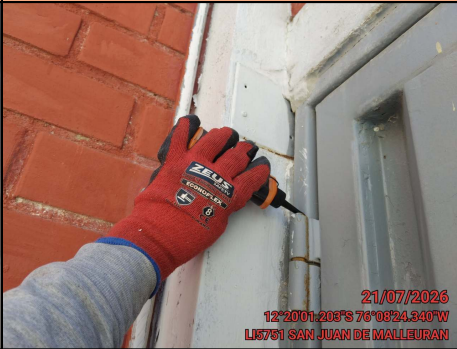
| SELLADO: SELLADO DE EQUIPOS Y DUCTOS POR DONDE INGRESAN LOS CABLES AL GABINETE (CON SIKAFLEX) | | |
|---|---|---|
| ACEITADO: ACEITADO DE PUERTAS Y CANDADOS | | |

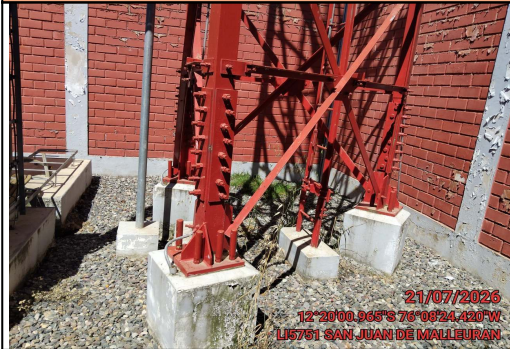
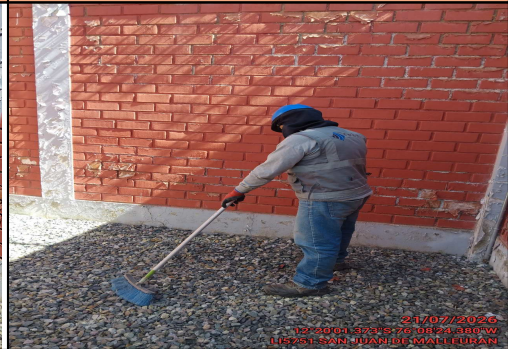
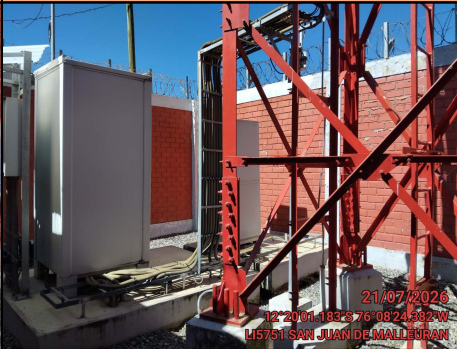
| SELLADO: SELLADO DE EQUIPOS Y DUCTOS POR DONDE INGRESAN LOS CABLES AL GABINETE (CON SIKAFLEX) | | |
|---|---|---|
| LIMPIEZA INTERIOR: LIMPIEZA INTERIOR DEL SITE / DESMALEZADO | | |

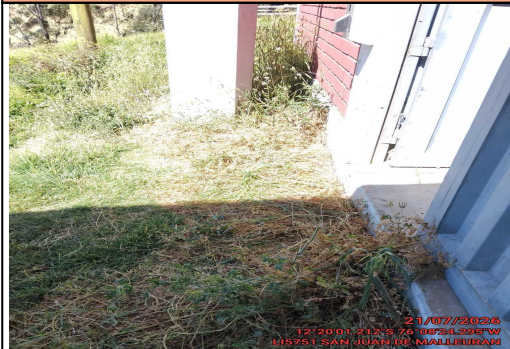
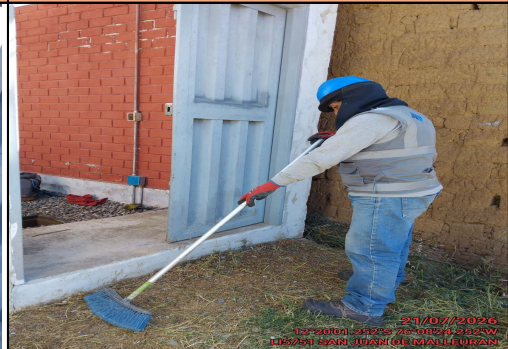
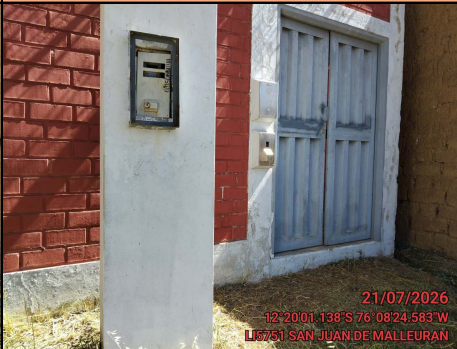
| SELLADO: SELLADO DE EQUIPOS Y DUCTOS POR DONDE INGRESAN LOS CABLES AL GABINETE (CON SIKAFLEX) | | |
|---|---|---|
| LIMPIEZA EXTERIOR: LIMPIEZA EXTERIOR DEL SITE / DESMALEZADO | | |

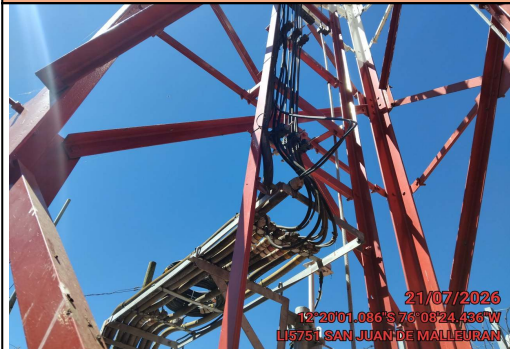
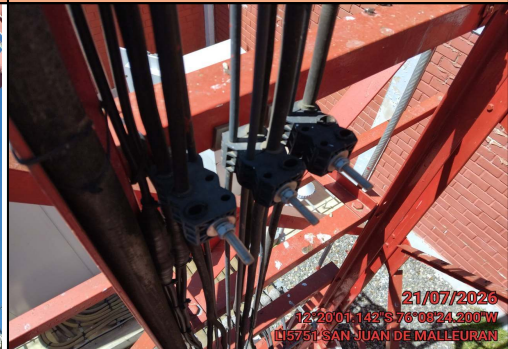
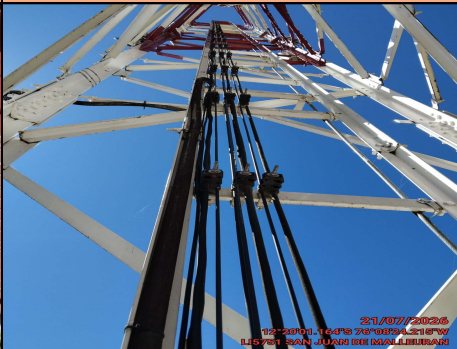
| SELLADO: SELLADO DE EQUIPOS Y DUCTOS POR DONDE INGRESAN LOS CABLES AL GABINETE (CON SIKAFLEX) | | |
|---|---|---|
| CLAMPS: REVISION DE CLAMPS EN CABLES IF, FO Y ENERGIZADO DE RRU's | | |

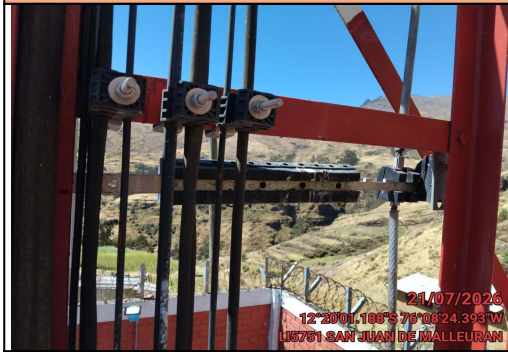
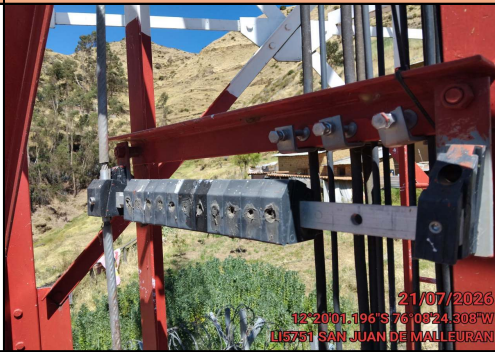
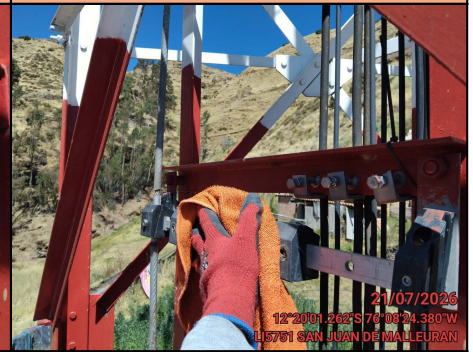
## GROUNDING KIT: REVISION DE ATERRAMIENTO DE CABLES IF, FO Y ENERGIZADO DE RRUs

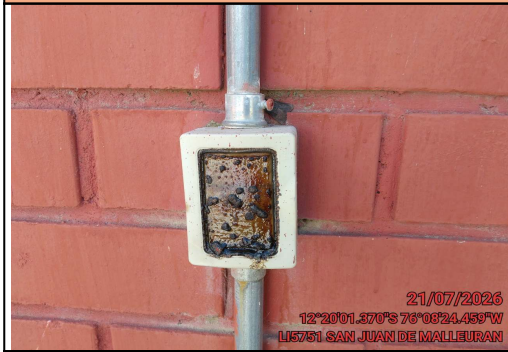
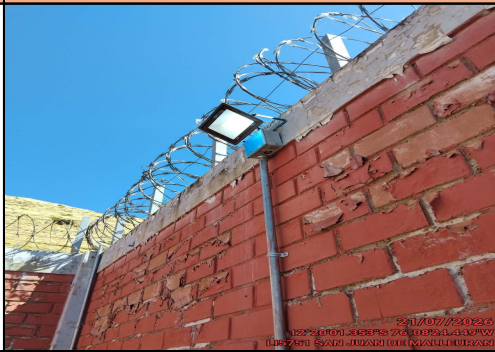
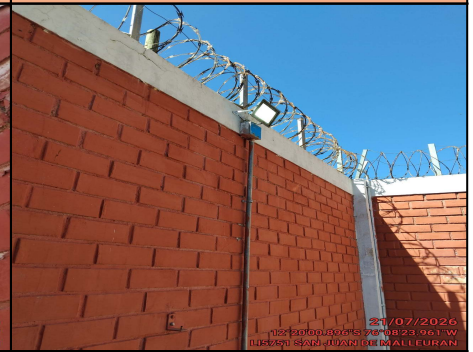
## REVISION DEL ESTADO DE LUMINARIA DE EMERGENCIA (LUMINARIA ENCENDIDA Y APAGADA)

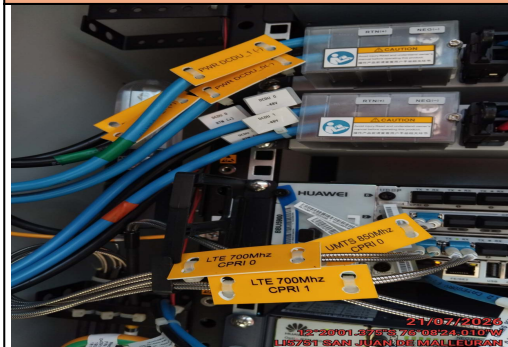
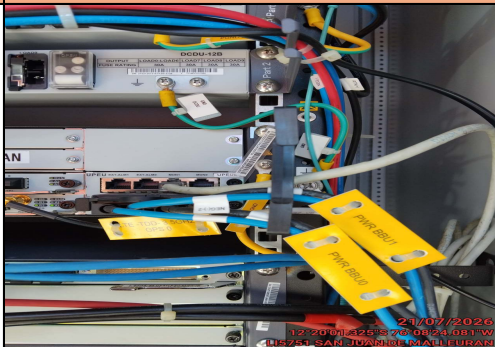
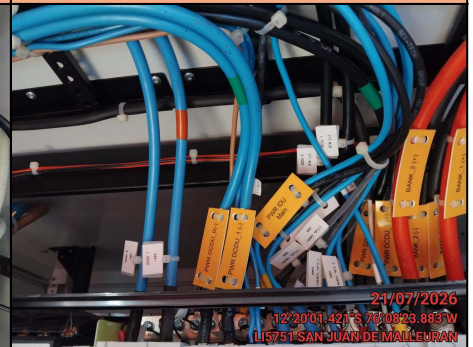
## ETIQUETADO DE DATOS, POWER, TIERRA DE IDU Y TIERRA DE BBU CORRECTAMENTE ETIQUETADOS

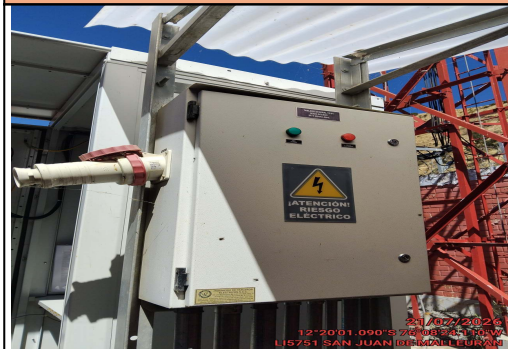
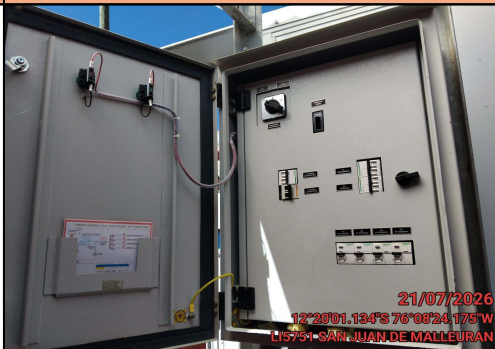
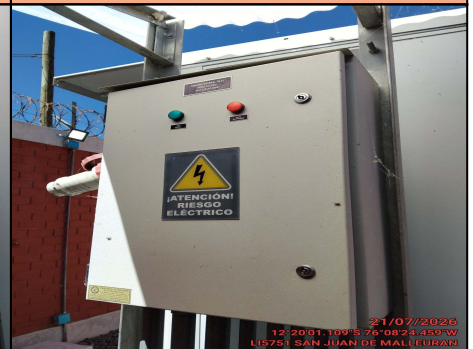
## TABLERO PRONATEL: REVISION DEL ESTADO FISICO DE TABLERO (CORROSION / OXIDO)

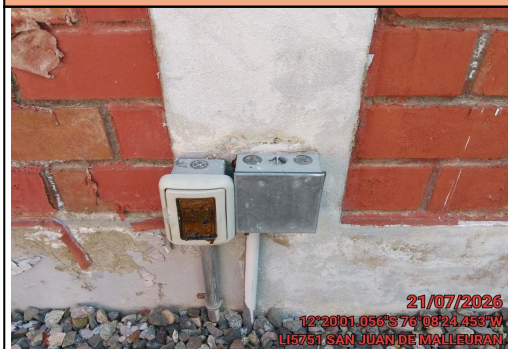
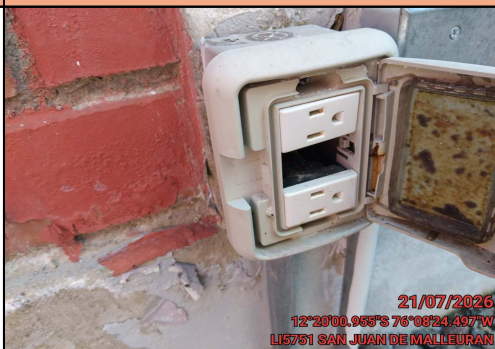
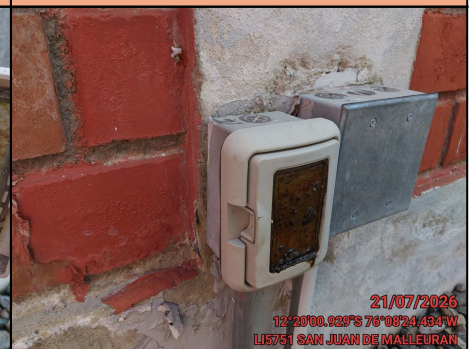
## TOMACORRIENTES: REVISION DEL ESTADO FISICO DE TOMACORRIENTES

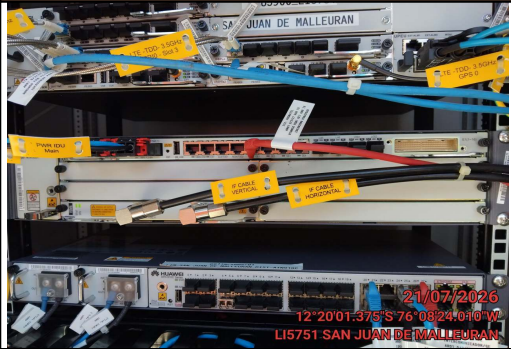
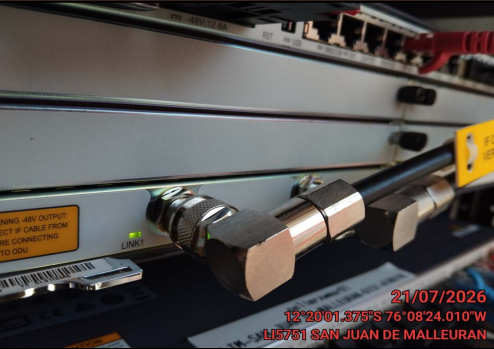
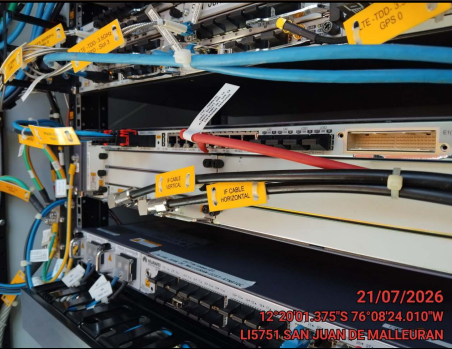
**CONECTORES: DETECCION DE CONECTORES FI EN IDU SIN PROTECCION DE MANGA TERMOCONTRAIBLE**
