## REPORTE FOTOGRÁFICO - Sistema de Seguridad Física Interior

**Nombre de la Estacion:** AYAVIRI  
**Nombre de Localidad:** AYAVIRI  
**Fecha:** 21/07/2026 - 21/07/2026  
**Direccion:** CENTRO POBLADO AYAVIRI  
**ID site:** LI5611  
**CRQ:** CRQ000000102975

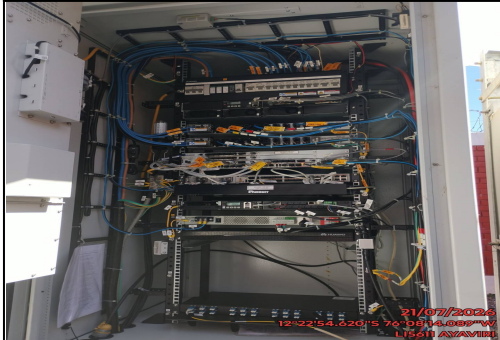
### LIMPIEZA GENERAL DE LOS EQUIPOS DEL SISTEMA

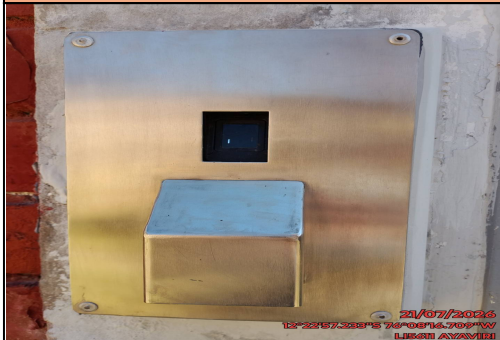
#### ANTES

### REVISIÓN DEL BUEN FUNCIONAMIENTO DE LA LECTORA

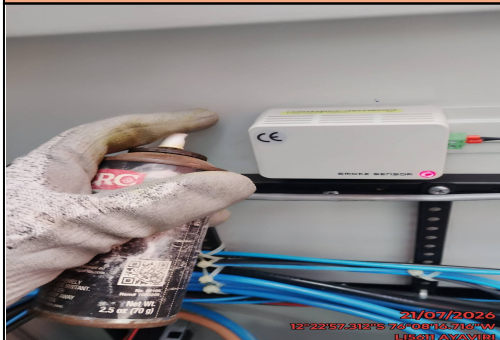
#### ANTES

### REVISIÓN DEL FUNCIONAMIENTO DEL SENSOR DE HUMO

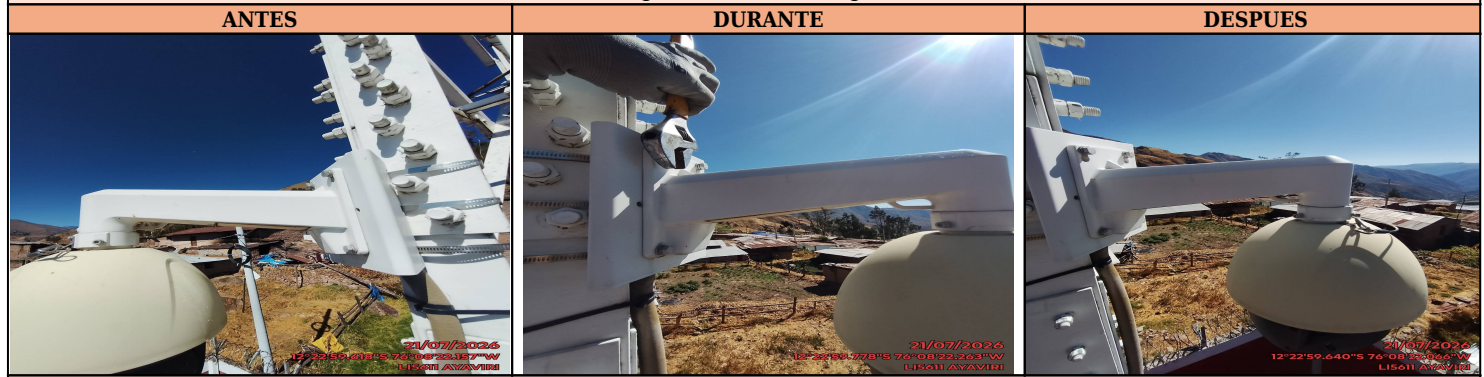
## REVISIÓN DE SUJECIÓN Y ANCLAJES DE CÁMARA

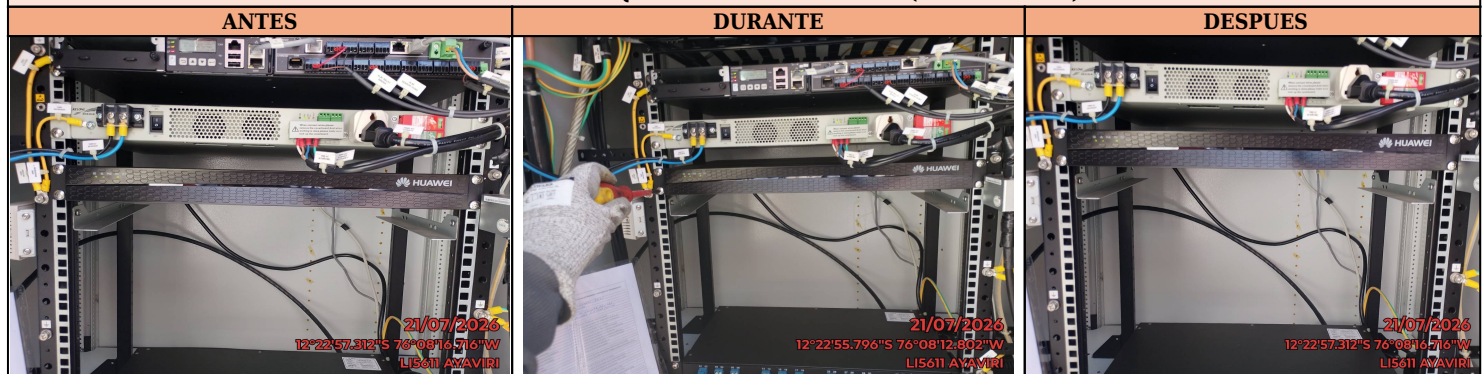
## REVISIÓN DEL EQUIPO DE GRABACIÓN (VCN510 - 8P)

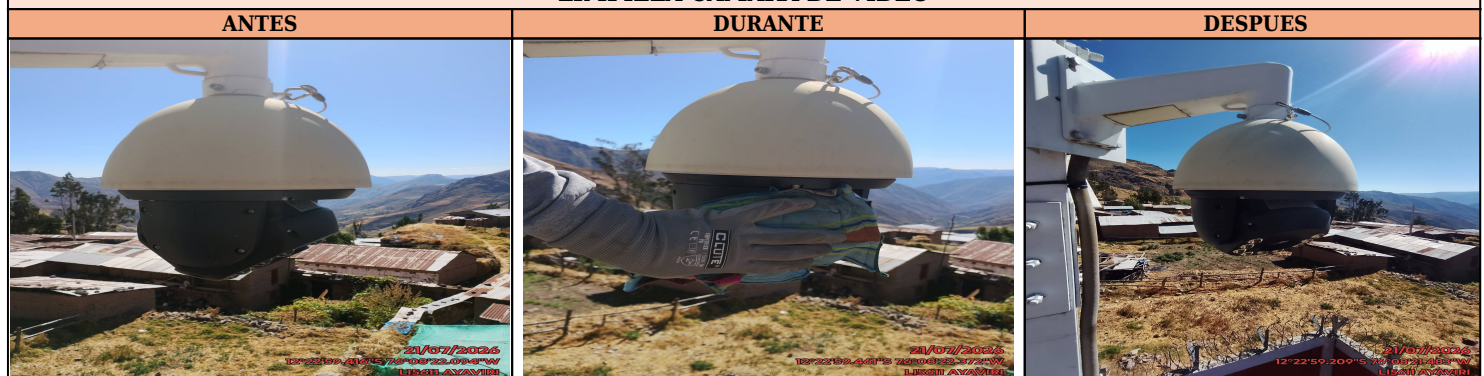
## LIMPIEZA CÁMARA DE VIDEO

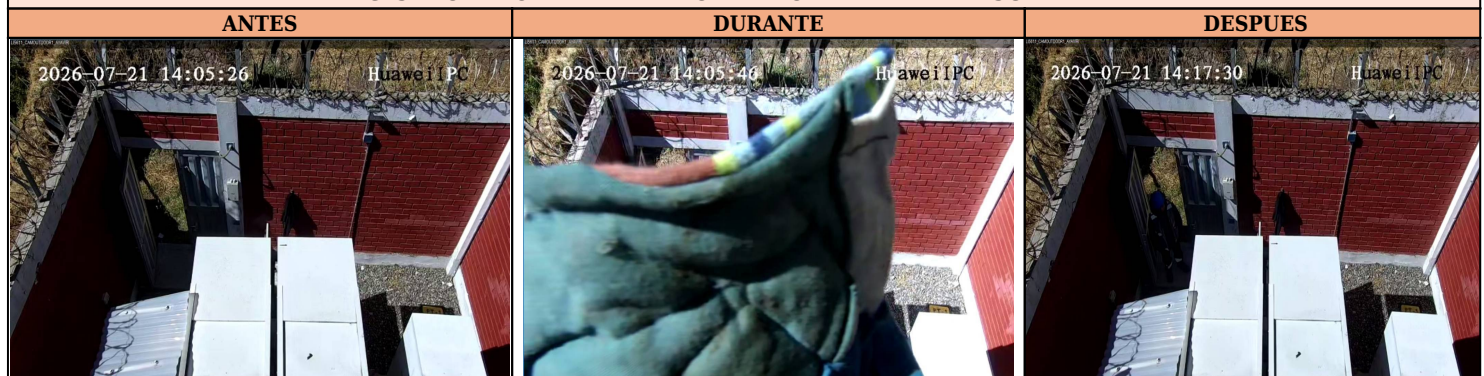
## REGISTRO DE CÁMARA AL MOMENTO DE REALIZAR SU LIMPIEZA

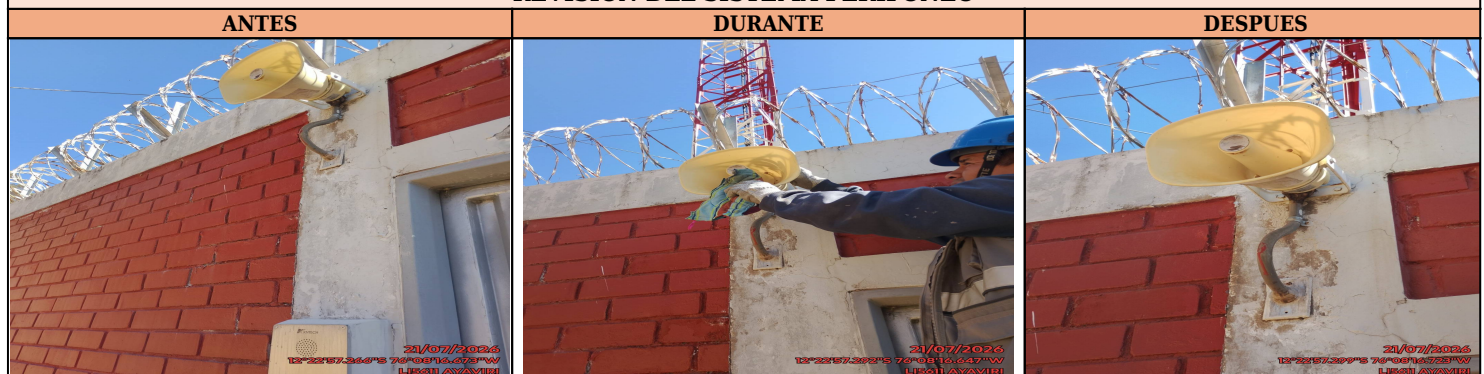
## REVISIÓN DEL SISTEMA PERIFONEO
