# REPORTE FOTOGRÁFICO - Sistema de Detección y Supresión de Incendios

Nombre de la Estacion: SEGUNDO POLO  
Nombre de Localidad: SAN JUAN DE MIRAFLORES  
Fecha: 22/07/2026 - 22/07/2026  
Direccion: JR AYABACA 135-137  
ID site: LI0719  
CRQ: CRQ00000103020

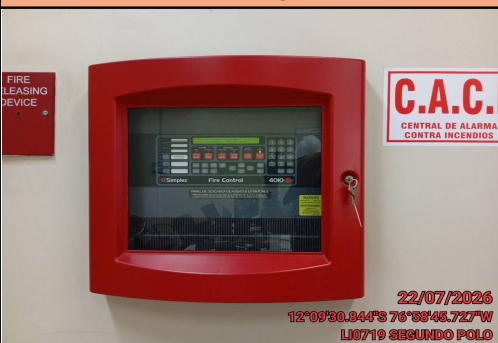
### ANTES

## REVISION DE PANE DE CONTROL

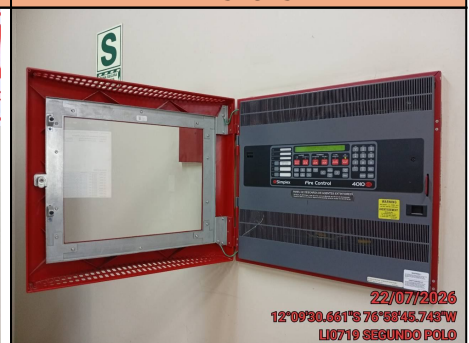
### DESPUES

| CHECKLIST - SISTEMA DE DETECCION DE INCENDIOS | | |
|---|---|---|
| Panel | OK | Revisión del Panel de Control |

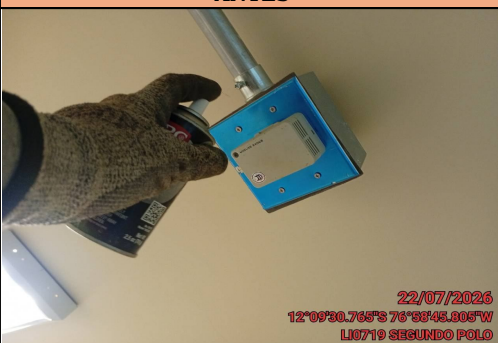
### ANTES

## VERIFICACION DE LOS SENSORES DE HUMO

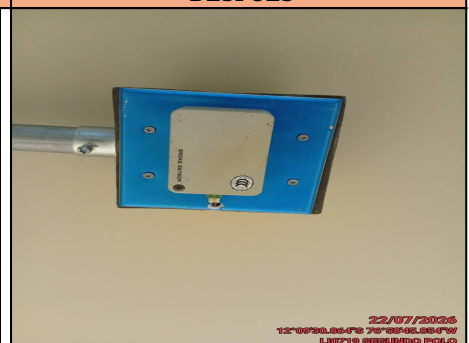
### DESPUES

| CHECKLIST - SISTEMA DE DETECCION DE INCENDIOS | | |
|---|---|---|
| Sensor de Humo | OK | Verificación de los Sensores de Humo |

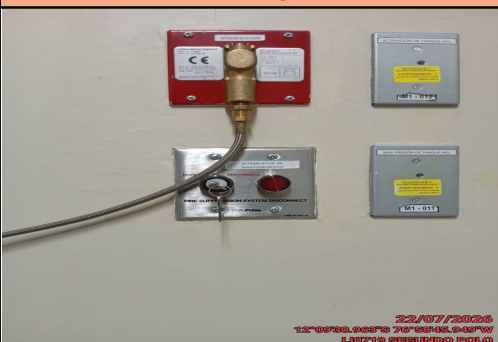
### ANTES

## VERIFICACION DEL SWITCH MANUAL DE MANTENIMIENTO
