## REPORTE FOTOGRÁFICO - Sistema de Seguridad Física Interior

Nombre de la Estacion: HUAMPARA  
Nombre de Localidad: HUAMPARA  
Fecha: 22/07/2026 - 22/07/2026  
Direccion: CENTRO POBLADO HUAMPARA  
ID site: LI5624  
CRQ: CRQ000000103025

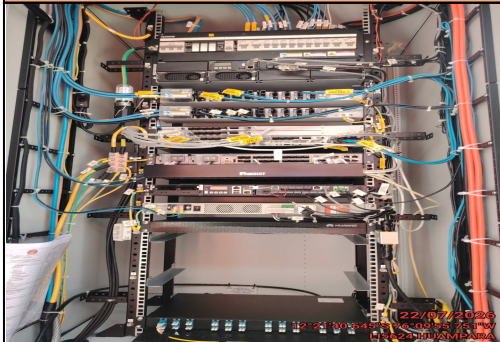
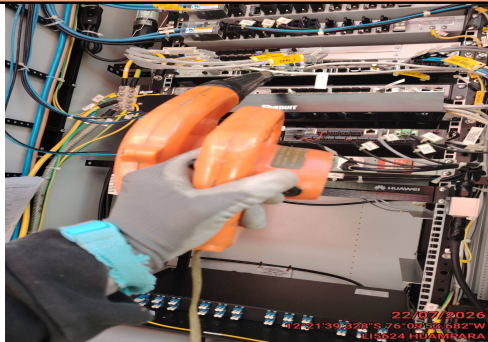
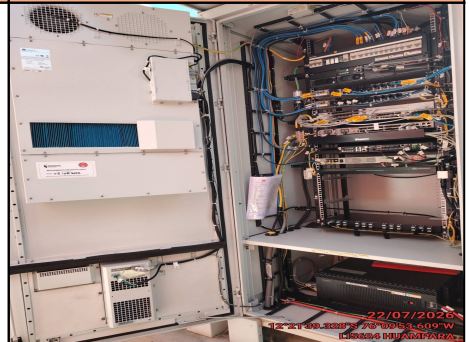
### LIMPIEZA GENERAL DE LOS EQUIPOS DEL SISTEMA

| CHECKLIST - SISTEMA DE SEGURIDAD | | |
|---|---|---|
| Sistema | OK | Limpieza de Componentes y/o equipos en general del Sistema |

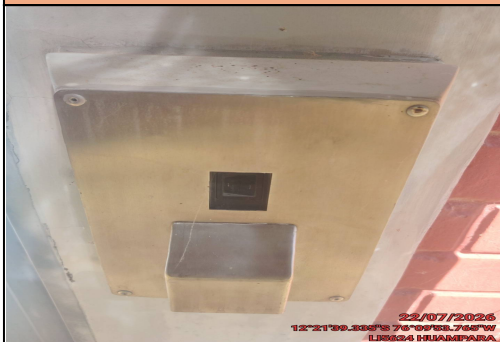
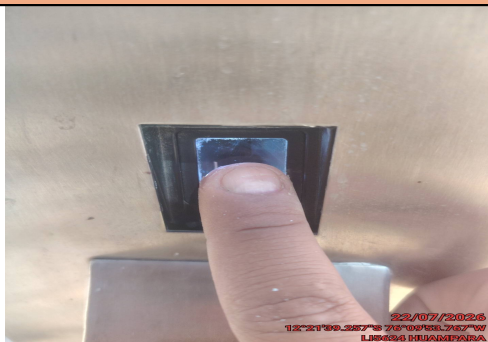
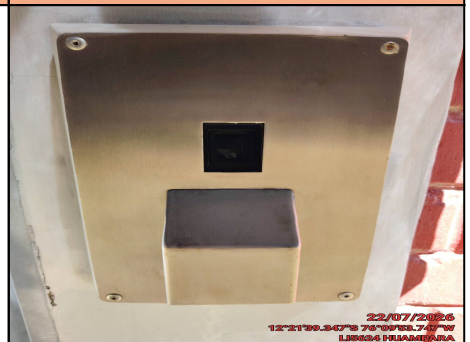
### REVISIÓN DEL BUEN FUNCIONAMIENTO DE LA LECTORA

| CHECKLIST - SISTEMA DE SEGURIDAD | | |
|---|---|---|
| Lector de Huella | OK | Verificar el buen funcionamiento de la lectora |

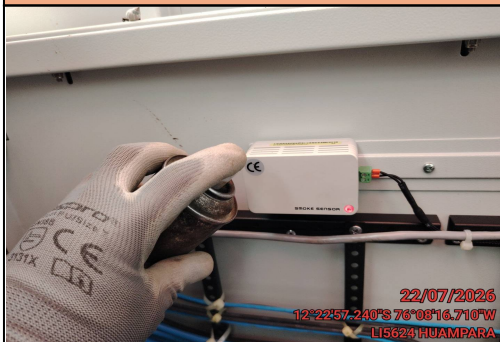
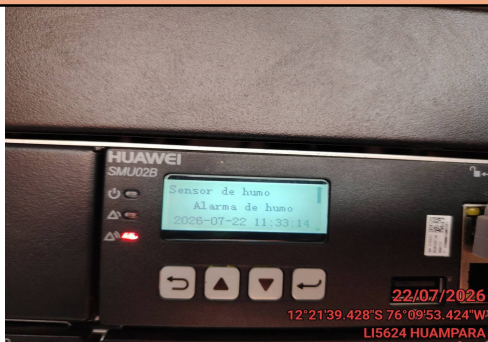
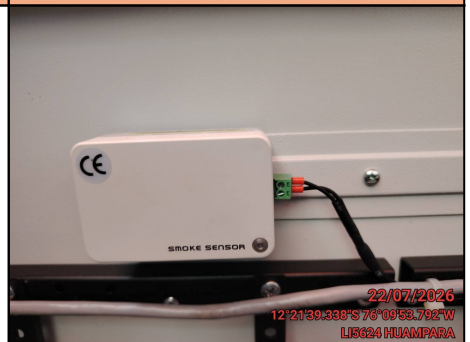
### REVISIÓN DEL FUNCIONAMIENTO DEL SENSOR DE HUMO

| CHECKLIST - SISTEMA DE SEGURIDAD | | |
|---|---|---|
| Sensor de Humo | OK | Revisión estado del sensor de Humo |
| Sensor de Humo | OK | Verificar activación de la sirena y alarma generada en NOC |

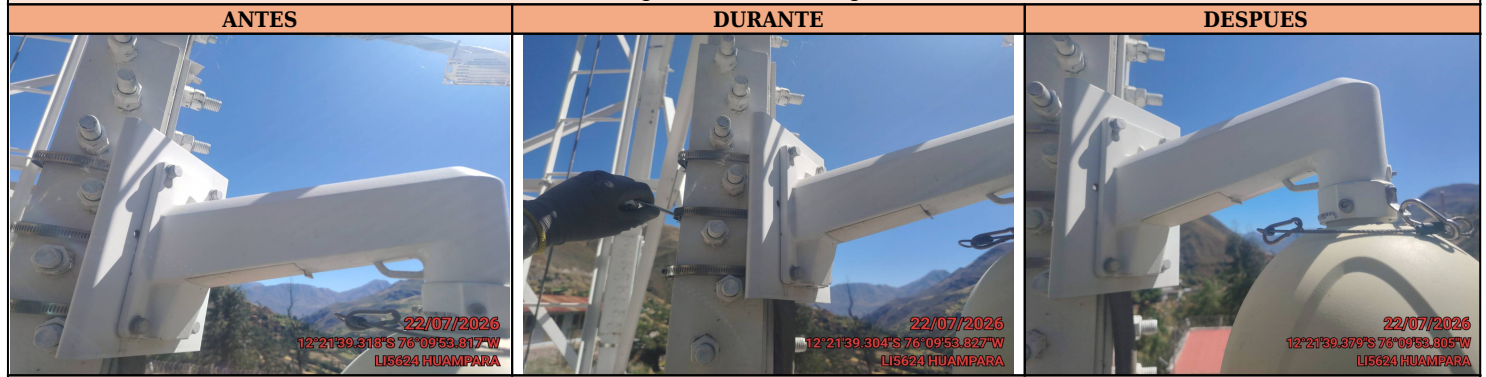
### REVISIÓN DE SUJECIÓN Y ANCLAJES DE CÁMARA

| CHECKLIST - SISTEMA DE SEGURIDAD | | |
|---|---|---|
| Cámara | OK | Revisión de sujeción y anclajes de la Cámara |

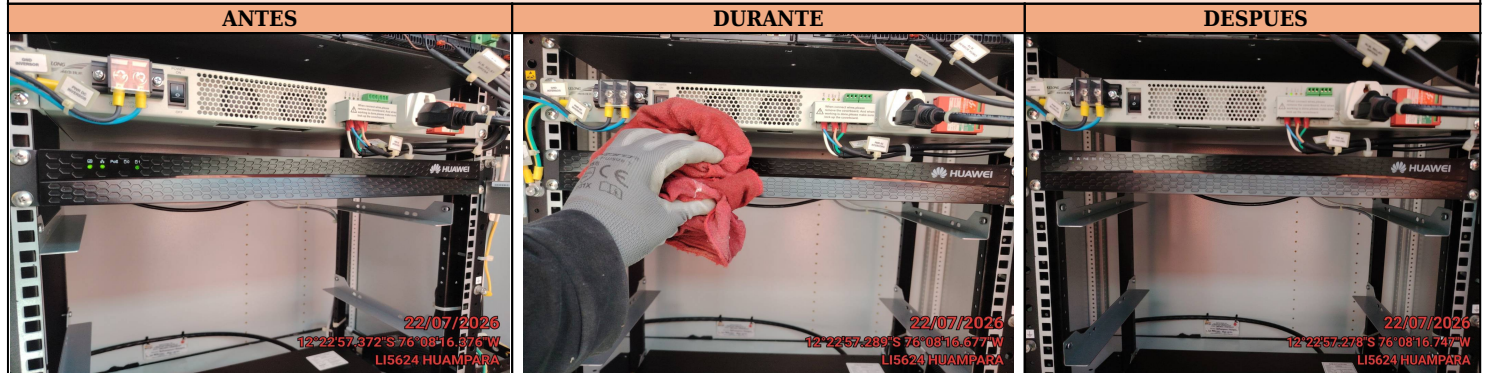
### REVISIÓN DEL EQUIPO DE GRABACIÓN (VCN510 - 8P)

| CHECKLIST - SISTEMA DE SEGURIDAD | | |
|---|---|---|
| Grabador de Video | OK | Verificar grabación local desde el NOC |

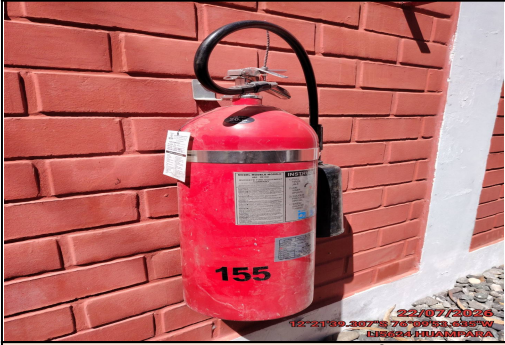
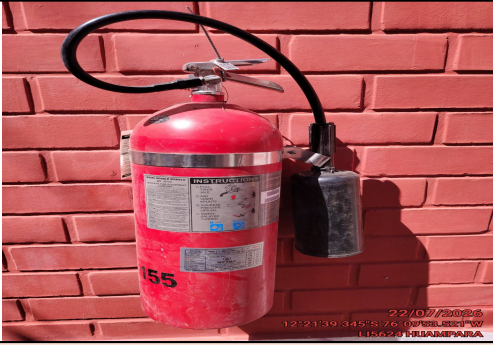
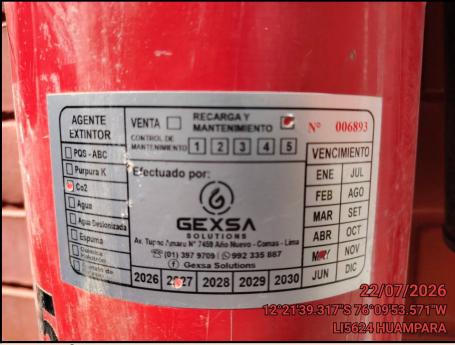
| REVISIÓN DE LA SIRENA | | |
|---|---|---|
| REVISIÓN DEL EXTINTOR | | |

| CHECKLIST - SISTEMA DE SEGURIDAD | | |
|---|---|---|
| Extintor | OK | Verificar estado y Fecha de caducidad del Extintor |

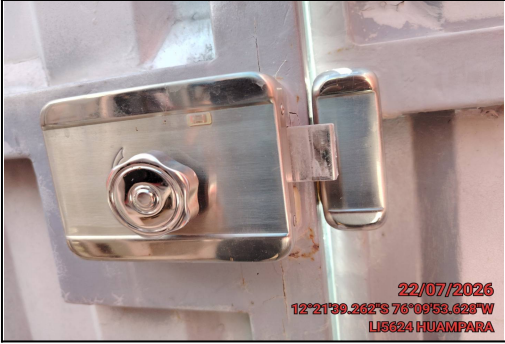
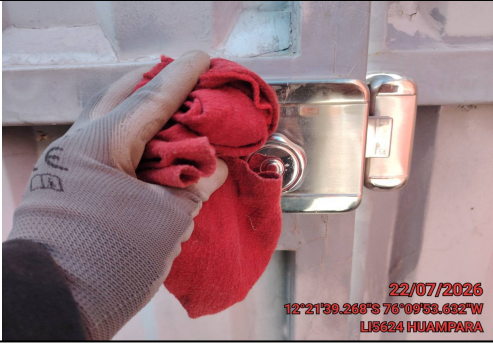
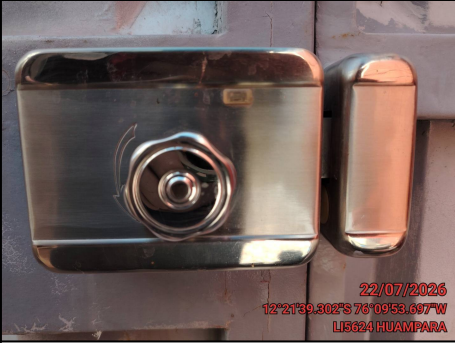
| REVISIÓN DE LA SIRENA | | |
|---|---|---|
| REVISIÓN DEL CORRECTO FUNCIONAMIENTO DE LA CHAPA ELÉCTRICA | | |

| CHECKLIST - SISTEMA DE SEGURIDAD | | |
|---|---|---|
| Chapa Eléctrica | OK | Verificar Apertura de puerta (remoto y presencial) |
