## REPORTE FOTOGRÁFICO - Sistema de Seguridad Física Interior

**Nombre de la Estacion:** SEGUNDO POLO  
**Nombre de Localidad:** SAN JUAN DE MIRAFLORES  
**Fecha:** 22/07/2026 - 22/07/2026  
**Direccion:** JR AYABACA 135-137  
**ID site:** LI0719  
**CRQ:** CRQ000000103020

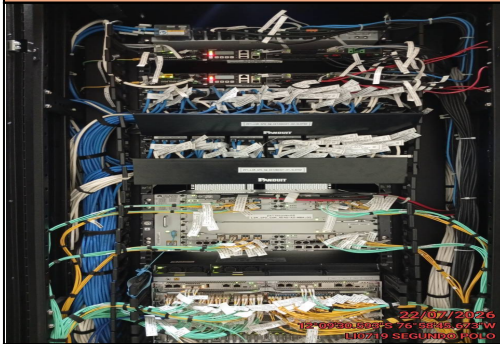
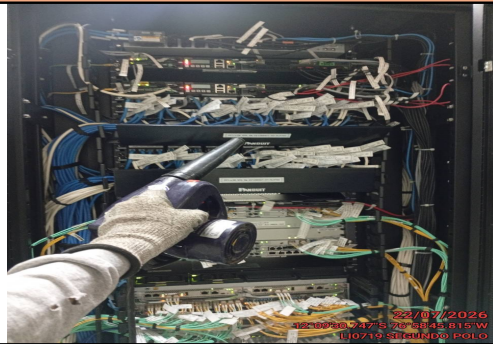
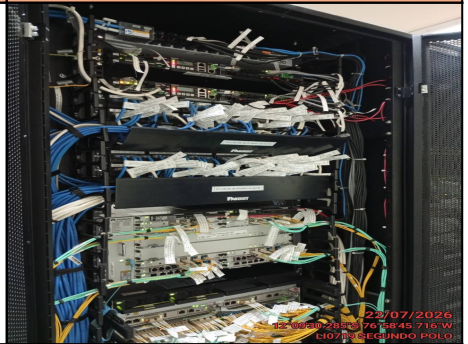
### LIMPIEZA GENERAL DE LOS EQUIPOS DEL SISTEMA

| CHECKLIST - SISTEMA DE SEGURIDAD | | |
|---|---|---|
| Sistema | OK | Limpieza de Componentes y/o equipos en general del Sistema |

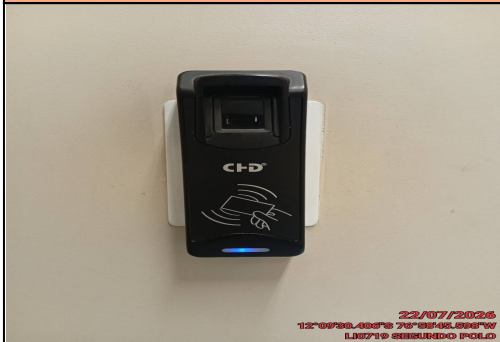
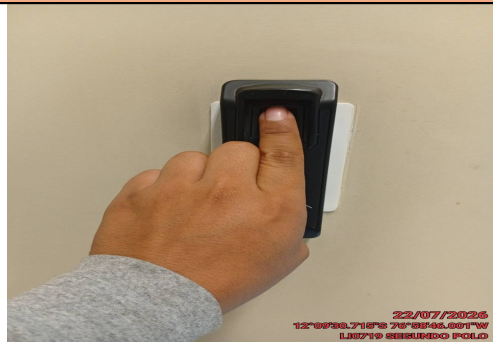
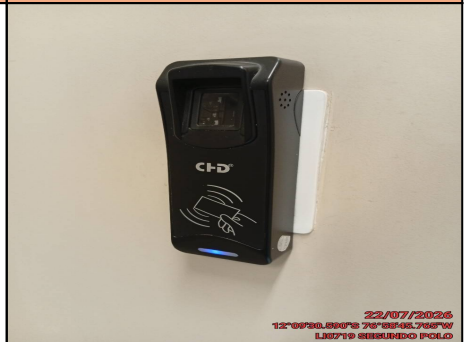
### REVISIÓN DEL BUEN FUNCIONAMIENTO DE LA LECTORA

| CHECKLIST - SISTEMA DE SEGURIDAD | | |
|---|---|---|
| Lector de Huella | OK | Verificar el buen funcionamiento de la lectora |

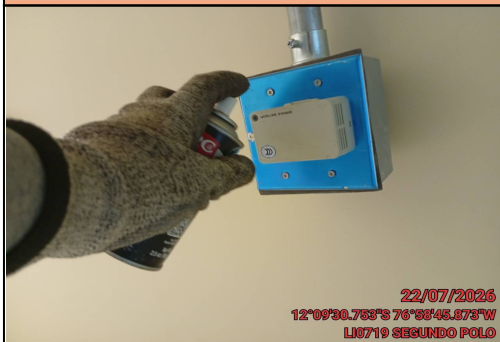
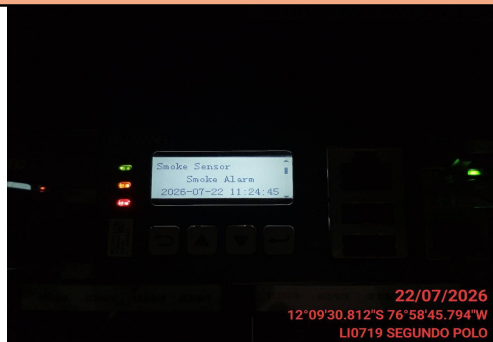
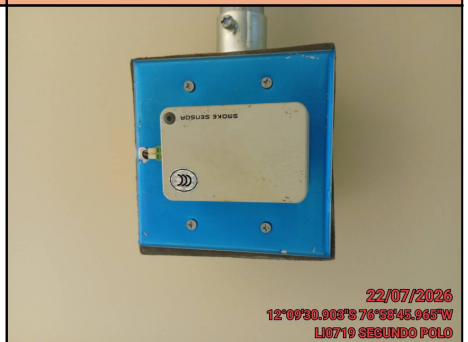
### REVISIÓN DEL FUNCIONAMIENTO DEL SENSOR DE HUMO

| CHECKLIST - SISTEMA DE SEGURIDAD | | |
|---|---|---|
| Sensor de Humo | OK | Revisión estado del sensor de Humo |

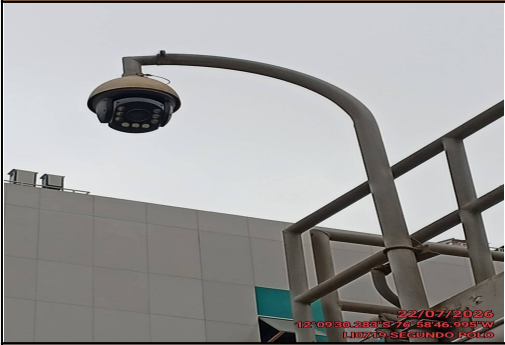
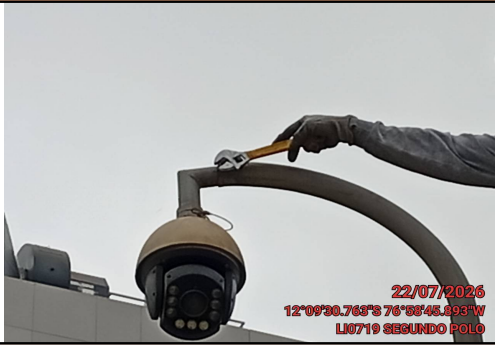
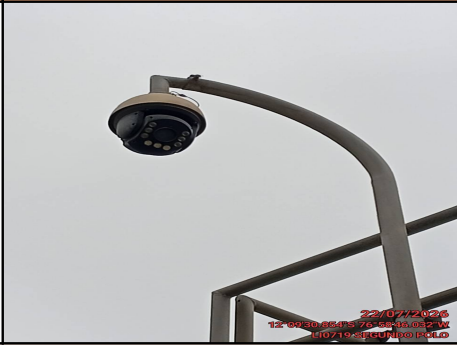
REVISIÓN DE SUJECCIÓN Y ANCLAJES DE CÁMARA

| CHECKLIST - SISTEMA DE SEGURIDAD | | |
|---|---|---|
| Cámara | OK | Revisión de sujeción y anclajes de la Cámara |

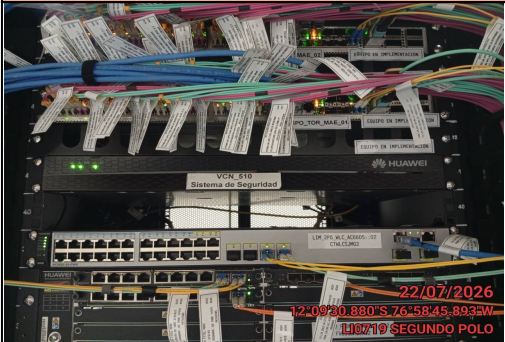
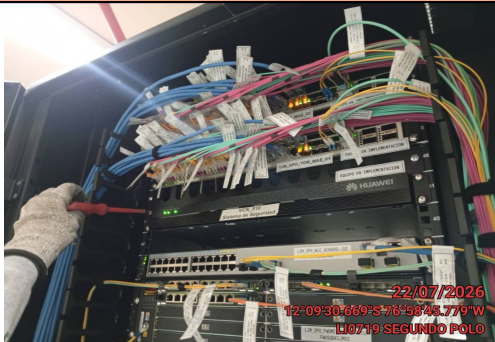
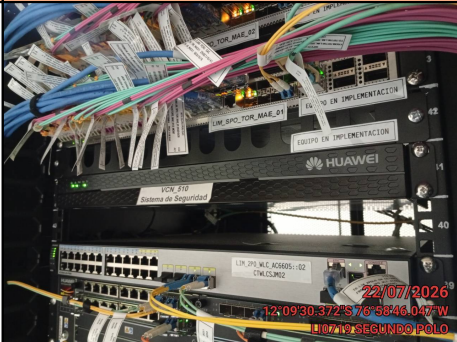
REVISIÓN DEL EQUIPO DE GRABACIÓN (VCN510 - 8P)

| CHECKLIST - SISTEMA DE SEGURIDAD | | |
|---|---|---|
| Grabador de Video | OK | Verificar grabación local desde el NOC |

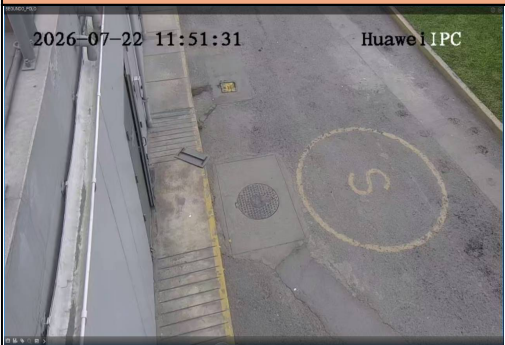
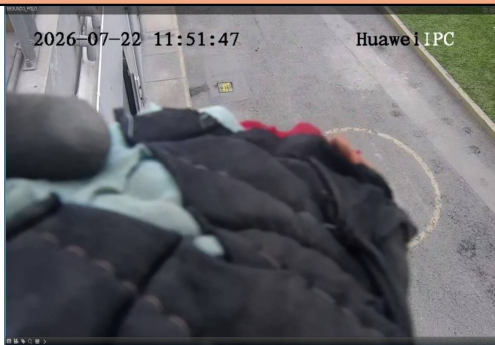
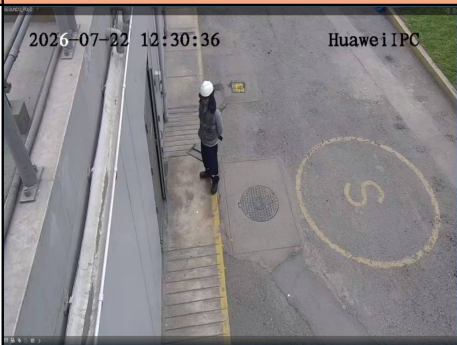
REGISTRO DE CÁMARA AL MOMENTO DE REALIZAR SU LIMPIEZA

| CHECKLIST - SISTEMA DE SEGURIDAD | | |
|---|---|---|
| Cámara | OK | Verificar monitoreo remoto de la cámara de video |

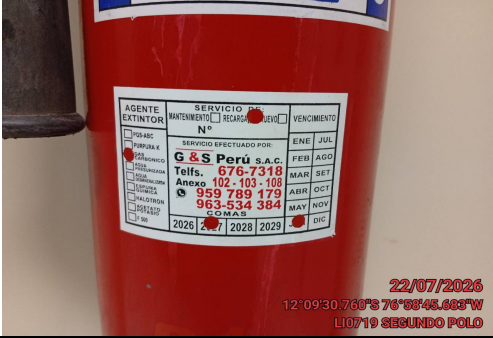
| CHECKLIST - SISTEMA DE SEGURIDAD | | |
|---|---|---|
| Extintor | OK | Verificar estado y Fecha de caducidad del Extintor |

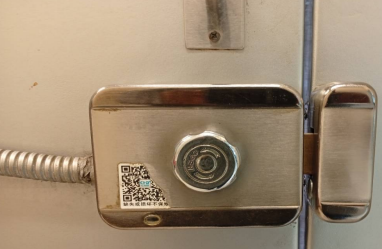
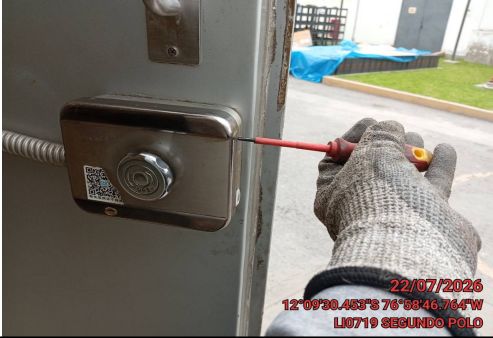
| CHECKLIST - SISTEMA DE SEGURIDAD | | |
|---|---|---|
| Chapa Eléctrica | OK | Verificar Apertura de puerta (remoto y presencial) |
