## REPORTE FOTOGRÁFICO - TORRES

**Nombre de la Estacion:** QUINOCAY  
**Nombre de Localidad:** QUINOCAY  
**Fecha:** 22/07/2026 - 22/07/2026  
**Dirección:** CENTRO POBLADO QUINOCAY  
**ID site:** LI5643  
**CRQ:** CRQ000000103024

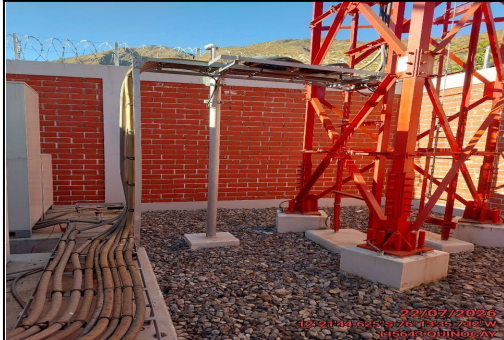
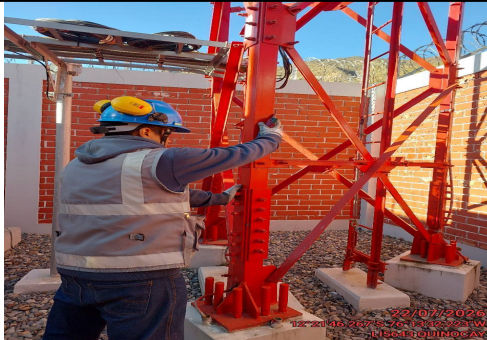
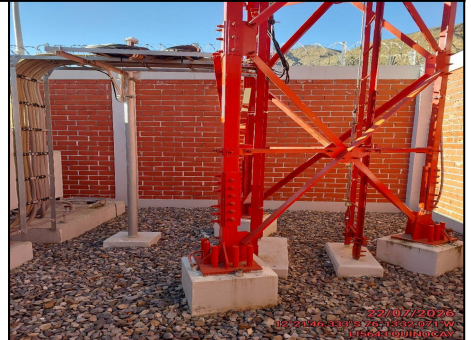
### PINTURA Y GALVANIZADO: VERIFICAR EL ESTADO DE LA PINTURA Y GALVANIZADO

| CHECKLIST - TORRES | | |
|---|---|---|
| Pintura | OK | Verificar visualmente el estado de pintado y realizar el resane de existir puntos con presencia de corrosión |

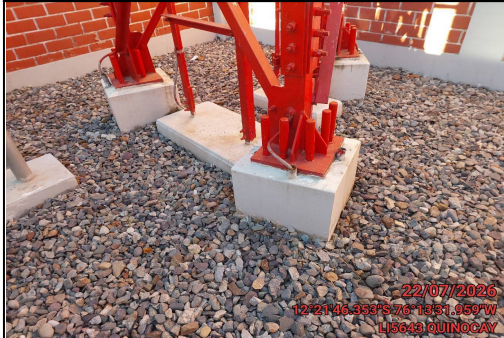
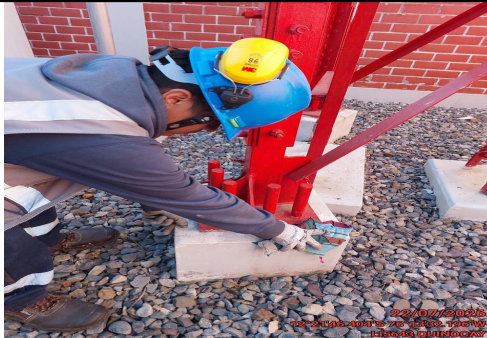
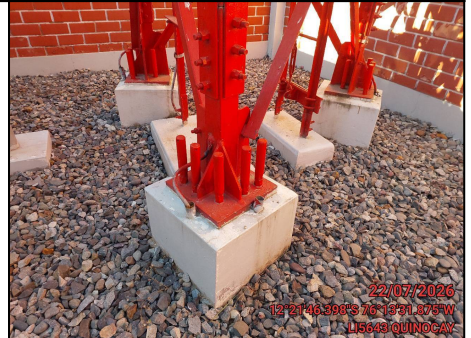
### BASES DEL CONCRETO: REVISION DEL ESTADO DE LAS BASES DEL CONCRETO

| CHECKLIST - TORRES | | |
|---|---|---|
| Bases | OK | Verificar las bases de la torre |

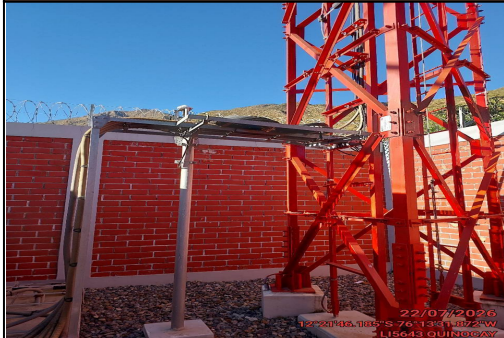
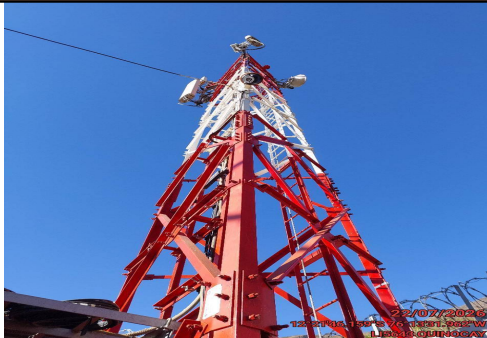
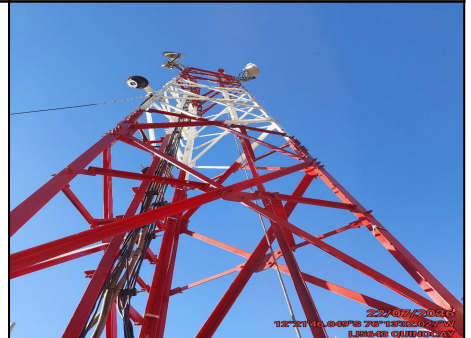
### PERFILES Y CUERPOS: REVISION DE LOS PERFILES, CUERPOS

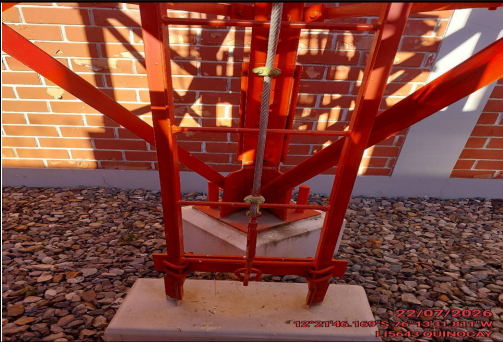
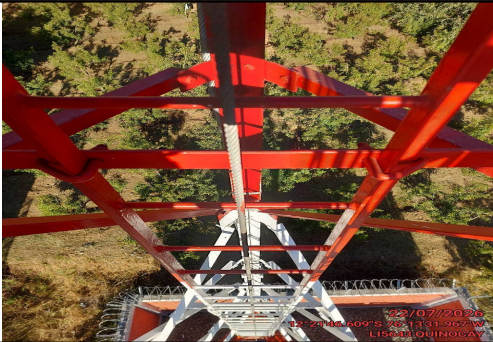
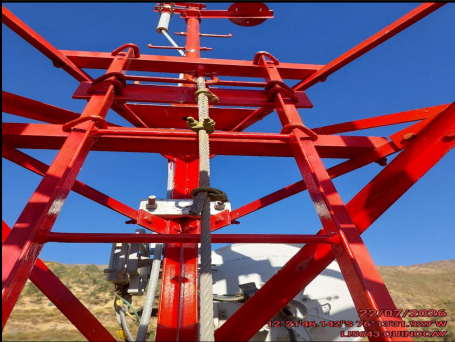
ESCALERILLA: REVISION DEL ESTADO DE LAS ESCALERILLAS

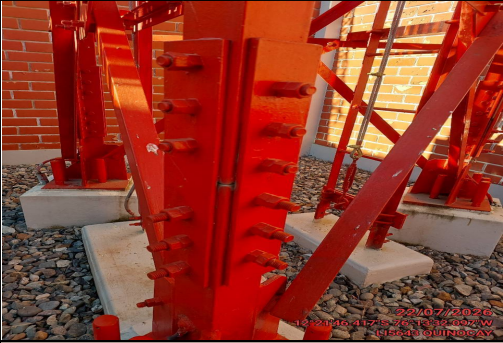
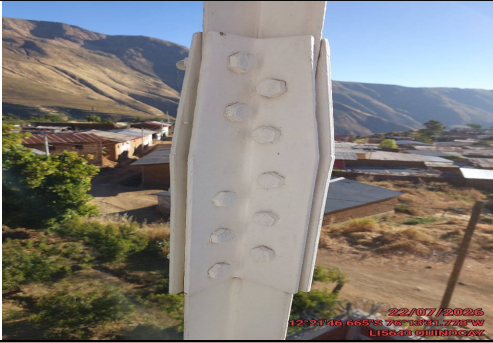
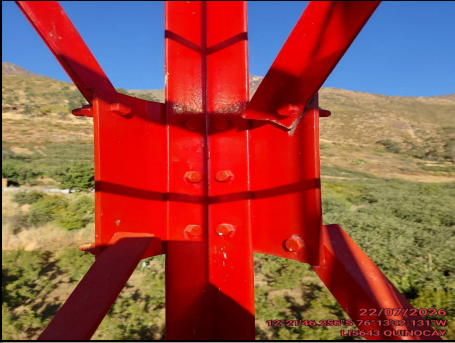
PERNOS Y TUERCAS: REVISION DEL ESTADO DE LOS PERNOS Y LAS TUERCAS

| CHECKLIST - TORRES | | |
|---|---|---|
| Pernos | OK | Realizar inspección visual y ajuste de pernos |

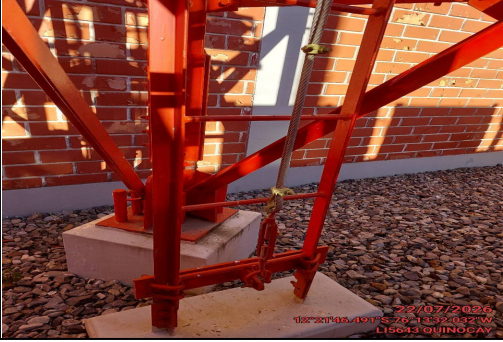
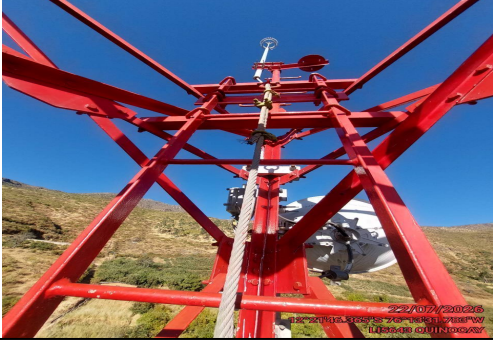
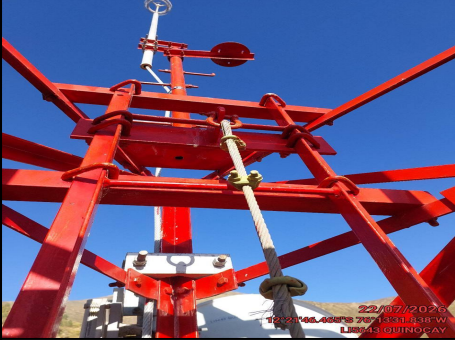
LINEA DE VIDA: REVISION DEL ESTADO DE LA LINEA DE VIDA

| CHECKLIST - TORRES | | |
|---|---|---|
| Línea de vida | OK | Verificar y ajustar la línea de vida |
