## REPORTE FOTOGRÁFICO - SUPERVISION

**Nombre de la Estacion:** QUINOCAY  
**Nombre de Localidad:** QUINOCAY  
**Fecha:** 22/07/2026 - 22/07/2026  
**Dirección:** CENTRO POBLADO QUINOCAY  
**ID site:** LI5643  
**CRQ:** CRQ000000103024

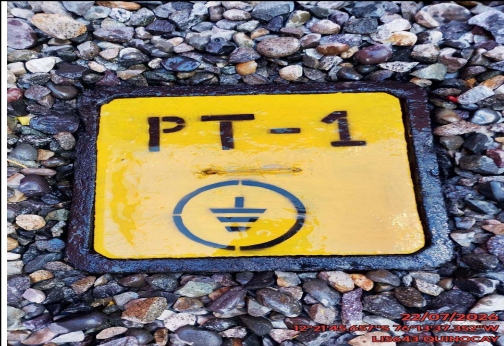
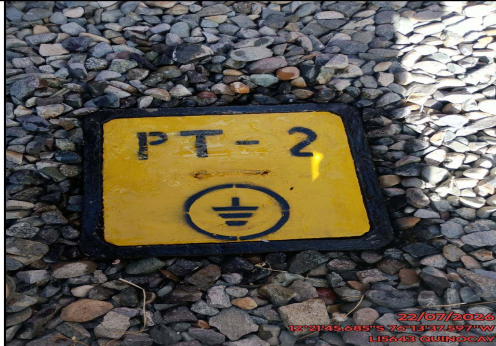
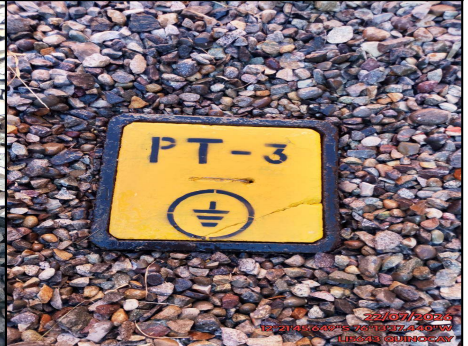
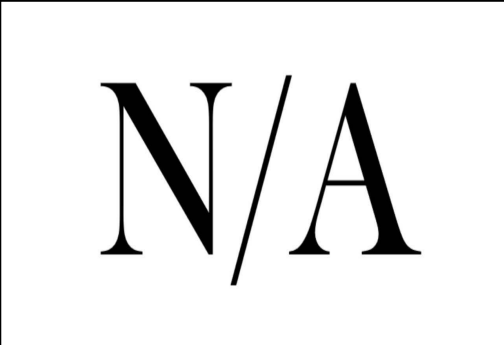
### TAPAS STAP: PINTADO DE TAPAS SEGUN PLANO SPAT

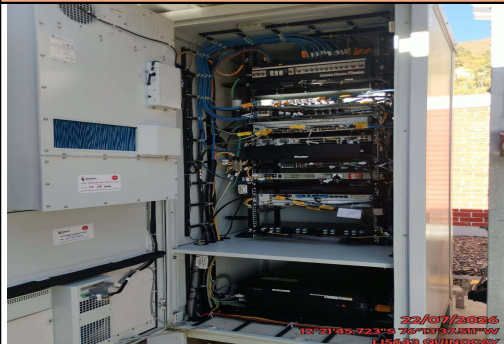
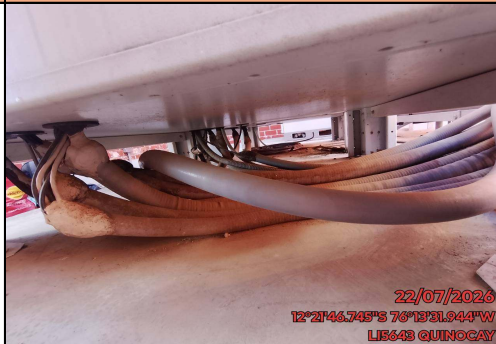
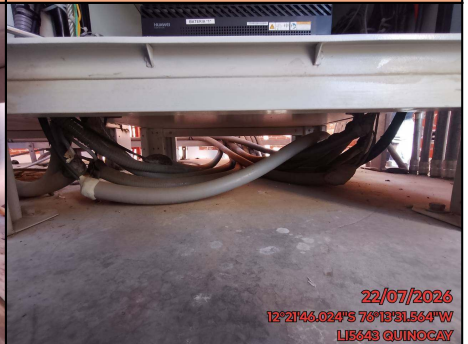
### LIMPIEZA GABINETE: LIMPIEZA DENTRO, PARTE POSTERIOR, PARTE BAJA Y ENTRE LOS GABINETES

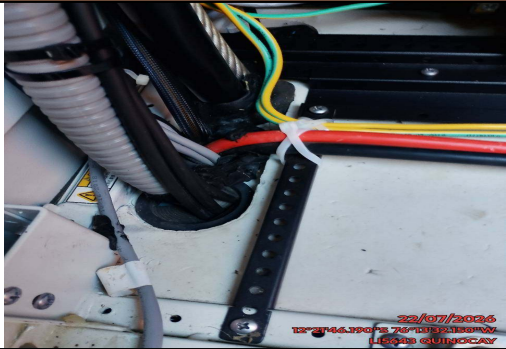
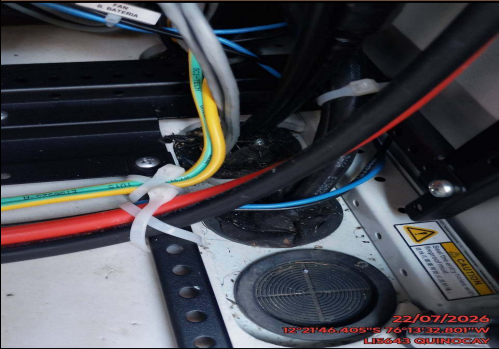
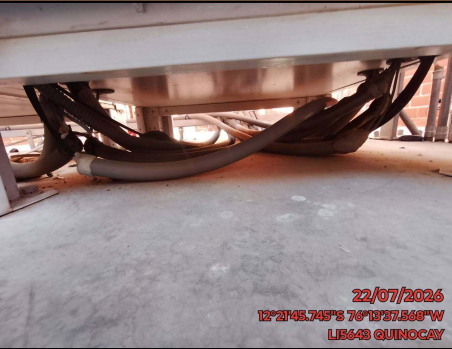
| SELLADO: SELLADO DE EQUIPOS Y DUCTOS POR DONDE INGRESAN LOS CABLES AL GABINETE (CON SIKAFLEX) | | |

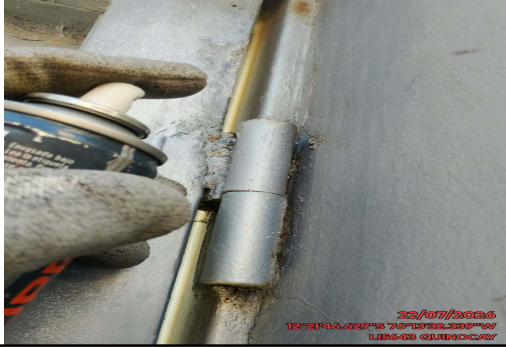
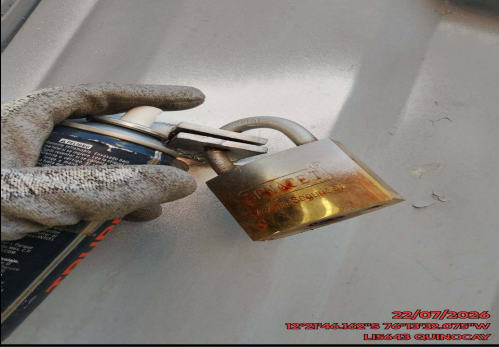
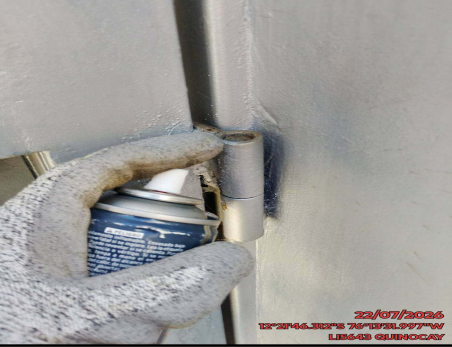
| SELLADO: SELLADO DE EQUIPOS Y DUCTOS POR DONDE INGRESAN LOS CABLES AL GABINETE (CON SIKAFLEX) | | |
|---|---|---|
| ACEITADO: ACEITADO DE PUERTAS Y CANDADOS | | |

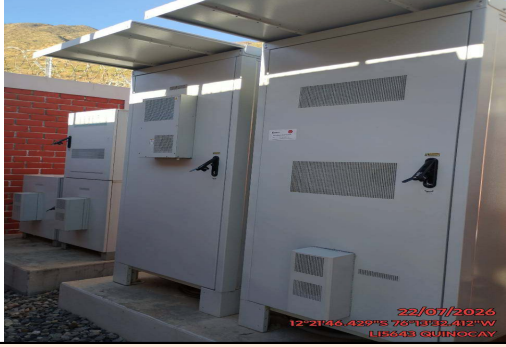
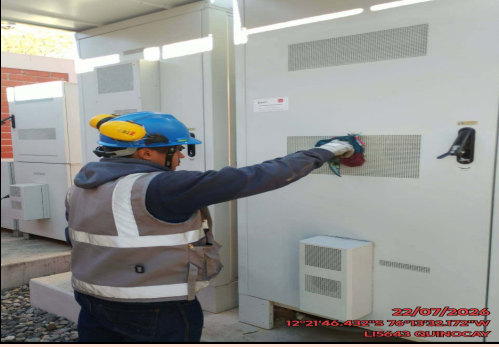
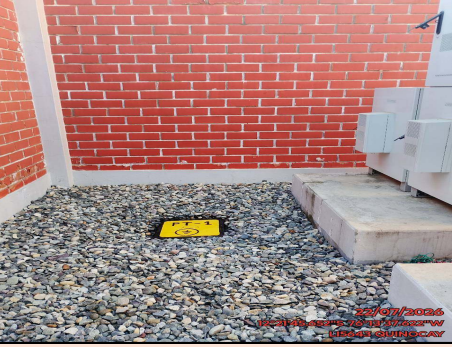
| SELLADO: SELLADO DE EQUIPOS Y DUCTOS POR DONDE INGRESAN LOS CABLES AL GABINETE (CON SIKAFLEX) | | |
|---|---|---|
| LIMPIEZA INTERIOR: LIMPIEZA INTERIOR DEL SITE / DESMALEZADO | | |

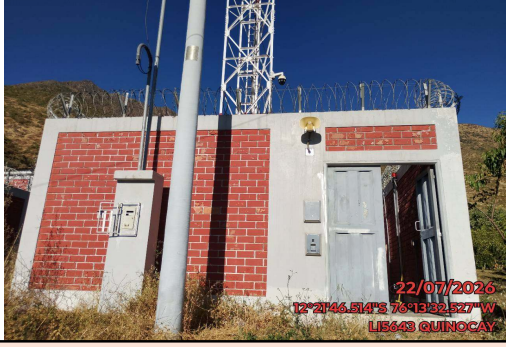
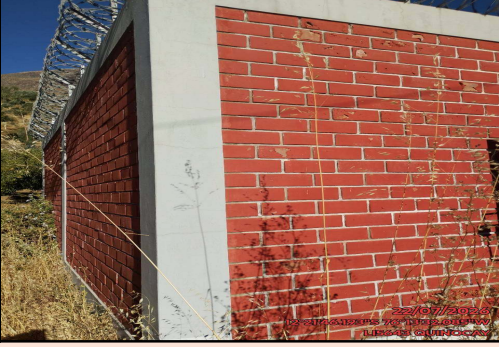
| SELLADO: SELLADO DE EQUIPOS Y DUCTOS POR DONDE INGRESAN LOS CABLES AL GABINETE (CON SIKAFLEX) | | |
|---|---|---|
| LIMPIEZA EXTERIOR: LIMPIEZA EXTERIOR DEL SITE / DESMALEZADO | | |

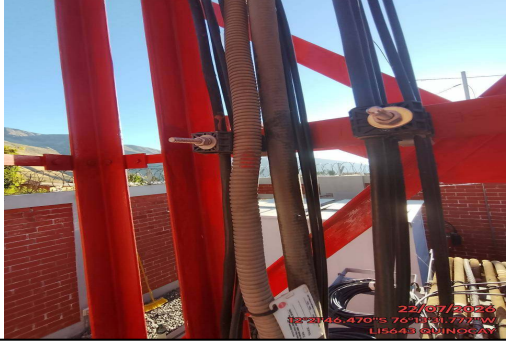
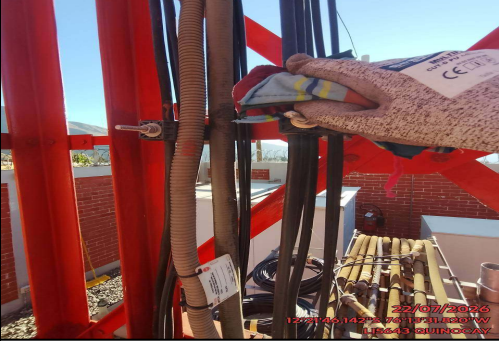
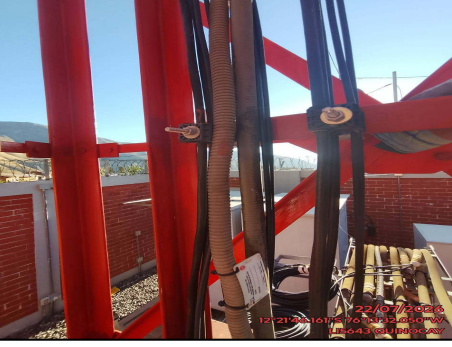
| SELLADO: SELLADO DE EQUIPOS Y DUCTOS POR DONDE INGRESAN LOS CABLES AL GABINETE (CON SIKAFLEX) | | |
|---|---|---|
| CLAMPS: REVISION DE CLAMPS EN CABLES IF, FO Y ENERGIZADO DE RRU's | | |

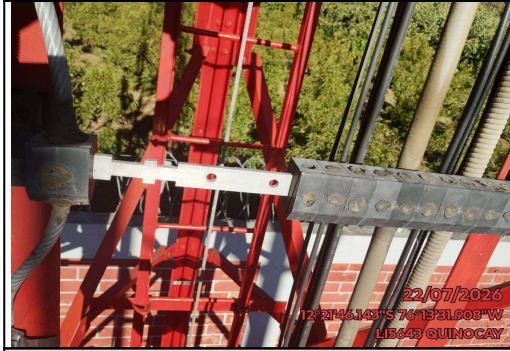
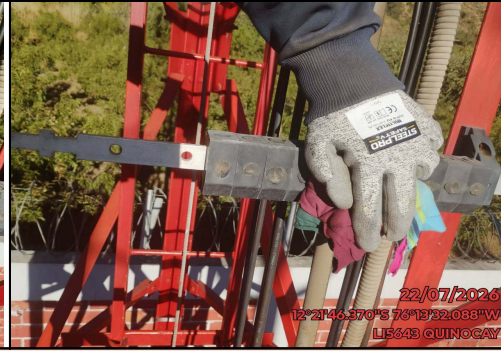
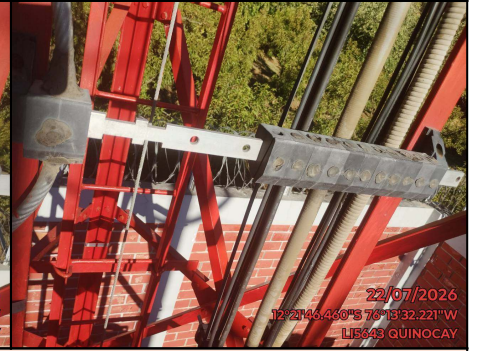
# GROUNDING KIT: REVISION DE ATERRAMIENTO DE CABLES IF, FO Y ENERGIZADO DE RRUs

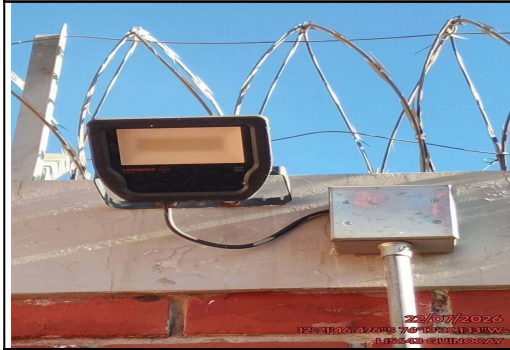
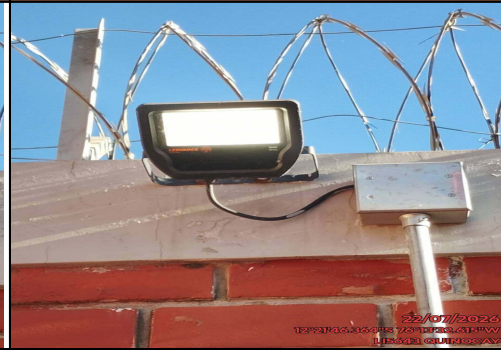
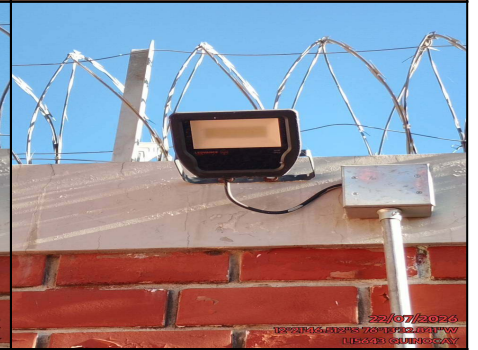
## REVISION DEL ESTADO DE LUMINARIA DE EMERGENCIA (LUMINARIA ENCENDIDA Y APAGADA)

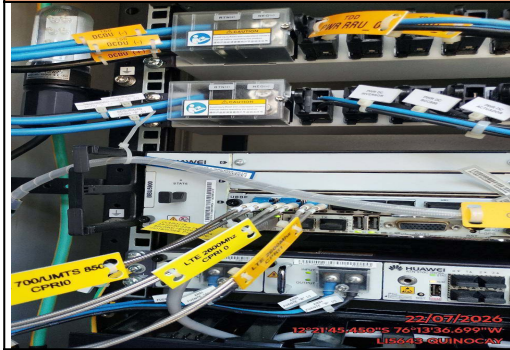
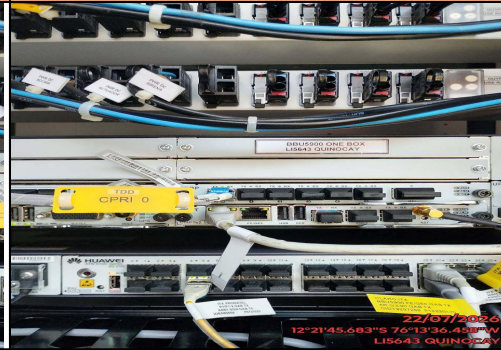
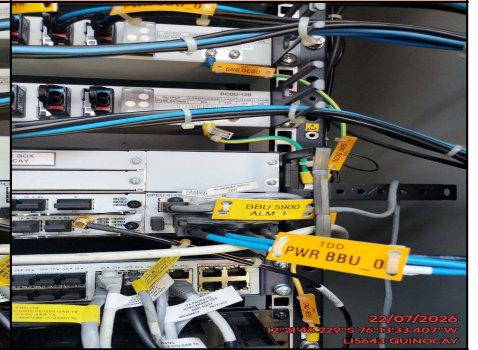
## ETIQUETADO DE DATOS, POWER, TIERRA DE IDU Y TIERRA DE BBU CORRECTAMENTE ETIQUETADOS

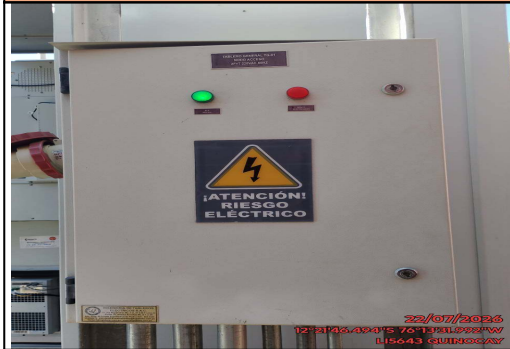
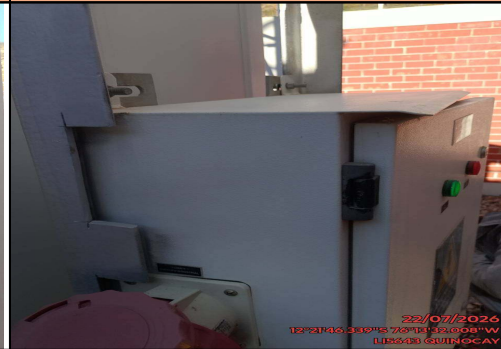
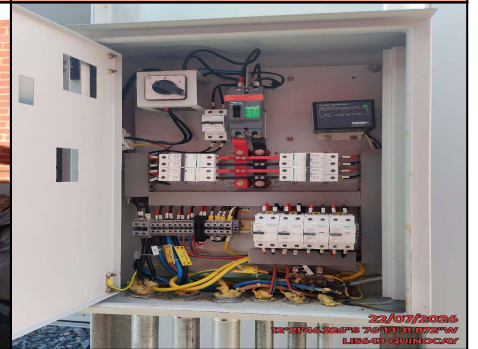
## TABLERO PRONATEL: REVISION DEL ESTADO FISICO DE TABLERO (CORROSION / OXIDO)

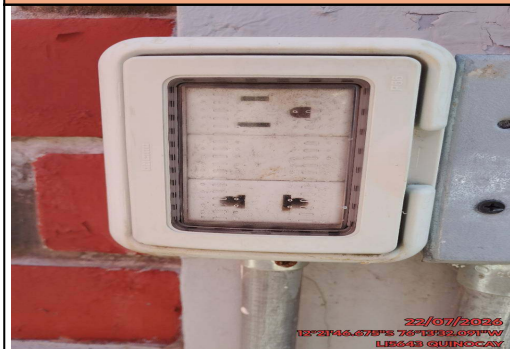
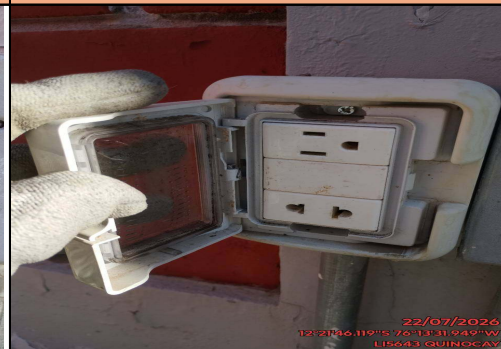
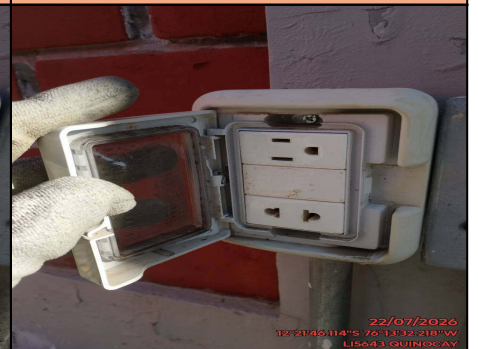
## TOMACORRIENTES: REVISION DEL ESTADO FISICO DE TOMACORRIENTES

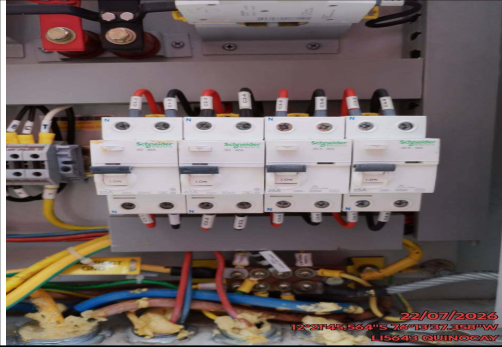
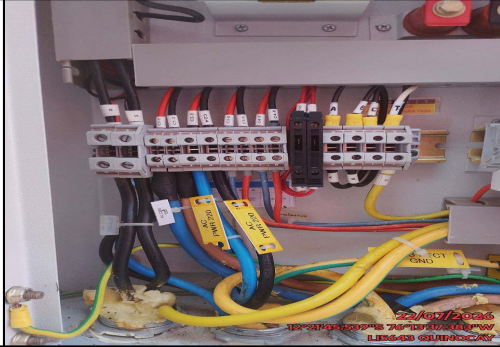
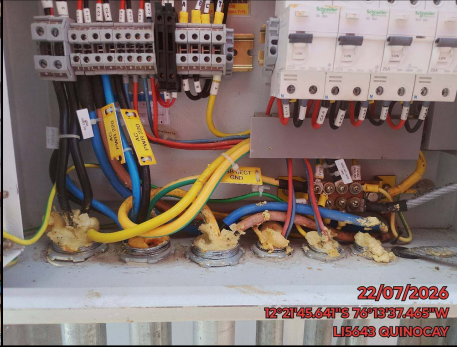
**BORNERAS: DETECCION DE TERMINALES DE CABLES EN TABLERO GENERAL SIN BORNERA**

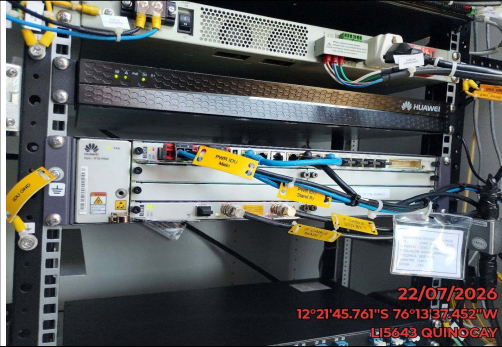
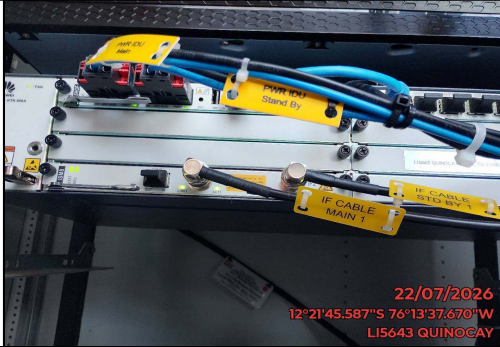
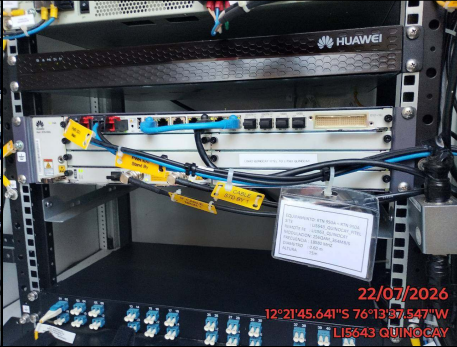
**CONECTORES: DETECCION DE CONECTORES FI EN IDU SIN PROTECCION DE MANGA TERMOCONTRAIBLE**
