## REPORTE FOTOGRÁFICO - Observaciones Internas

**Nombre de la Estacion:** LA VILLA  
**Nombre de Localidad:** SAYAN  
**Fecha:** 24/07/2026 - 24/07/2026  
**Dirección:** CENTRO POBLADO LA VILLA  
**ID site:** LI5404  
**CRQ:** CRQ000000103004

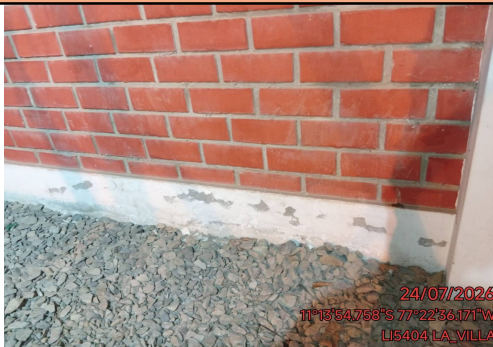
#### FOTO 1

### PAREDES Y COLUMNAS CON PROBLEMAS DE PINTURA

### BAJA
