## REPORTE FOTOGRÁFICO - Sistema de Seguridad Física Interior

**Nombre de la Estacion:** LA MERCED SAYAN  
**Nombre de Localidad:** SAYAN  
**Fecha:** 25/07/2026 - 25/07/2026  
**Direccion:** MZ E - AH LA MERCED SAYAN HUAURA LIMA  
**ID site:** LI1562  
**CRQ:** CRQ000000103012

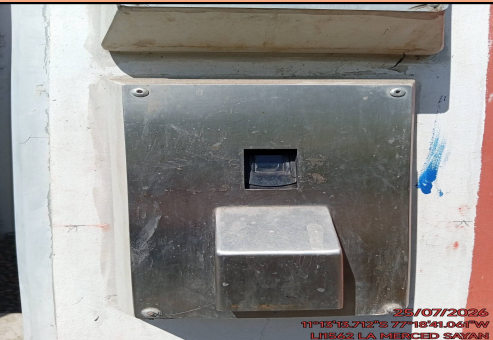
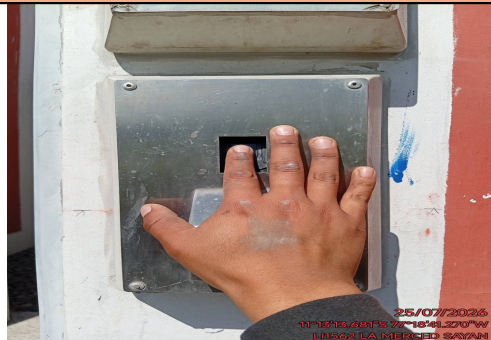
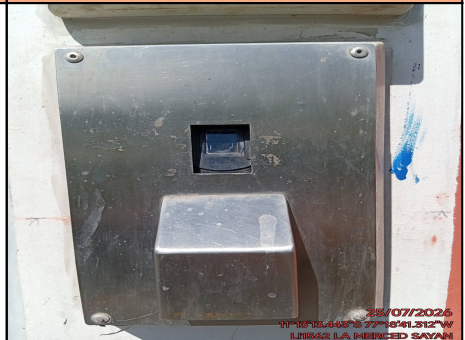
### REVISIÓN DEL BUEN FUNCIONAMIENTO DE LA LECTORA

| CHECKLIST - SISTEMA DE SEGURIDAD | | |
|---|---|---|
| Lector de Huella | OK | Verificar el buen funcionamiento de la lectora |

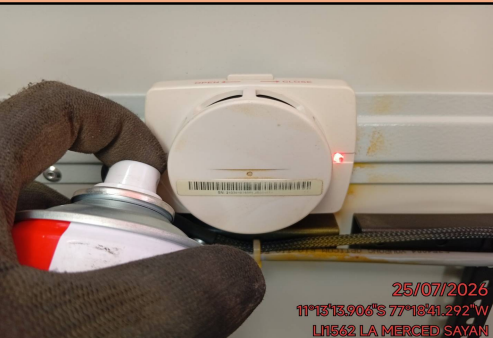
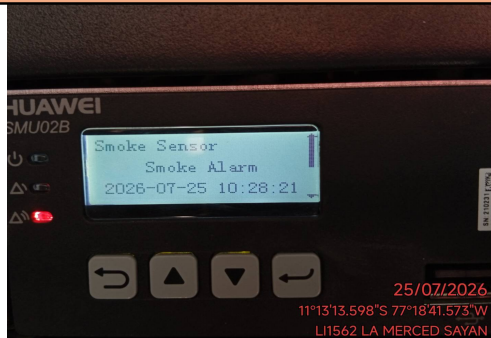
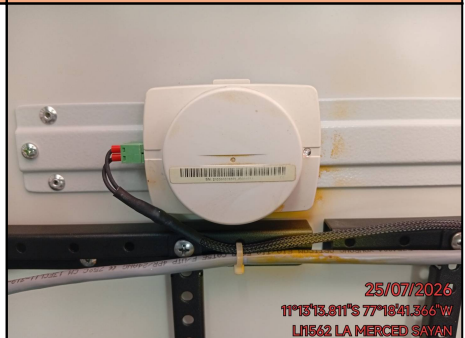
### REVISIÓN DEL FUNCIONAMIENTO DEL SENSOR DE HUMO

| CHECKLIST - SISTEMA DE SEGURIDAD | | |
|---|---|---|
| Sensor de Humo | OK | Revisión estado del sensor de Humo |

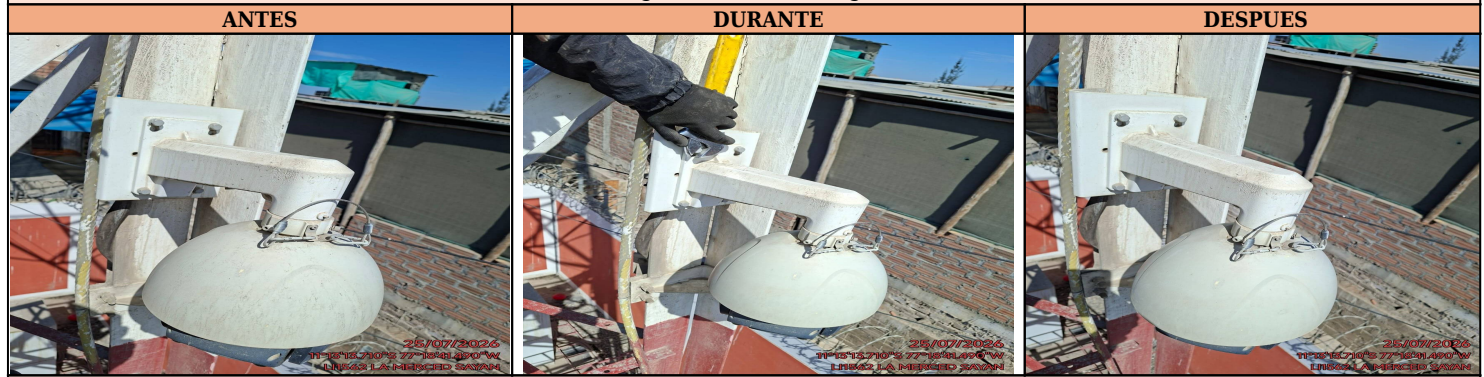
## REVISIÓN DE SUJECCIÓN Y ANCLAJES DE CÁMARA

| CHECKLIST - SISTEMA DE SEGURIDAD | | |
|---|---|---|
| Cámara | OK | Revisión de sujeción y anclajes de la Cámara |

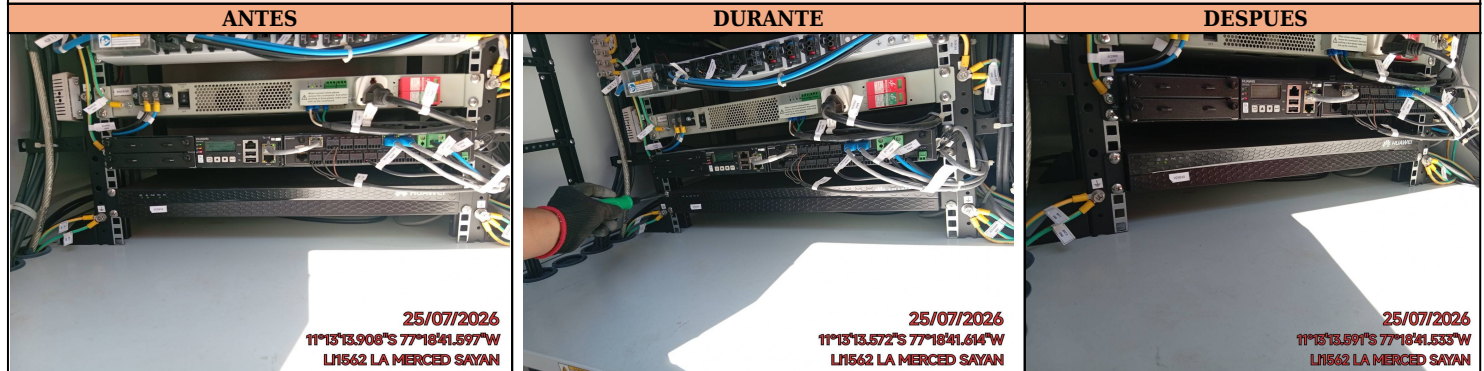
## REVISIÓN DEL EQUIPO DE GRABACIÓN (VCN510 - 8P)

| CHECKLIST - SISTEMA DE SEGURIDAD | | |
|---|---|---|
| Grabador de Video | OK | Verificar grabación local desde el NOC |
