## REPORTE FOTOGRÁFICO - Grupo Electrónico

**Nombre de la Estación:** SEGUNDO POLO  
**Nombre de Localidad:** SAN JUAN DE MIRAFLORES  
**Fecha:** 26/07/2026 - 26/07/2026  
**Dirección:** JR AYABACA 135-137  
**ID site:** LI0719  
**CRQ:** CRQ000000103020

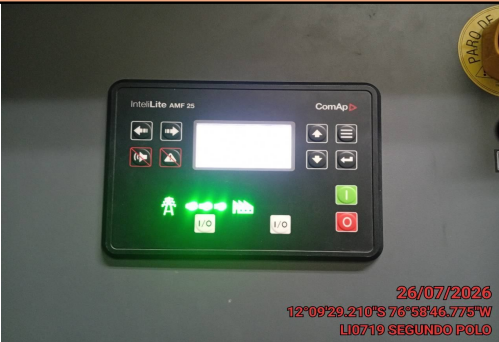
#### ANTES

### VERIFICACION DE PANEL DE CONTROL

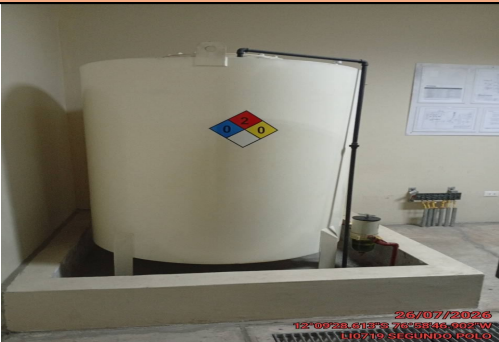
#### ANTES

### VERIFICACION DEL NIVEL DE COMBUSTIBLE (MOTOR APAGADO)

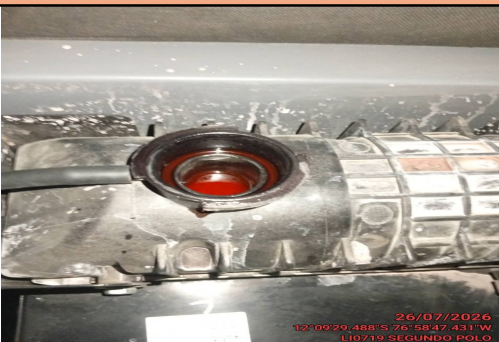
#### ANTES

### VERIFICACION DEL NIVEL DE REFRIGERANTE (MOTOR APAGADO)
