## REPORTE FOTOGRÁFICO - SUPERVISION

**Nombre de la Estacion:** TABLADA  
**Nombre de Localidad:** HUACHO  
**Fecha:** 27/07/2026 - 27/07/2026  
**Direccion:** CENTRO POBLADO TABLADA  
**ID site:** LI5712  
**CRQ:** CRQ000000105473

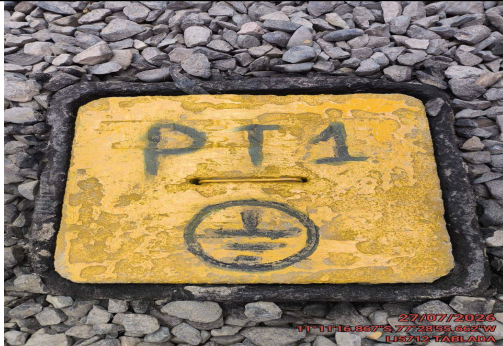
FOTO 1

### TAPAS STAP: PINTADO DE TAPAS SEGUN PLANO SPAT

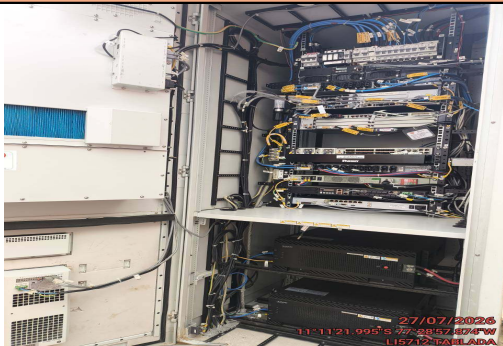
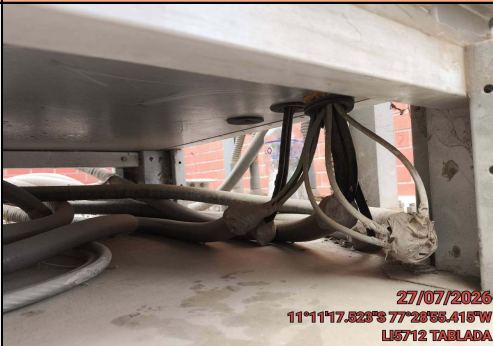
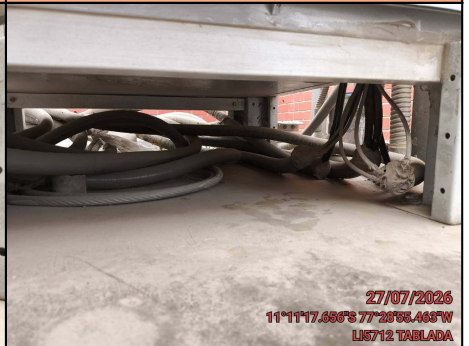
### LIMPIEZA GABINETE: LIMPIEZA DENTRO, PARTE POSTERIOR, PARTE BAJA Y ENTRE LOS GABINETES

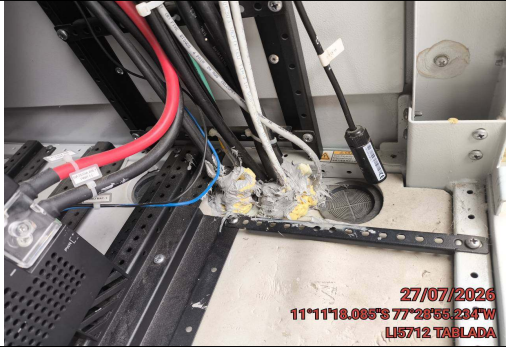
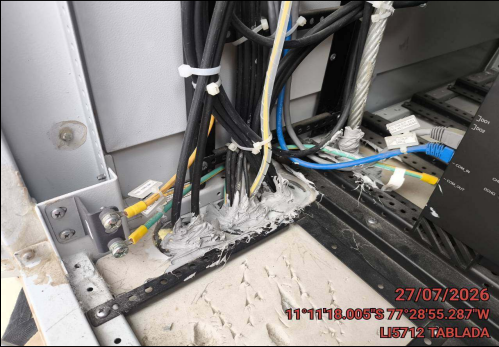
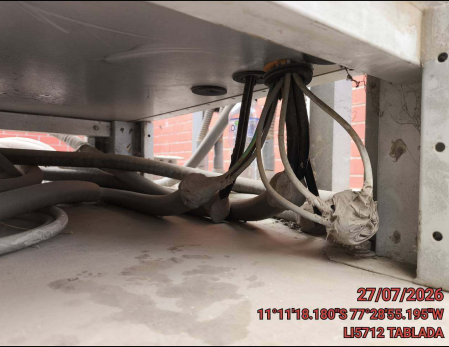
| SELLADO: SELLADO DE EQUIPOS Y DUCTOS POR DONDE INGRESAN LOS CABLES AL GABINETE (CON SIKAFLEX) | | |

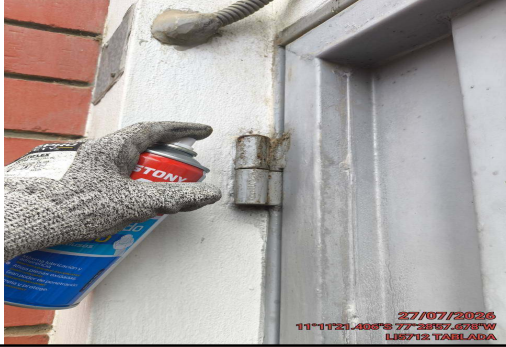
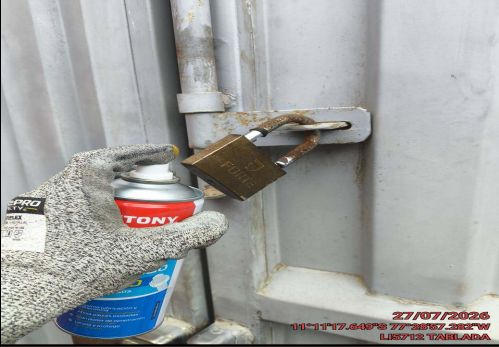
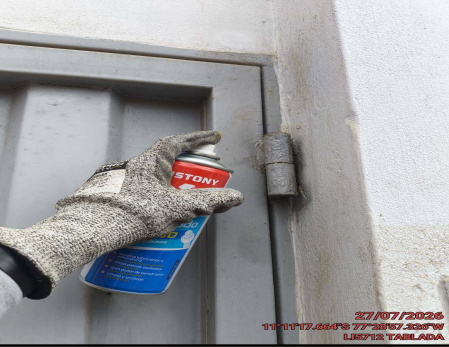
| SELLADO: SELLADO DE EQUIPOS Y DUCTOS POR DONDE INGRESAN LOS CABLES AL GABINETE (CON SIKAFLEX) | | |
|---|---|---|
| ACEITADO: ACEITADO DE PUERTAS Y CANDADOS | | |

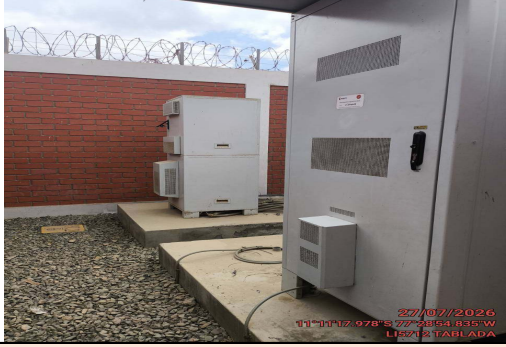
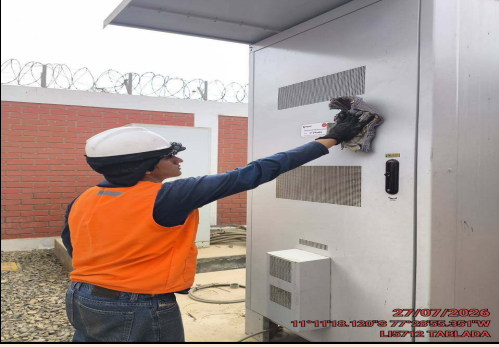
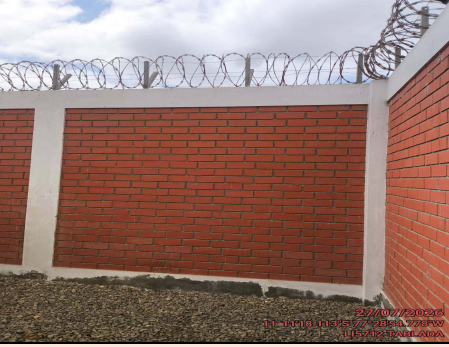
| SELLADO: SELLADO DE EQUIPOS Y DUCTOS POR DONDE INGRESAN LOS CABLES AL GABINETE (CON SIKAFLEX) | | |
|---|---|---|
| LIMPIEZA INTERIOR: LIMPIEZA INTERIOR DEL SITE / DESMALEZADO | | |

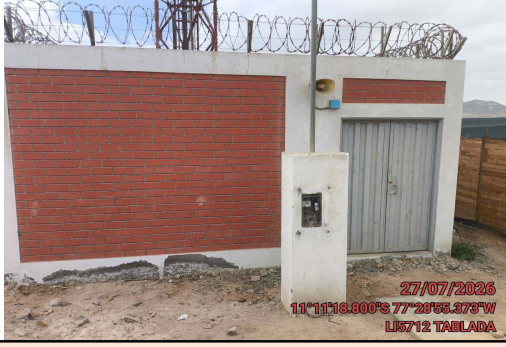
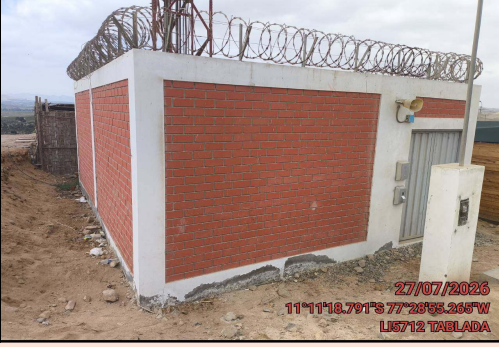
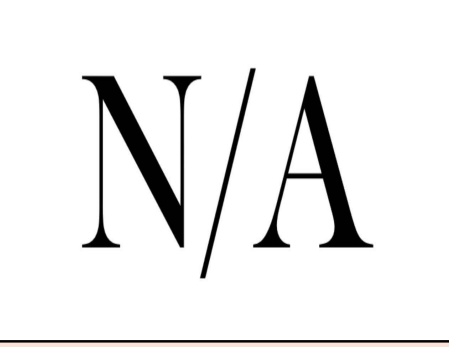
| SELLADO: SELLADO DE EQUIPOS Y DUCTOS POR DONDE INGRESAN LOS CABLES AL GABINETE (CON SIKAFLEX) | | |
|---|---|---|
| LIMPIEZA EXTERIOR: LIMPIEZA EXTERIOR DEL SITE / DESMALEZADO | | |

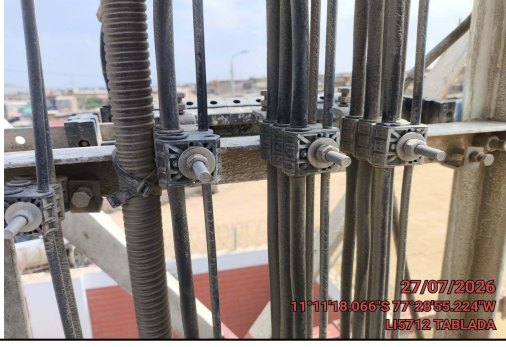
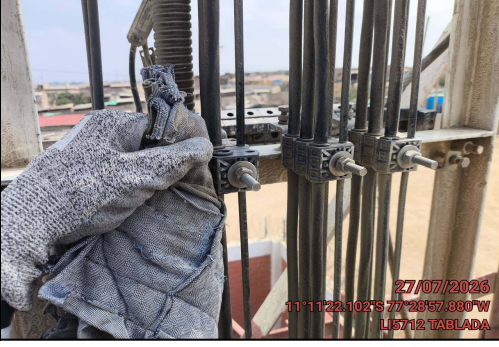
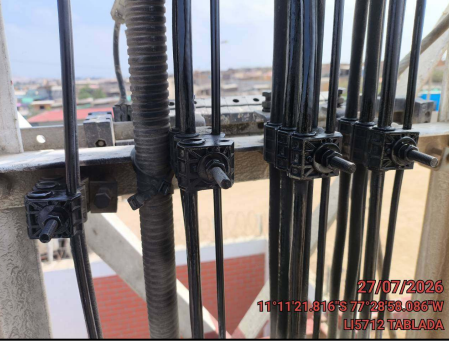
| SELLADO: SELLADO DE EQUIPOS Y DUCTOS POR DONDE INGRESAN LOS CABLES AL GABINETE (CON SIKAFLEX) | | |
|---|---|---|
| CLAMPS: REVISION DE CLAMPS EN CABLES IF, FO Y ENERGIZADO DE RRUs | | |

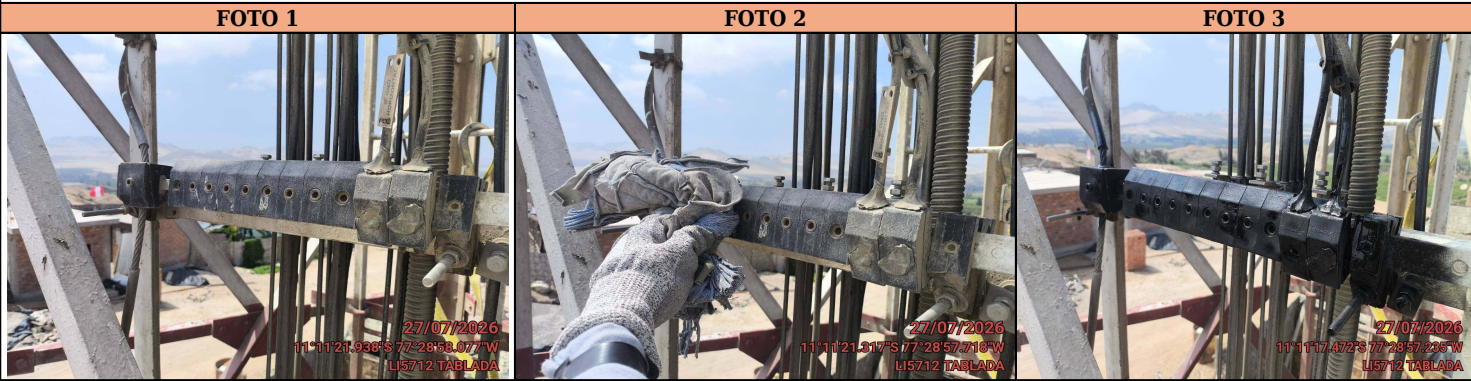
GROUNDING KIT: REVISION DE ATERRAMIENTO DE CABLES IF, FO Y ENERGIZADO DE RRU's

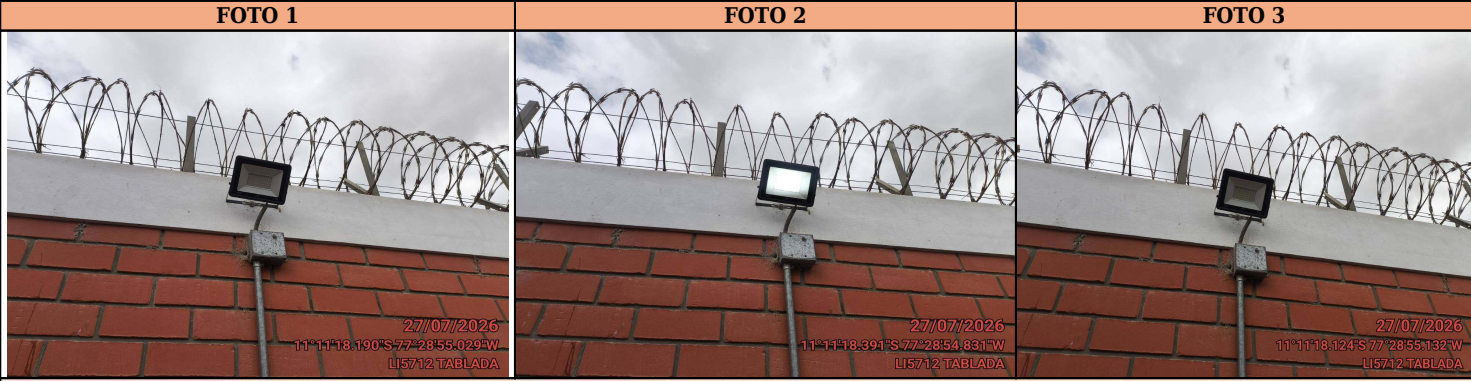
REVISION DEL ESTADO DE LUMINARIA DE EMERGENCIA (LUMINARIA ENCENDIDA Y APAGADA)

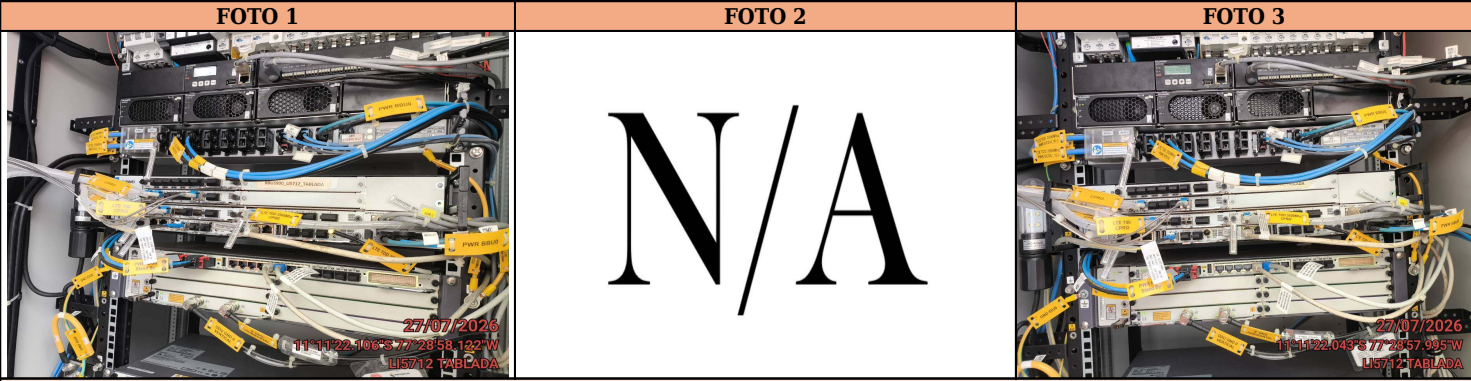
ETIQUETADO DE DATOS, POWER, TIERRA DE IDU Y TIERRA DE BBU CORRECTAMENTE ETIQUETADOS

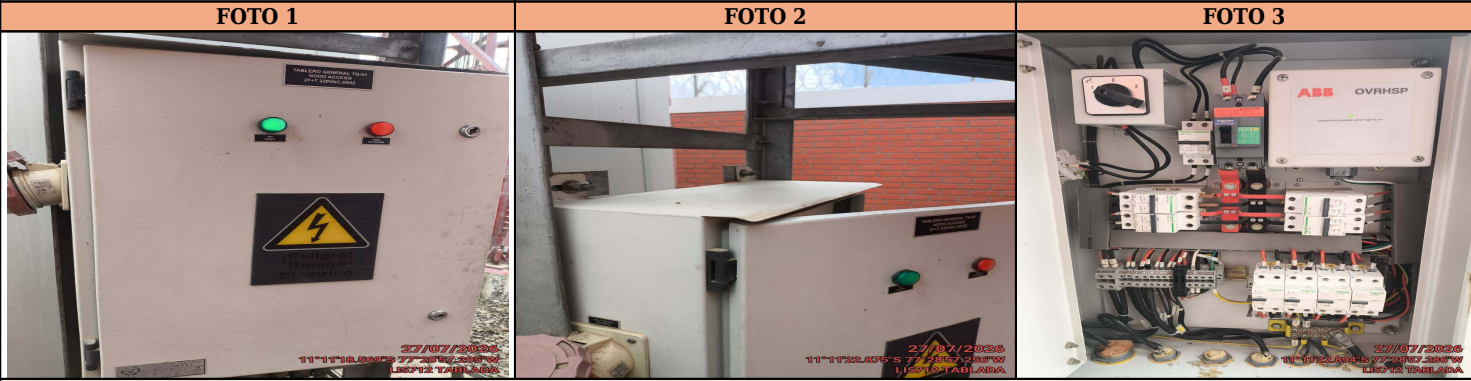
TABLERO PRONATEL: REVISION DEL ESTADO FISICO DE TABLERO (CORROSION / OXIDO)

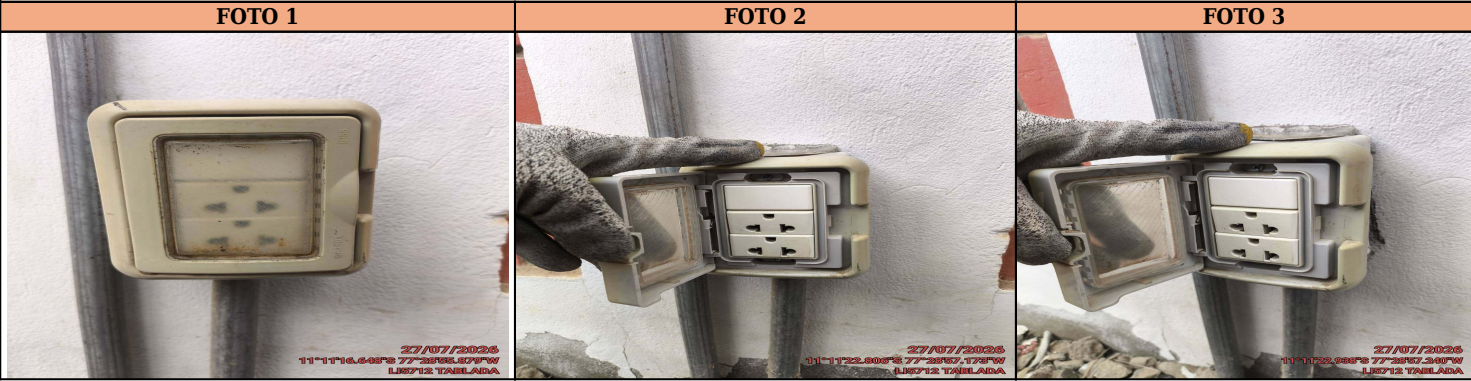
TOMACORRIENTES: REVISION DEL ESTADO FISICO DE TOMACORRIENTES

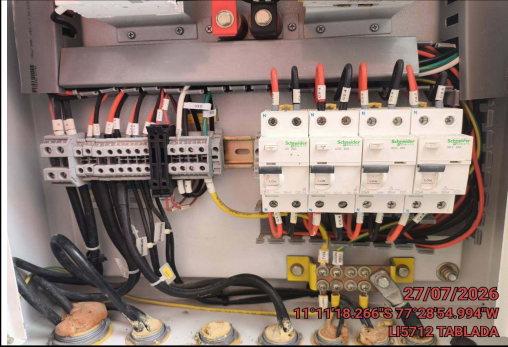
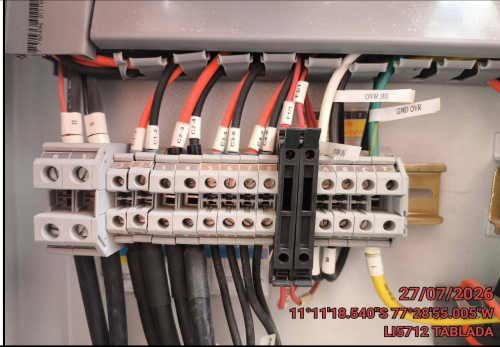
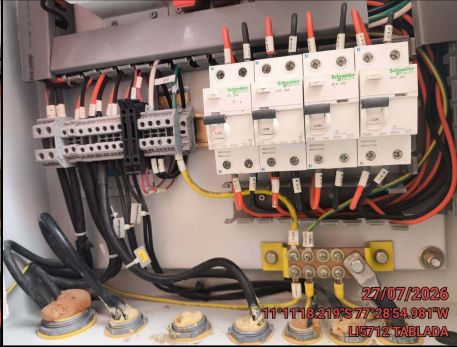
**BORNERAS: DETECCION DE TERMINALES DE CABLES EN TABLERO GENERAL SIN BORNERA**

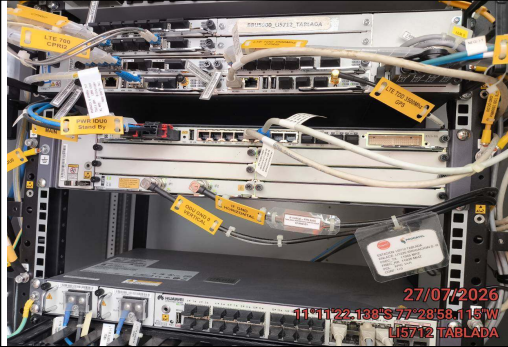
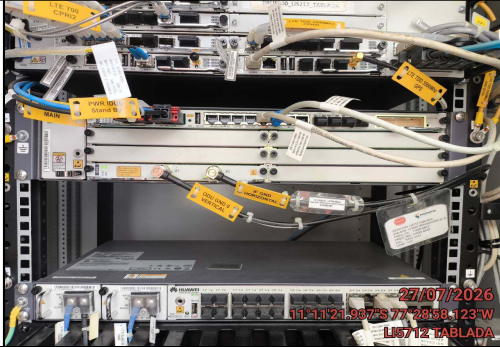
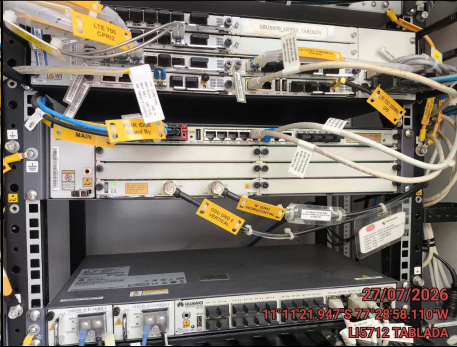
**CONECTORES: DETECCION DE CONECTORES FI EN IDU SIN PROTECCION DE MANGA TERMOCONTRAIBLE**
