## REPORTE FOTOGRÁFICO - SPD y Tableros Eléctricos

Nombre de la Estacion: SAN DAMIAN  
Nombre de Localidad: SAN DAMIAN  
Fecha: 05/08/2026 - 05/08/2026  
Direccion: CERRO YANACERI  
ID site: LI1188  
CRQ: CRQ000000108711

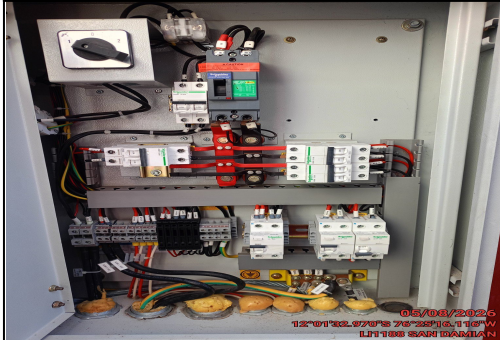
#### ANTES

### VERIFICACIÓN DE PARÁMETRO DE OPERACIÓN : VOLTAJE(V)

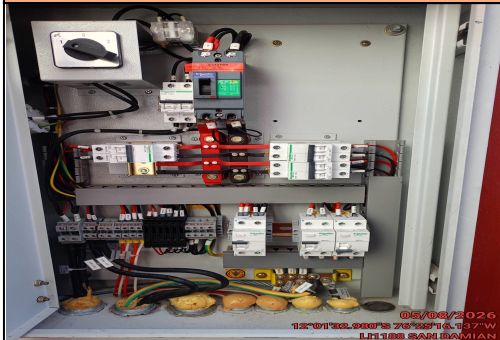
#### ANTES

### LIMPIEZA TÉCNICA DE COMPONENTES

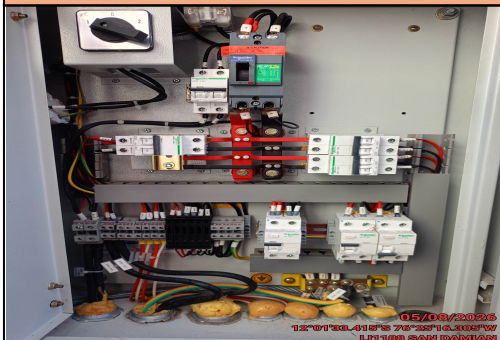
#### ANTES

### AJUSTE DE CONEXIONADO Y ACTUALIZACION DE SEÑALIZADO
