## REPORTE FOTOGRÁFICO - TORRES

**Nombre de la Estacion:** SAN DAMIAN  
**Nombre de Localidad:** SAN DAMIAN  
**Fecha:** 05/08/2026 - 05/08/2026  
**Dirección:** CERRO YANACERI  
**ID site:** LI1188  
**CRQ:** CRQ000000108711

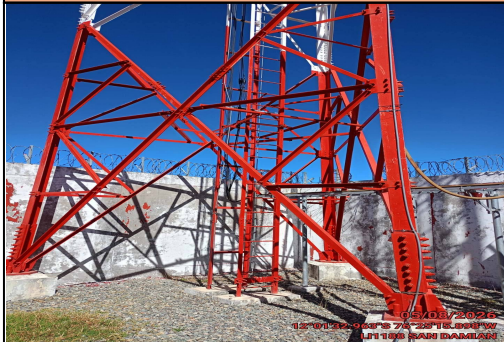
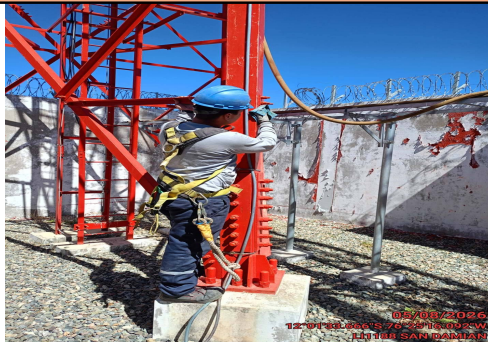
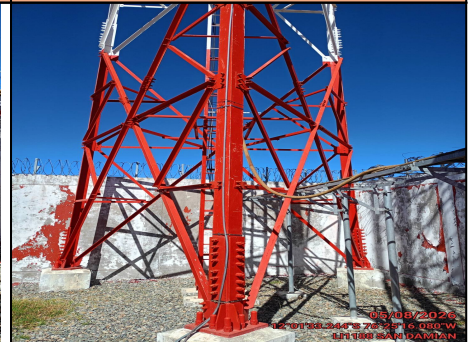
### PINTURA Y GALVANIZADO: VERIFICAR EL ESTADO DE LA PINTURA Y GALVANIZADO

| CHECKLIST - TORRES | | |
|---|---|---|
| Pintura | OK | Verificar visualmente el estado de pintado y realizar el resane de existir puntos con presencia de corrosión |

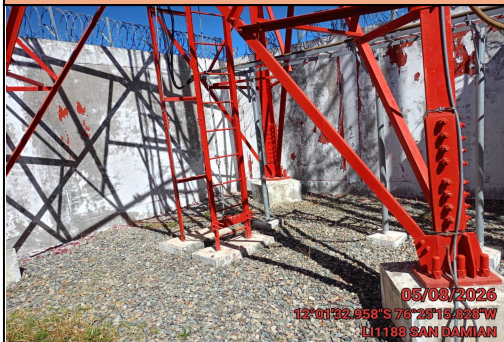
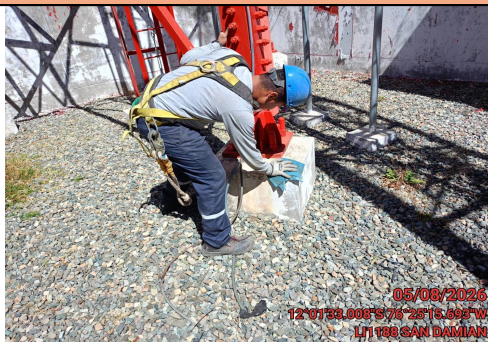
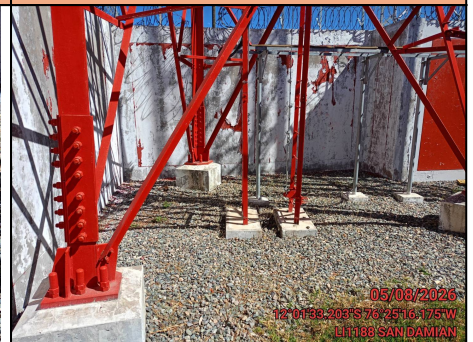
### BASES DEL CONCRETO: REVISION DEL ESTADO DE LAS BASES DEL CONCRETO

| CHECKLIST - TORRES | | |
|---|---|---|
| Bases | OK | Verificar las bases de la torre |

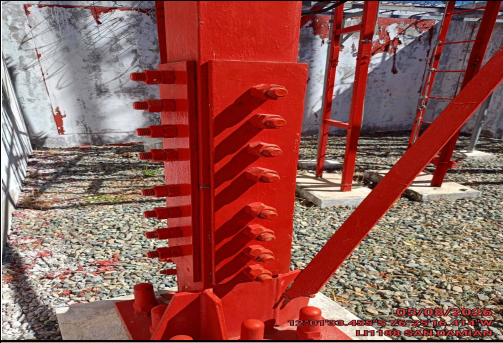
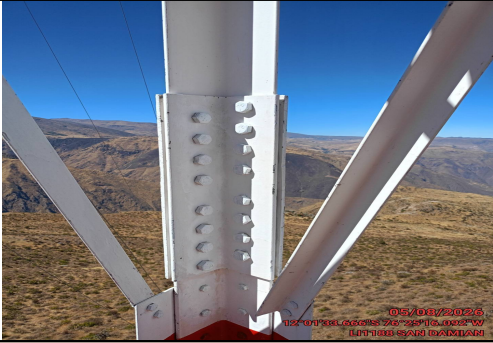
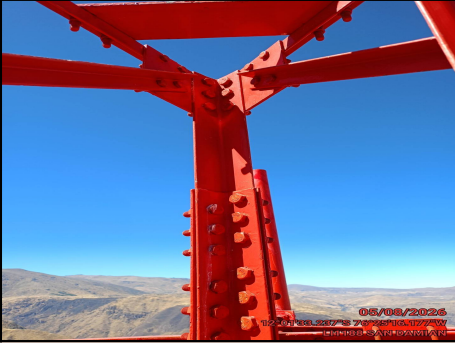
PERNOS Y TUERCAS: REVISION DEL ESTADO DE LOS PERNOS Y LAS TUERCAS

| CHECKLIST - TORRES | | |
|---|---|---|
| Pernos | OK | Realizar inspección visual y ajuste de pernos |

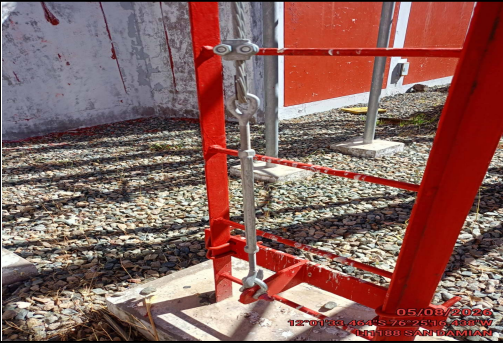
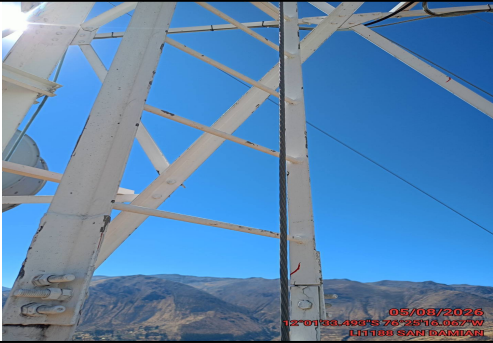
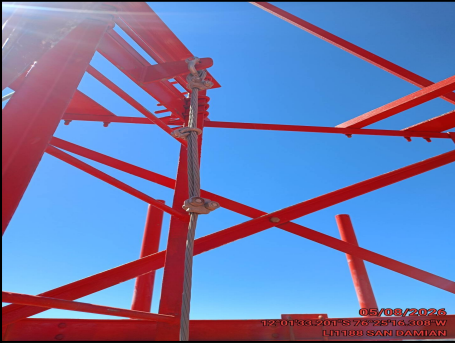
LINEA DE VIDA: REVISION DEL ESTADO DE LA LINEA DE VIDA

| CHECKLIST - TORRES | | |
|---|---|---|
| Línea de vida | OK | Verificar y ajustar la línea de vida |
