## REPORTE FOTOGRÁFICO - Observaciones Internas

**Nombre de la Estacion:** SAN DAMIAN  
**Nombre de Localidad:** SAN DAMIAN  
**Fecha:** 05/08/2026 - 05/08/2026  
**Dirección:** CERRO YANACERI  
**ID site:** LI1188  
**CRQ:** CRQ000000108711

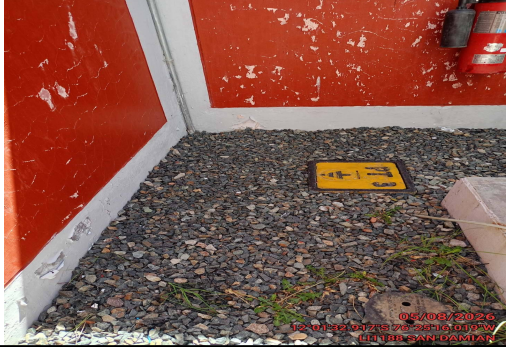
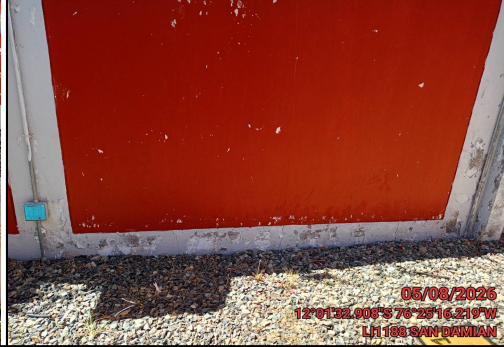
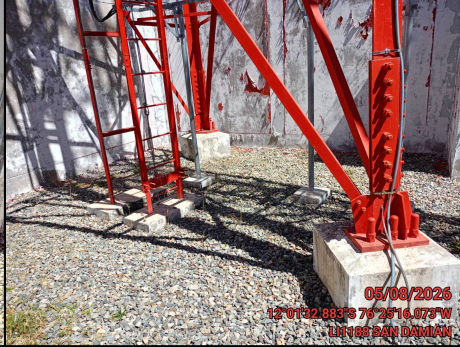
| FOTO 1 | FOTO 2 | FOTO 3 | |

| CONCRETO DESPRENDIDO | | CRITICIDAD | BAJA |

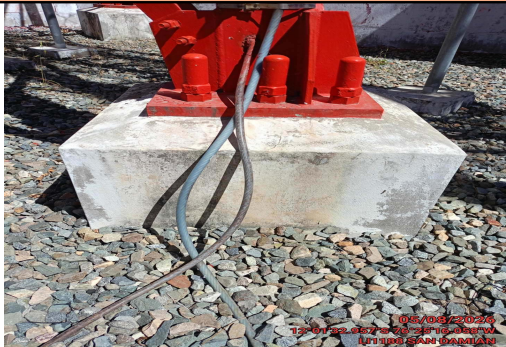
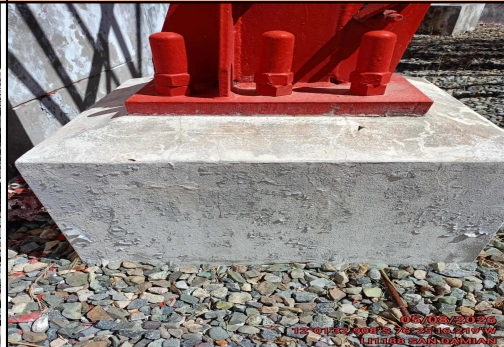
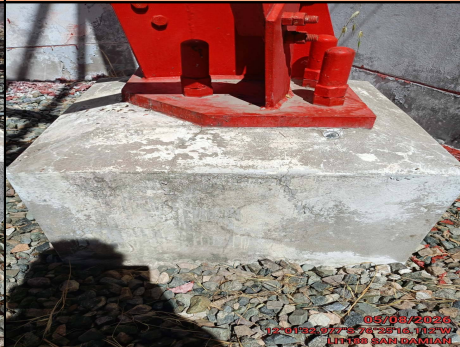
| FOTO 1 | FOTO 2 | FOTO 3 | |

| BASES DE TORRES CON FISURAS | | CRITICIDAD | BAJA |

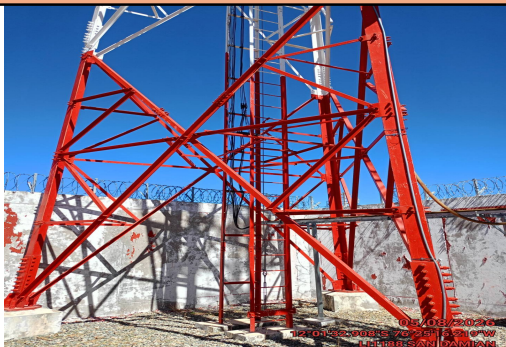
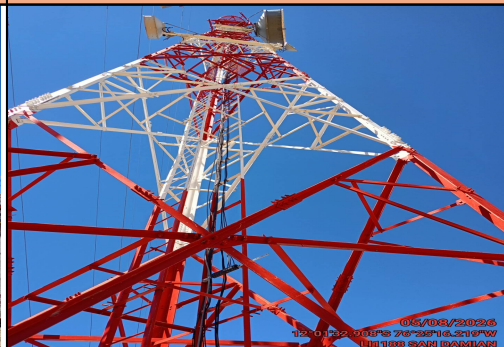
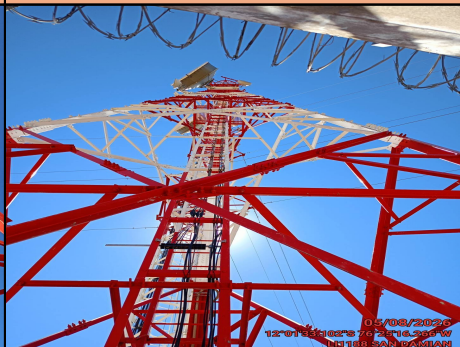
| FOTO 1 | FOTO 2 | FOTO 3 | |

| TORRE OXIDADA | | CRITICIDAD | BAJA |
