## REPORTE FOTOGRÁFICO - Sistema de Seguridad Física Interior

Nombre de la Estacion: SURCO  
Nombre de Localidad: SURCO  
Fecha: 05/08/2026 - 05/08/2026  
Direccion: CP SAN JERONIMO DE SURCO  
ID site: LI5254  
CRQ: CRQ000000108714

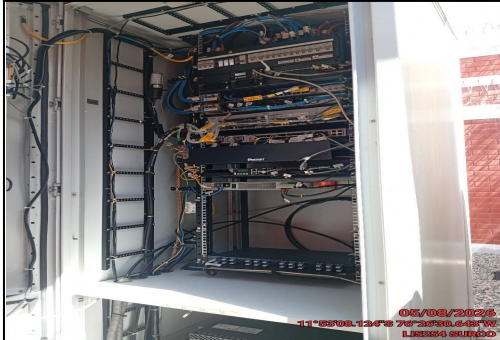
#### ANTES

### LIMPIEZA GENERAL DE LOS EQUIPOS DEL SISTEMA

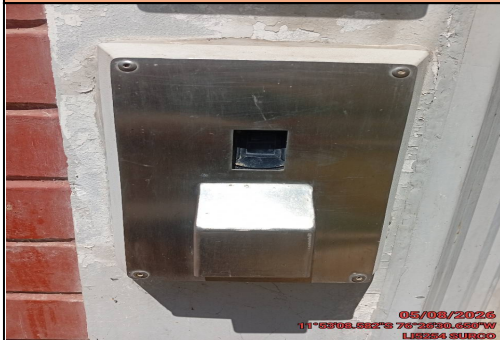
#### ANTES

### REVISIÓN DEL BUEN FUNCIONAMIENTO DE LA LECTORA

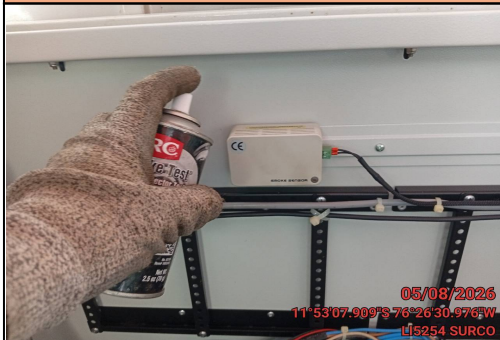
#### ANTES

### REVISIÓN DEL FUNCIONAMIENTO DEL SENSOR DE HUMO

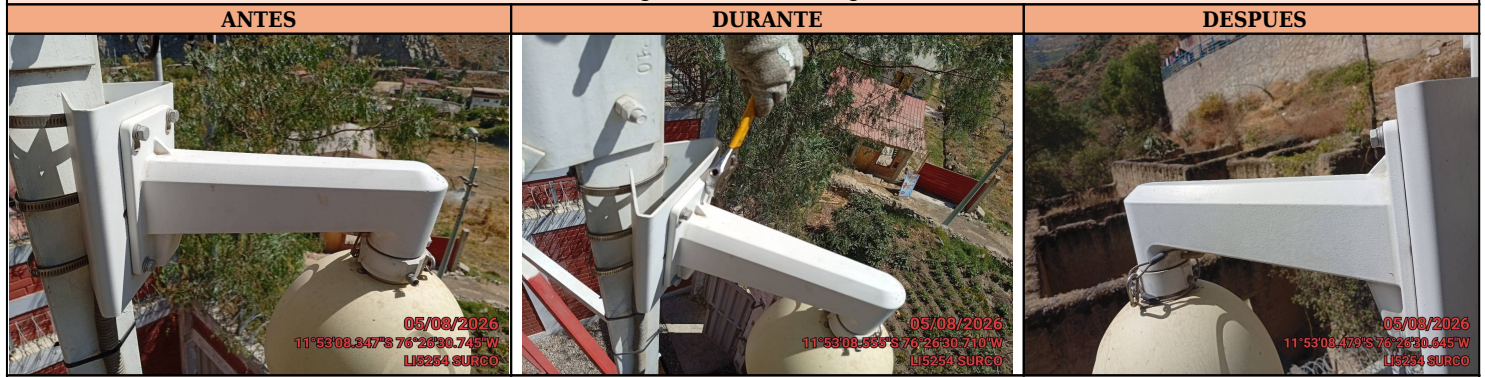
## REVISIÓN DE SUJECCIÓN Y ANCLAJES DE CÁMARA

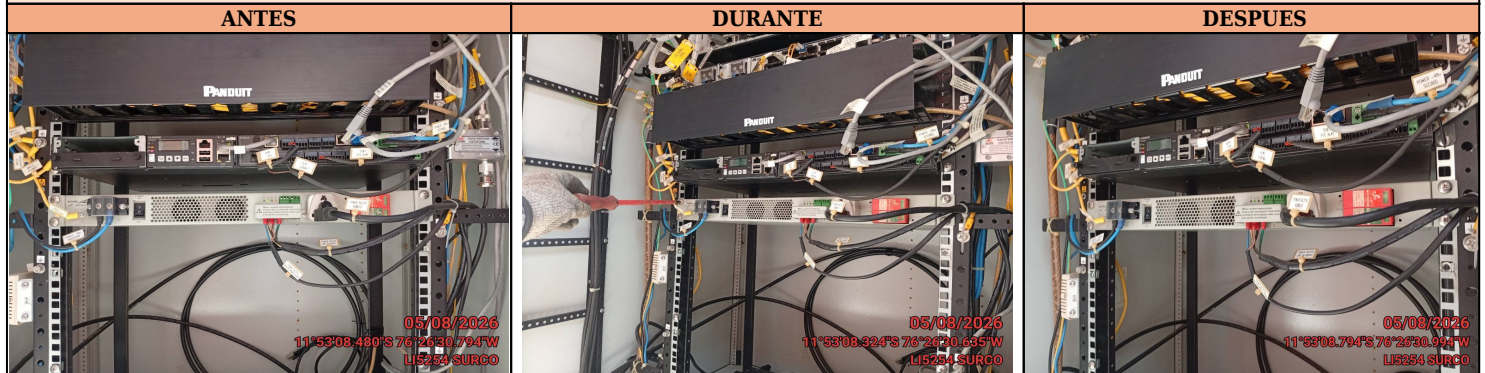
## REVISIÓN DEL EQUIPO DE GRABACIÓN (VCN510 - 8P)

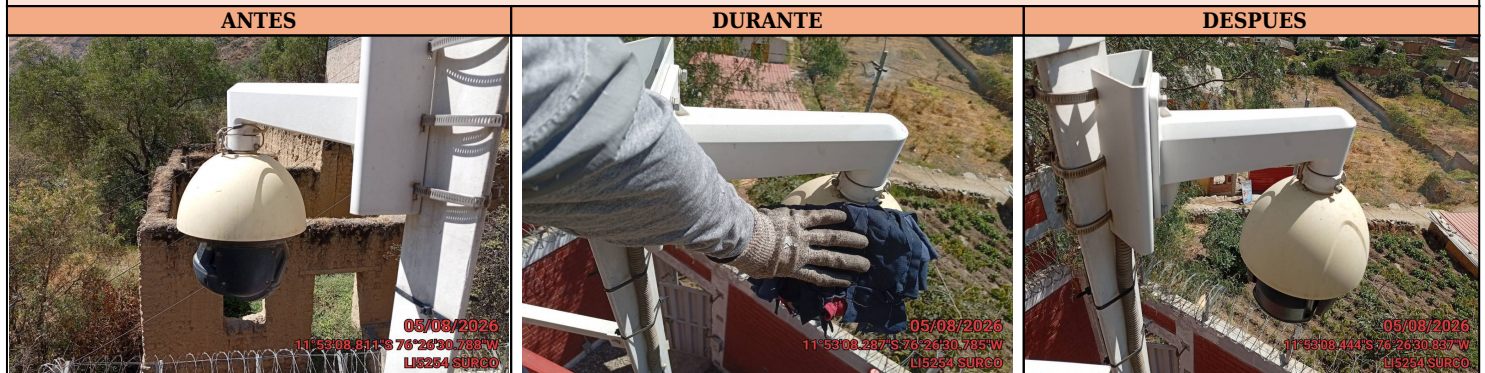
## LIMPIEZA CÁMARA DE VIDEO

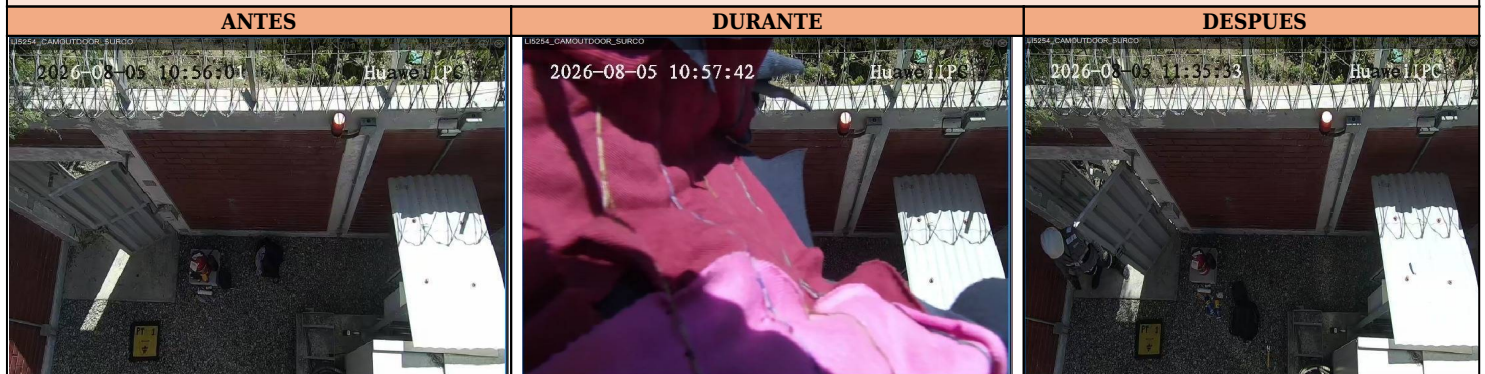
## REGISTRO DE CÁMARA AL MOMENTO DE REALIZAR SU LIMPIEZA

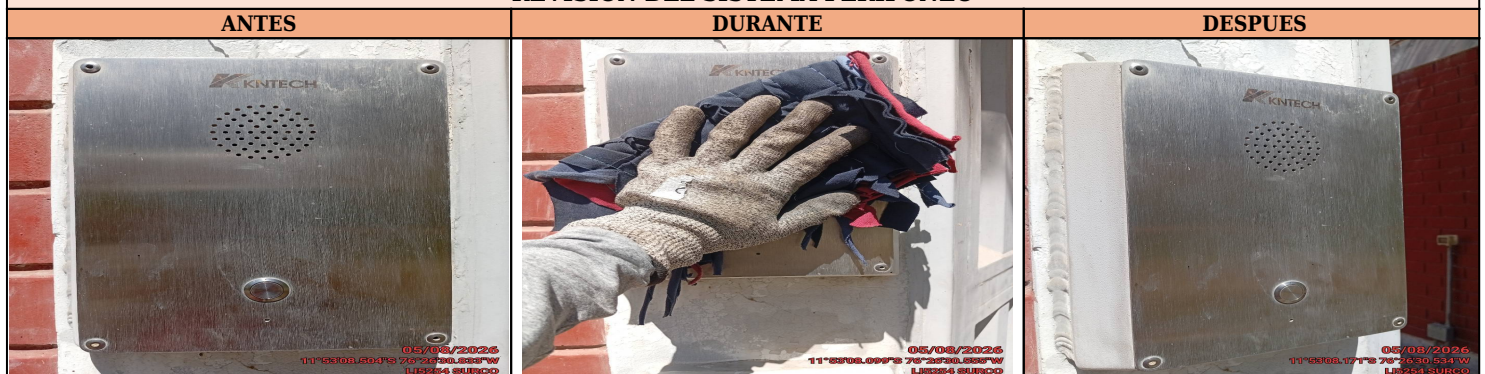
## REVISIÓN DEL SISTEMA PERIFONEO
