## REPORTE FOTOGRÁFICO - SUPERVISION

**Nombre de la Estacion:** SAN DAMIAN  
**Nombre de Localidad:** SAN DAMIAN  
**Fecha:** 05/08/2026 - 05/08/2026  
**Dirección:** CERRO YANACERI  
**ID site:** LI1188  
**CRQ:** CRQ000000108711

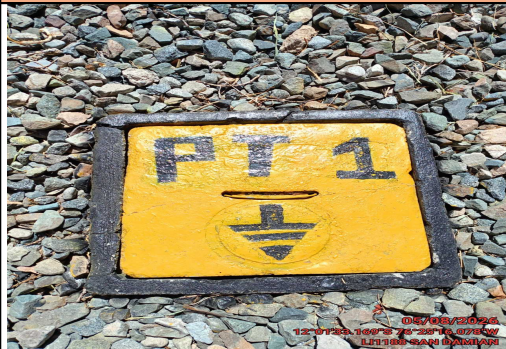
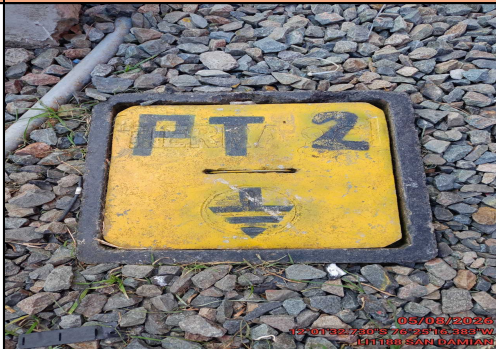
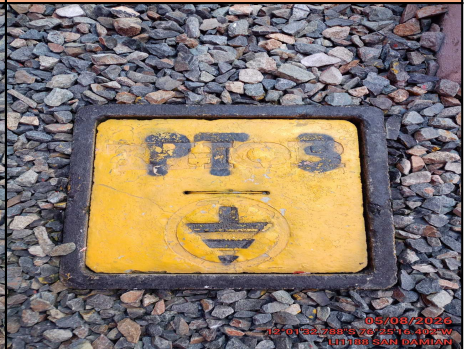
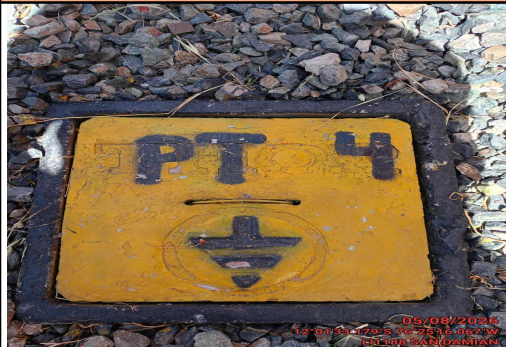
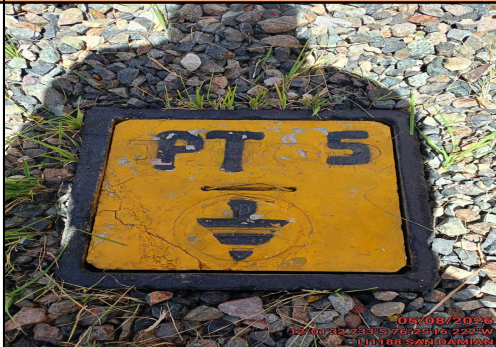
### TAPAS STAP: PINTADO DE TAPAS SEGUN PLANO SPAT

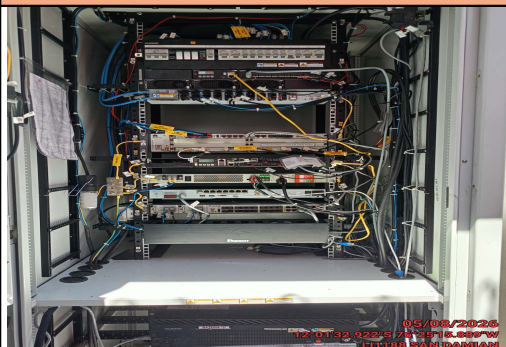
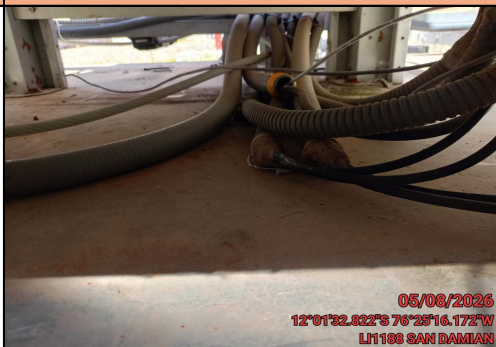
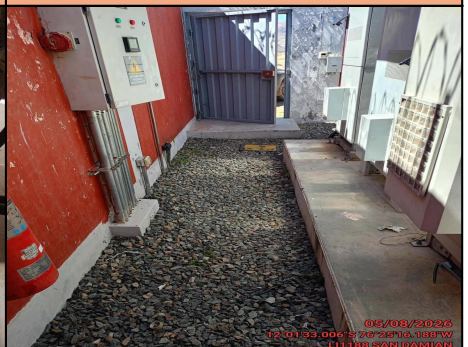
### LIMPIEZA GABINETE: LIMPIEZA DENTRO, PARTE POSTERIOR, PARTE BAJA Y ENTRE LOS GABINETES

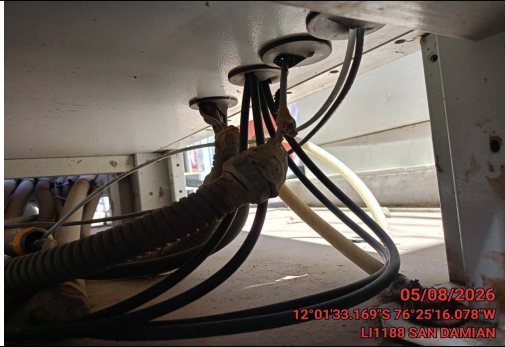
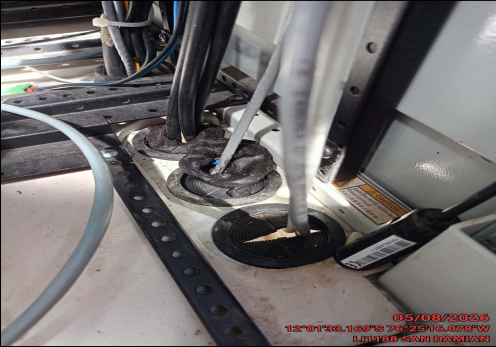
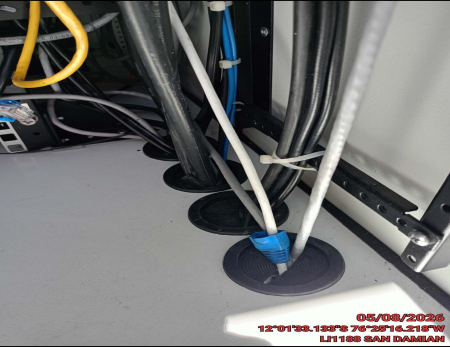
| SELLADO: SELLADO DE EQUIPOS Y DUCTOS POR DONDE INGRESAN LOS CABLES AL GABINETE (CON SIKAFLEX) | | |

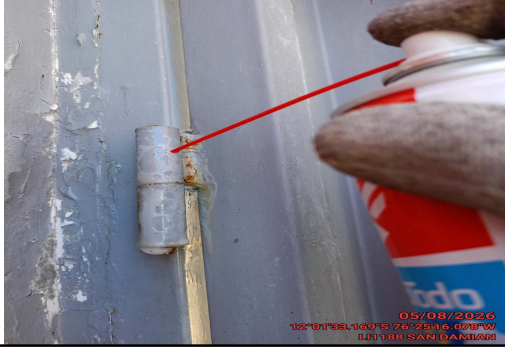
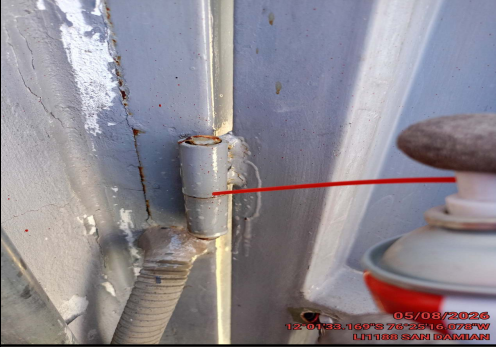
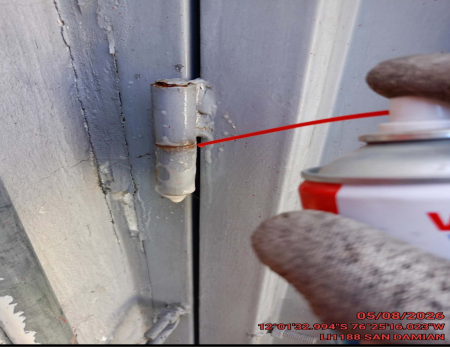
| SELLADO: SELLADO DE EQUIPOS Y DUCTOS POR DONDE INGRESAN LOS CABLES AL GABINETE (CON SIKAFLEX) | | |
|---|---|---|
| ACEITADO: ACEITADO DE PUERTAS Y CANDADOS | | |

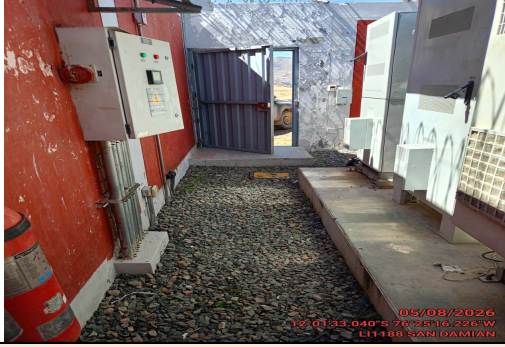
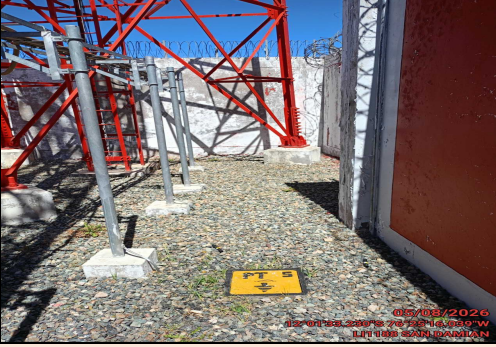
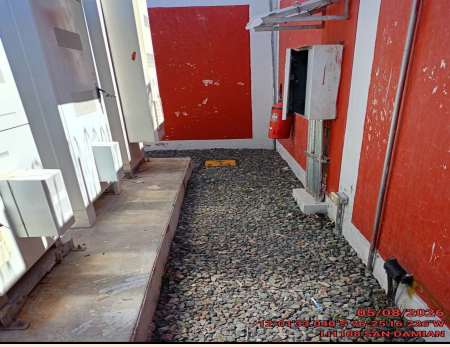
| SELLADO: SELLADO DE EQUIPOS Y DUCTOS POR DONDE INGRESAN LOS CABLES AL GABINETE (CON SIKAFLEX) | | |
|---|---|---|
| LIMPIEZA INTERIOR: LIMPIEZA INTERIOR DEL SITE / DESMALEZADO | | |

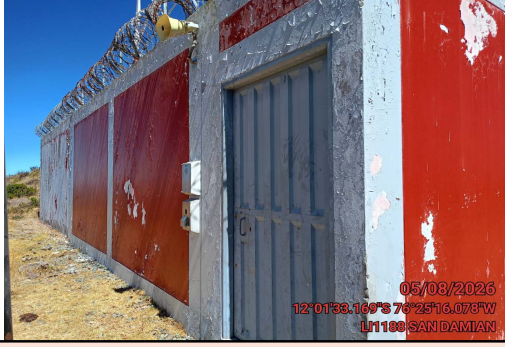
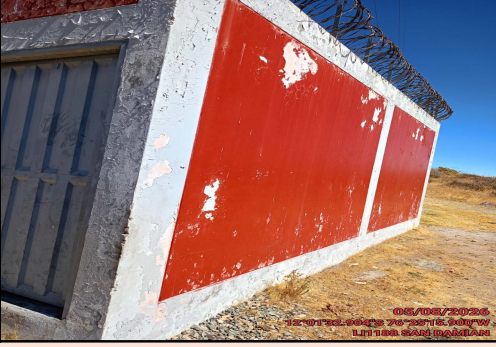
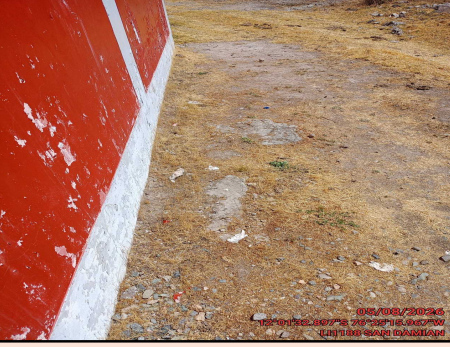
| SELLADO: SELLADO DE EQUIPOS Y DUCTOS POR DONDE INGRESAN LOS CABLES AL GABINETE (CON SIKAFLEX) | | |
|---|---|---|
| LIMPIEZA EXTERIOR: LIMPIEZA EXTERIOR DEL SITE / DESMALEZADO | | |

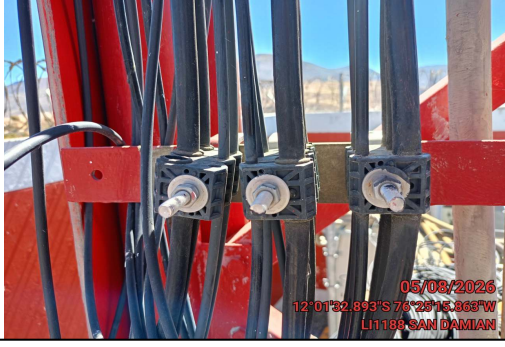
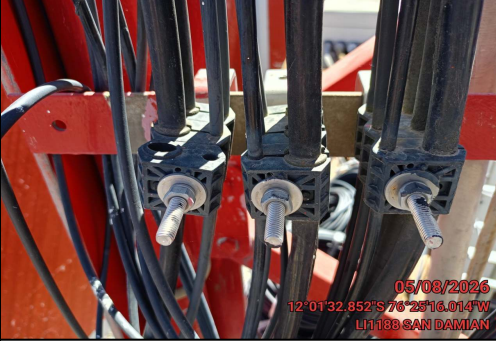
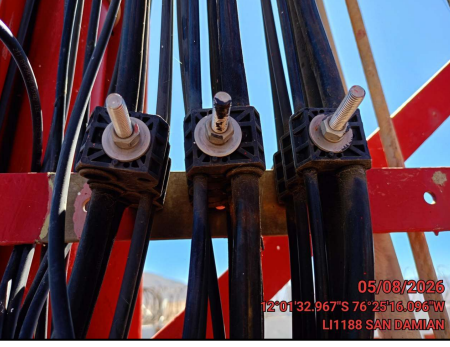
| SELLADO: SELLADO DE EQUIPOS Y DUCTOS POR DONDE INGRESAN LOS CABLES AL GABINETE (CON SIKAFLEX) | | |
|---|---|---|
| CLAMPS: REVISION DE CLAMPS EN CABLES IF, FO Y ENERGIZADO DE RRU's | | |

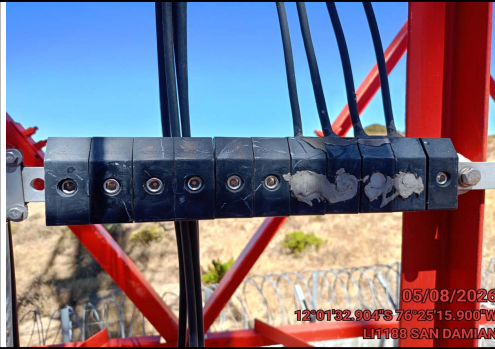
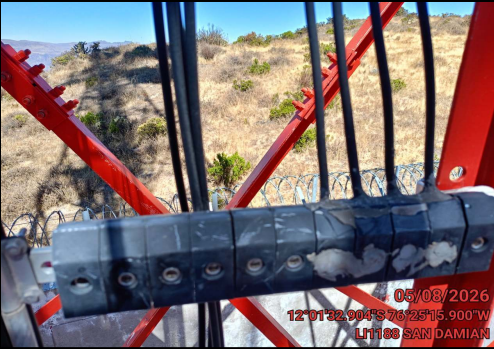
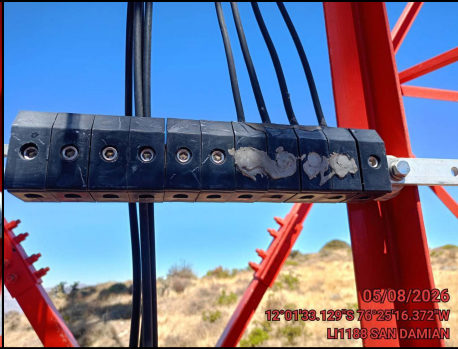
**GROUNDING KIT: REVISION DE ATERRAMIENTO DE CABLES IF, FO Y ENERGIZADO DE RRUs**

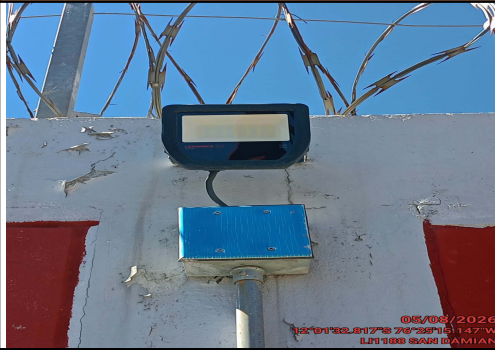
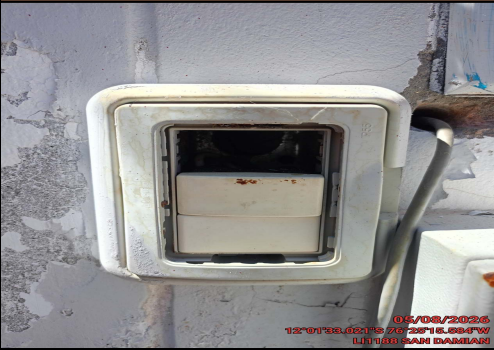
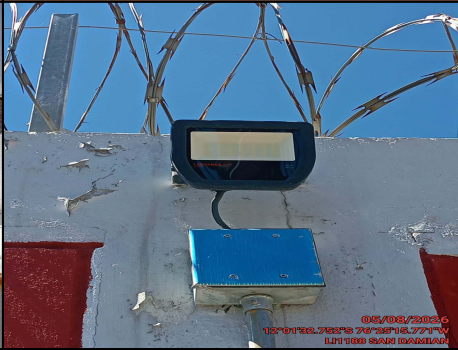
**REVISION DEL ESTADO DE LUMINARIA DE EMERGENCIA (LUMINARIA ENCENDIDA Y APAGADA)**

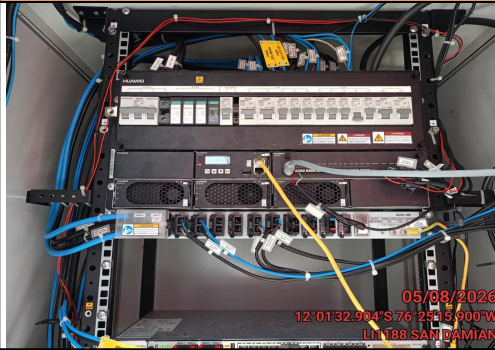
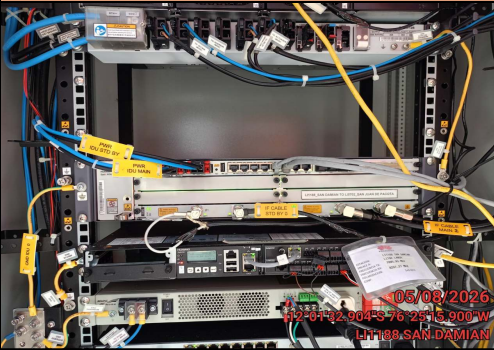
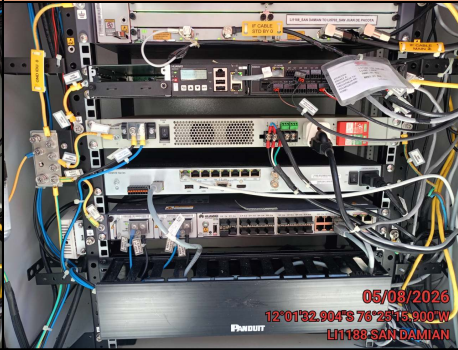
**ETIQUETADO DE DATOS, POWER, TIERRA DE IDU Y TIERRA DE BBU CORRECTAMENTE ETIQUETADOS**

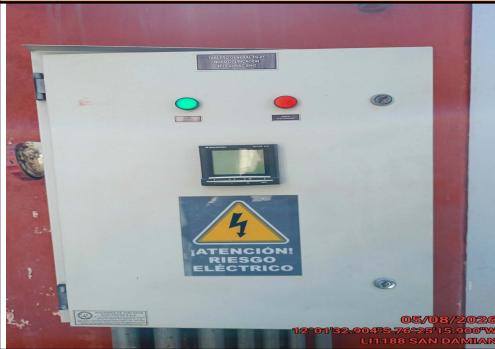
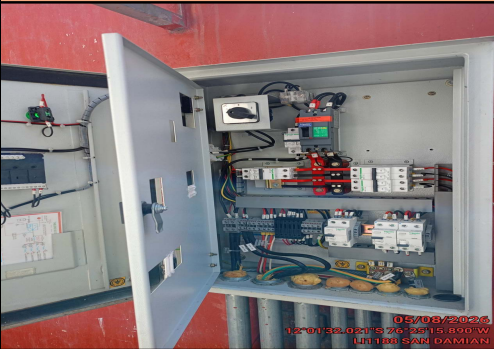
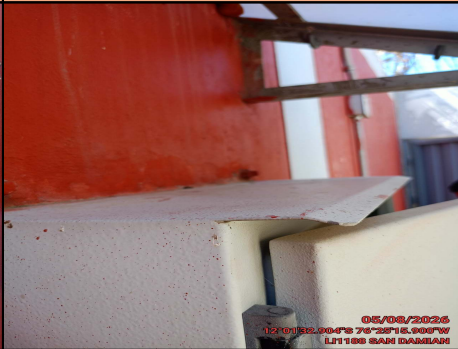
**TABLERO PRONATEL: REVISION DEL ESTADO FISICO DE TABLERO (CORROSION / OXIDO)**

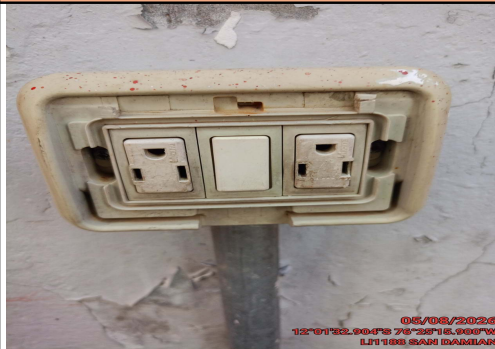
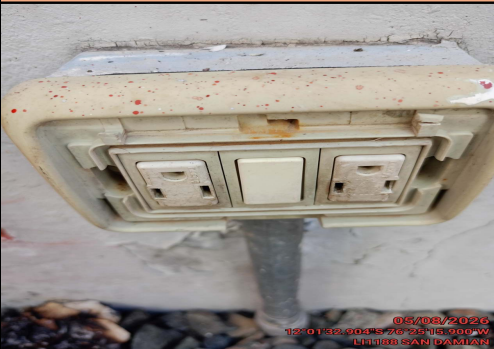
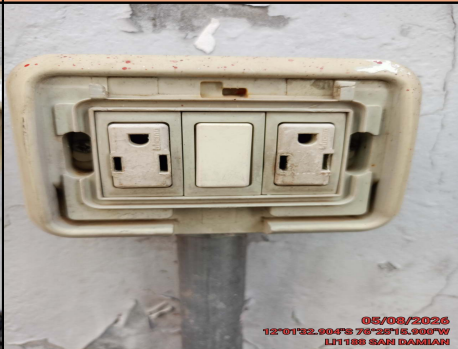
**TOMACORRIENTES: REVISION DEL ESTADO FISICO DE TOMACORRIENTES**
