# REPORTE FOTOGRÁFICO - Sistema de Obras Civiles / Seguridad Exterior

**Nombre de la Estacion:** HERBAY\_ALTO  
**Nombre de Localidad:** SAN VICENTE DE CAÑETE  
**Fecha:** 05/08/2026 - 05/08/2026  
**Direccion:** CP HERBAY ALTO  
**ID site:** LI5262  
**CRQ:** CRQ000000108675

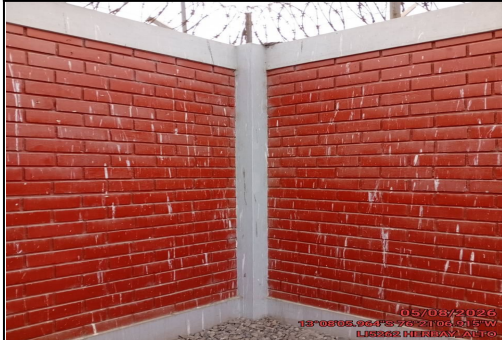
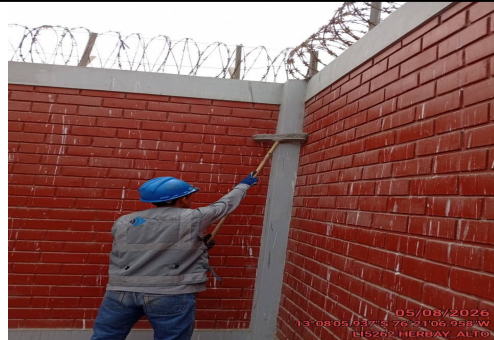
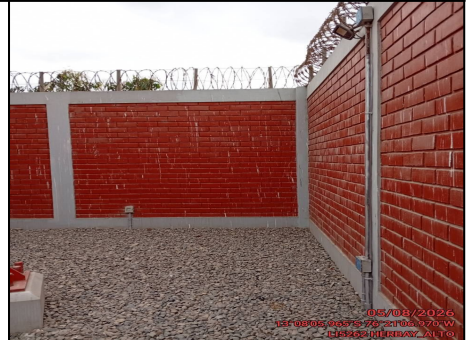
## REVISION DEL ESTADO DE COLUMNAS Y VIGAS

| CHECKLIST - OBRA CIVIL | | |
|---|---|---|
| Estructura | OK | Verificar el estado de la estructura en general |

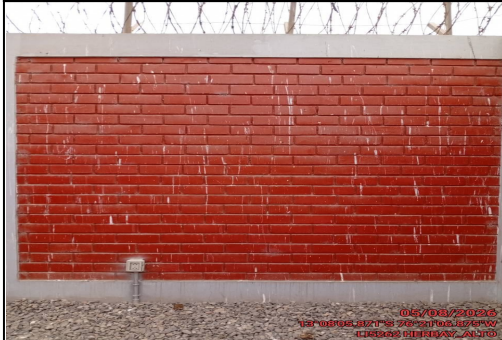
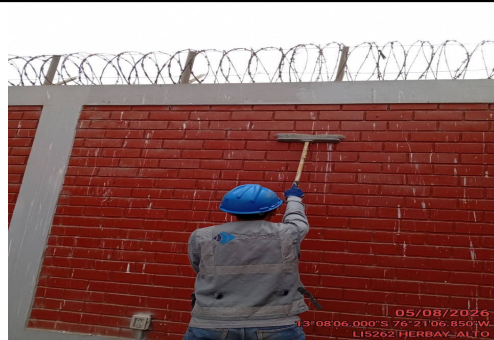
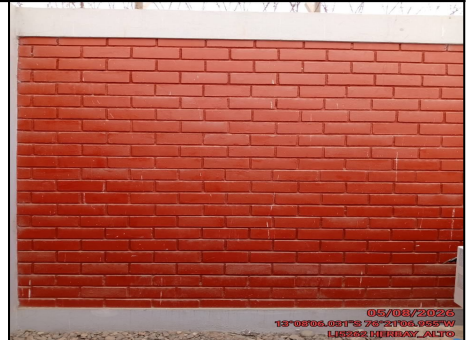
## REVISION DEL ESTADO DEL CERCO PERIMETRICO

| CHECKLIST - OBRA CIVIL | | |
|---|---|---|
| Estado de Puertas y paredes | OK | Verificar el estado de puertas, paredes y cerraduras |

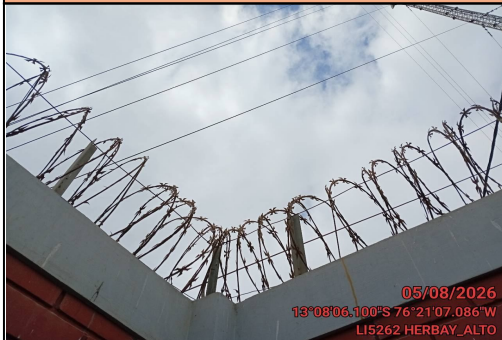
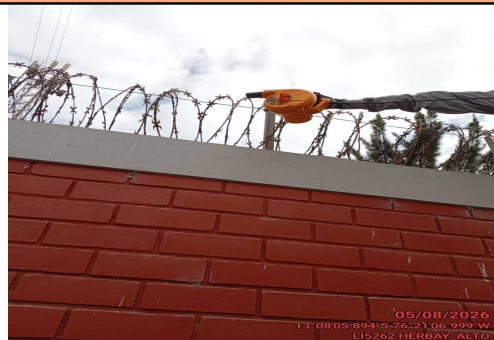
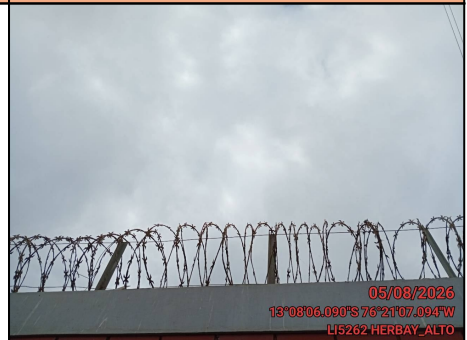
## REVISION DEL ESTADO DE LA CONCERTINA

| CHECKLIST - OBRA CIVIL | | |
|---|---|---|
| Concertina | OK | Verificar el estado de la concertina |
