## REPORTE FOTOGRÁFICO - Sistema de Climatización A/A

**Nombre de la Estacion:** HERBAY\_ALTO  
**Nombre de Localidad:** SAN VICENTE DE CAÑETE  
**Fecha:** 05/08/2026 - 05/08/2026  
**Direccion:** CP HERBAY ALTO  
**ID site:** LI5262  
**CRQ:** CRQ000000108675

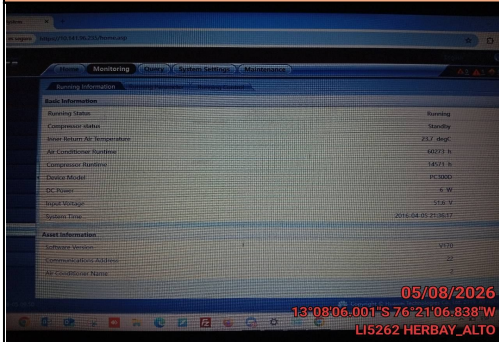
#### ANTES

### VERIFICACION DE PARAMETROS DE OPERACION: TEMPERATURA [°C]

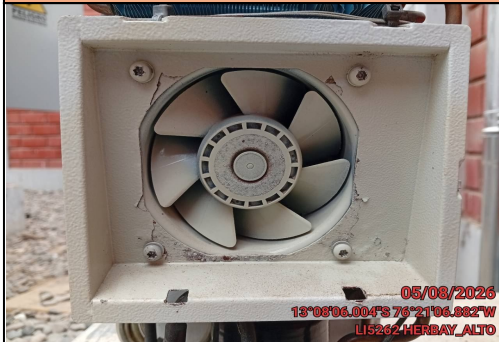
#### ANTES

### LIMPIEZA DE MOTOR DEL CONDENSADOR

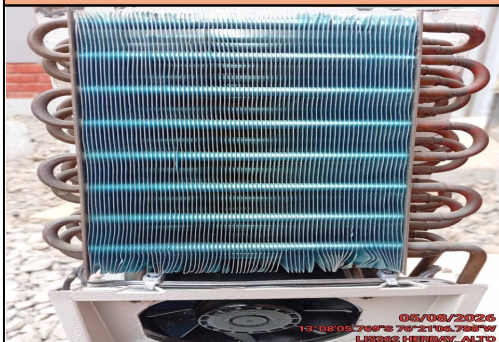
#### ANTES

### LIMPIEZA DE SERPENTIN DEL CONDENSADOR
