## REPORTE FOTOGRÁFICO - SUPERVISION

**Nombre de la Estacion:** SURCO  
**Nombre de Localidad:** SURCO  
**Fecha:** 05/08/2026 - 05/08/2026  
**Dirección:** CP SAN JERONIMO DE SURCO  
**ID site:** LI5254  
**CRQ:** CRQ000000108714

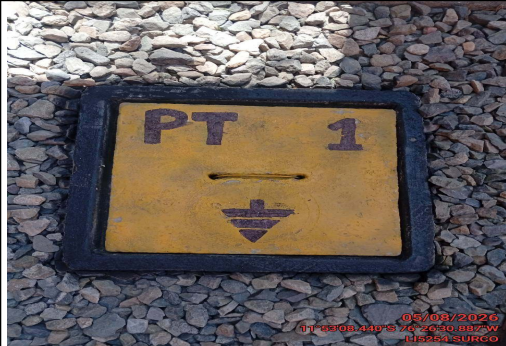
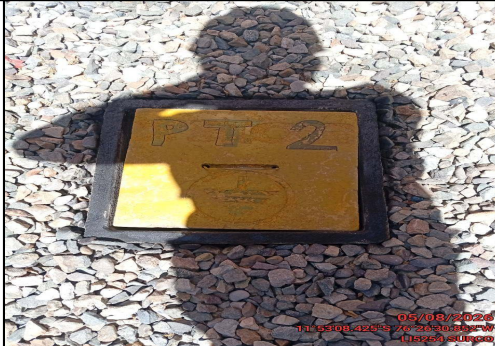
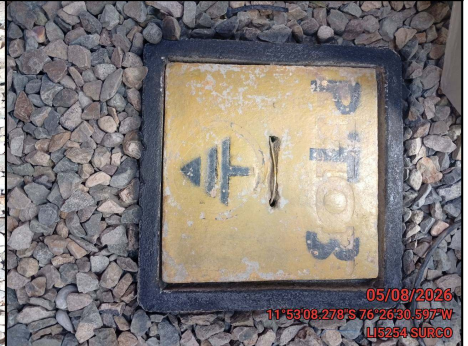
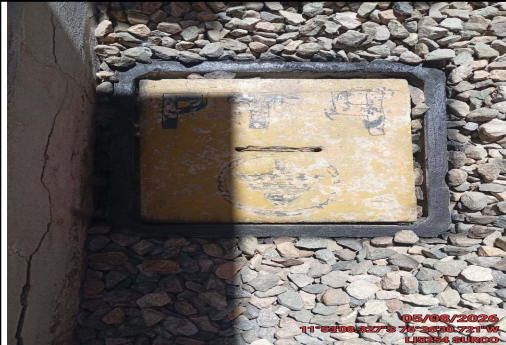
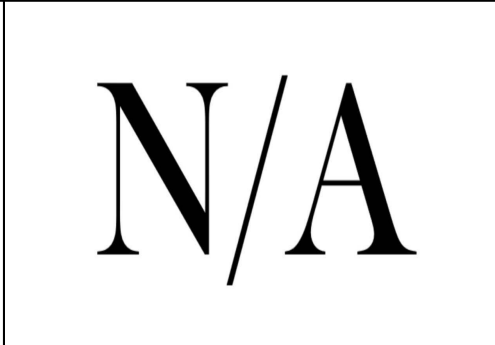
### TAPAS STAP: PINTADO DE TAPAS SEGUN PLANO SPAT

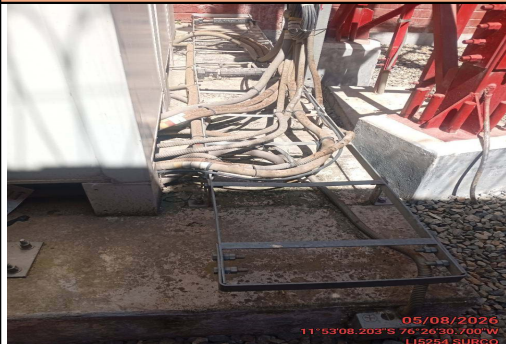
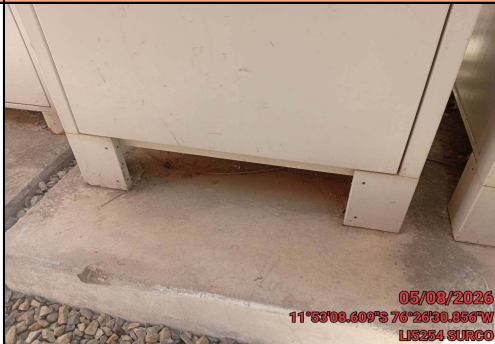
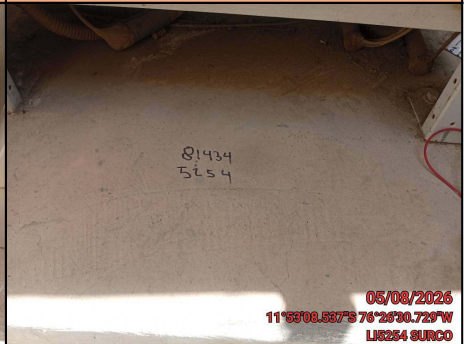
### LIMPIEZA GABINETE: LIMPIEZA DENTRO, PARTE POSTERIOR, PARTE BAJA Y ENTRE LOS GABINETES

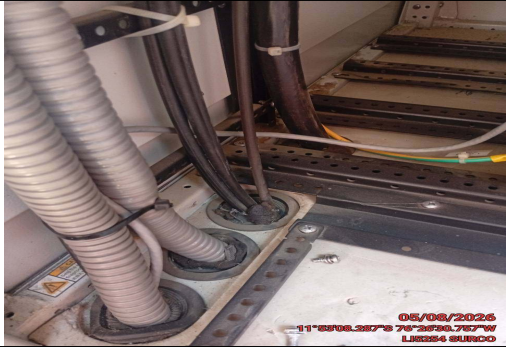
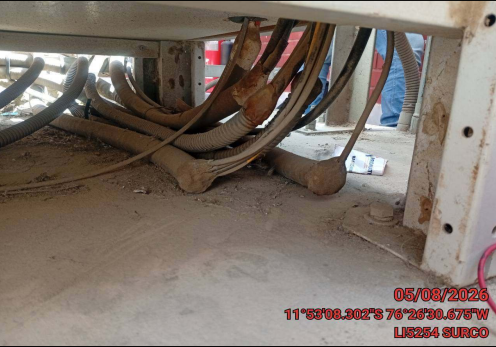
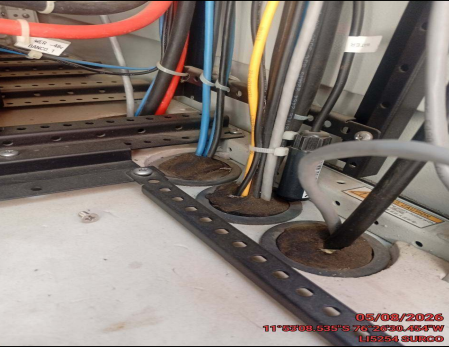
| SELLADO: SELLADO DE EQUIPOS Y DUCTOS POR DONDE INGRESAN LOS CABLES AL GABINETE (CON SIKAFLEX) | | |

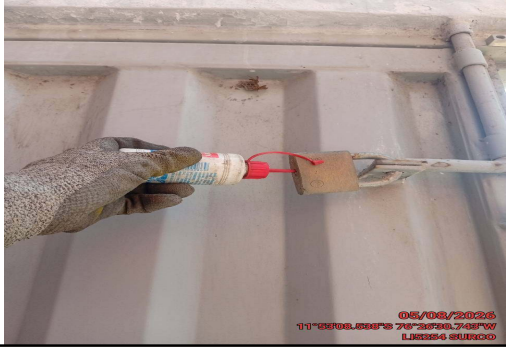
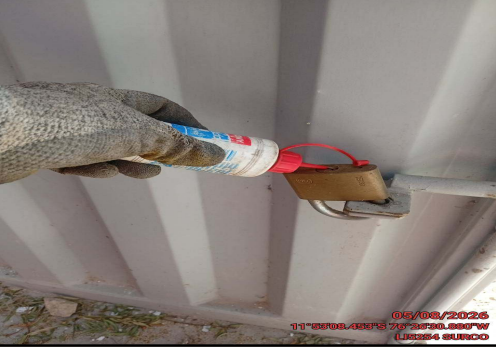
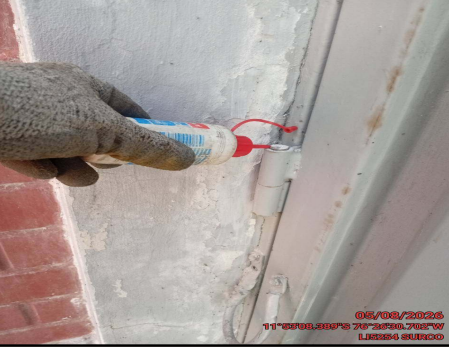
| SELLADO: SELLADO DE EQUIPOS Y DUCTOS POR DONDE INGRESAN LOS CABLES AL GABINETE (CON SIKAFLEX) | | |
|---|---|---|
| ACEITADO: ACEITADO DE PUERTAS Y CANDADOS | | |

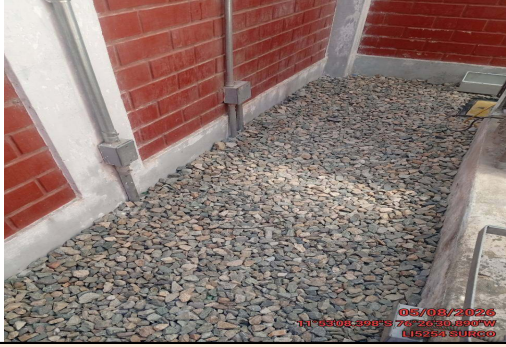
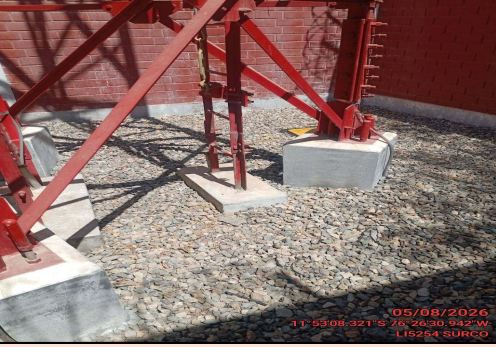
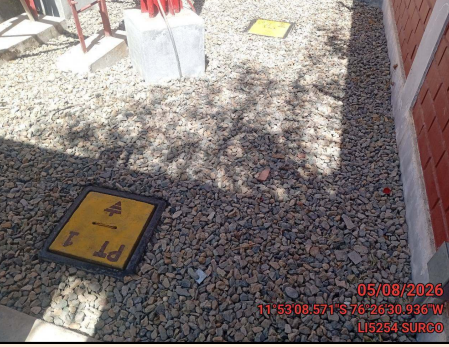
| SELLADO: SELLADO DE EQUIPOS Y DUCTOS POR DONDE INGRESAN LOS CABLES AL GABINETE (CON SIKAFLEX) | | |
|---|---|---|
| LIMPIEZA INTERIOR: LIMPIEZA INTERIOR DEL SITE / DESMALEZADO | | |

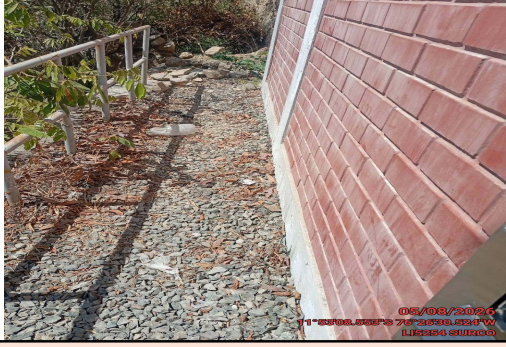
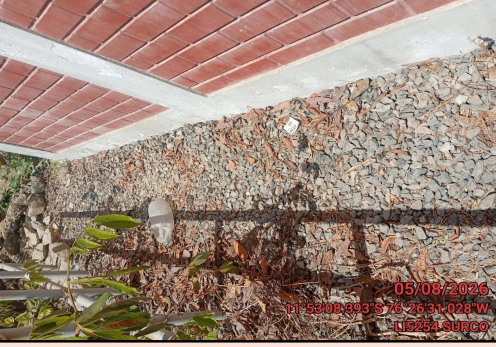
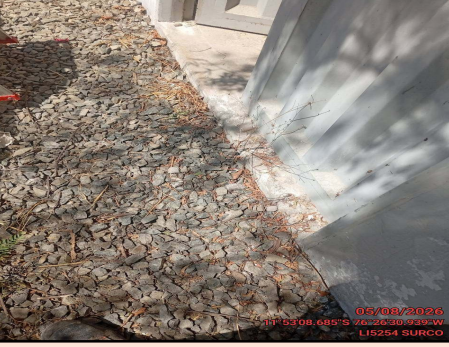
| SELLADO: SELLADO DE EQUIPOS Y DUCTOS POR DONDE INGRESAN LOS CABLES AL GABINETE (CON SIKAFLEX) | | |
|---|---|---|
| LIMPIEZA EXTERIOR: LIMPIEZA EXTERIOR DEL SITE / DESMALEZADO | | |

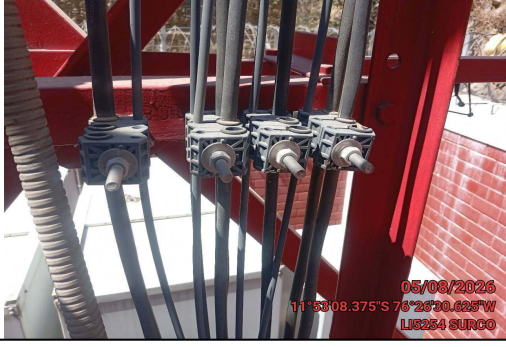
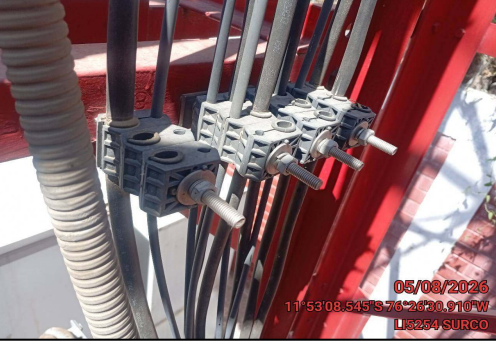
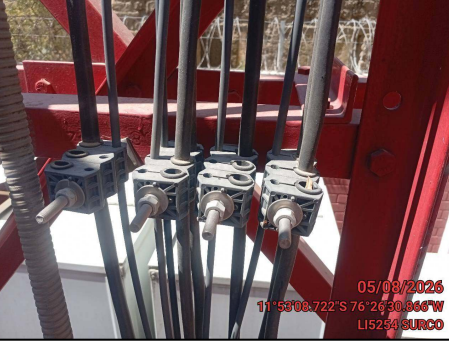
| SELLADO: SELLADO DE EQUIPOS Y DUCTOS POR DONDE INGRESAN LOS CABLES AL GABINETE (CON SIKAFLEX) | | |
|---|---|---|
| CLAMPS: REVISION DE CLAMPS EN CABLES IF, FO Y ENERGIZADO DE RRU's | | |

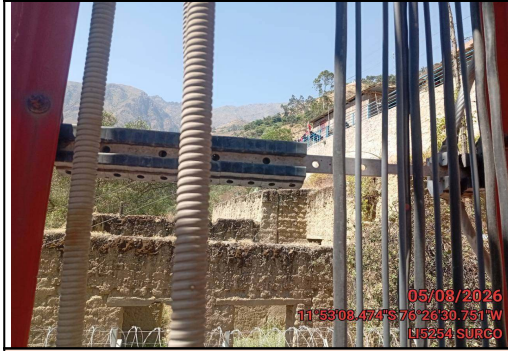
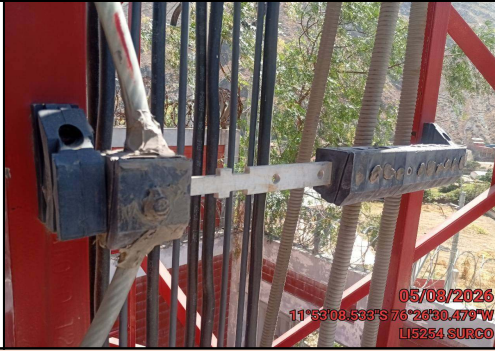
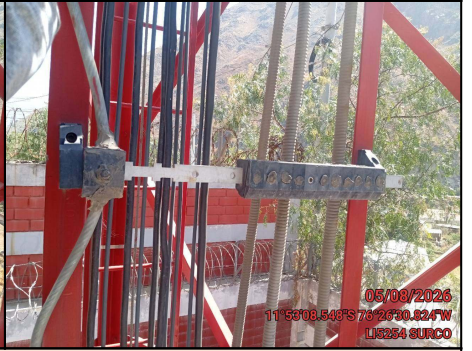
# GROUNDING KIT: REVISION DE ATERRAMIENTO DE CABLES IF, FO Y ENERGIZADO DE RRUs

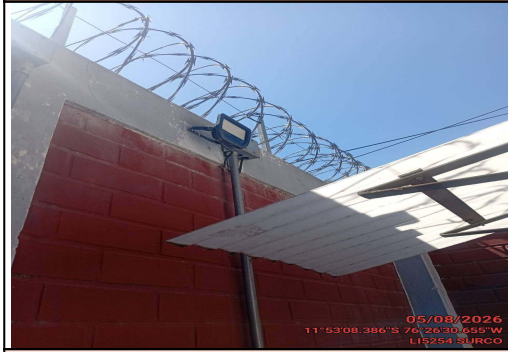
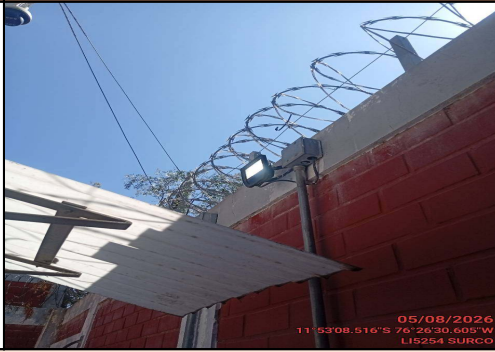
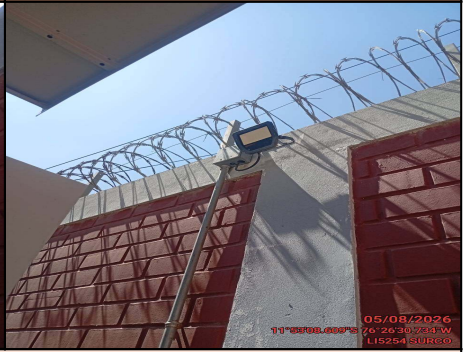
## REVISION DEL ESTADO DE LUMINARIA DE EMERGENCIA (LUMINARIA ENCENDIDA Y APAGADA)

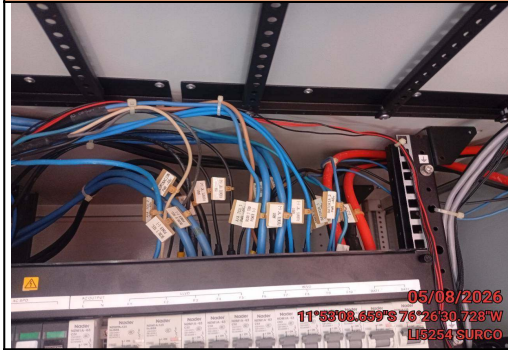
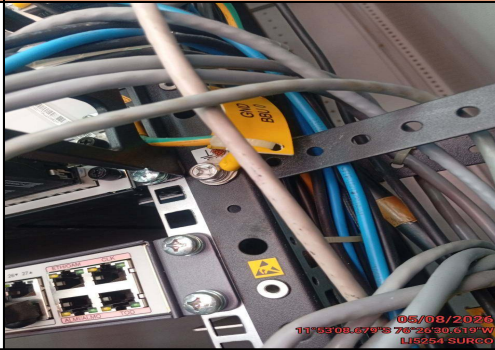
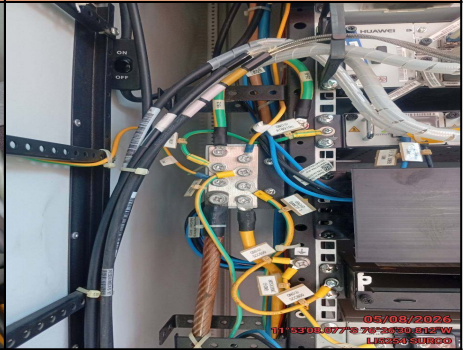
## ETIQUETADO DE DATOS, POWER, TIERRA DE IDU Y TIERRA DE BBU CORRECTAMENTE ETIQUETADOS

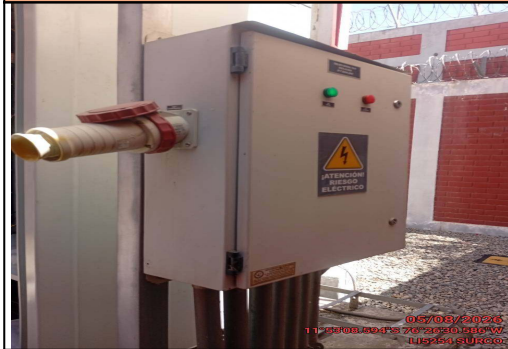
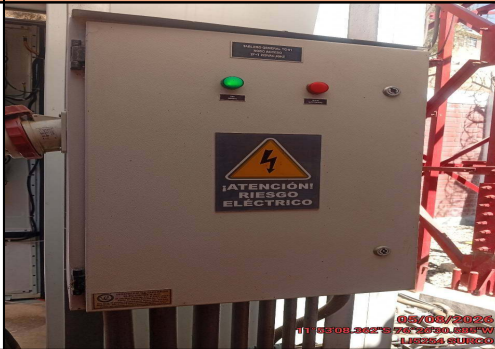
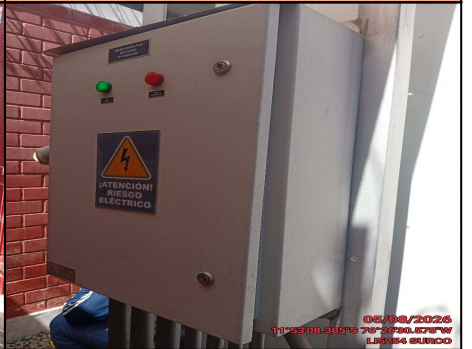
## TABLERO PRONATEL: REVISION DEL ESTADO FISICO DE TABLERO (CORROSION / OXIDO)

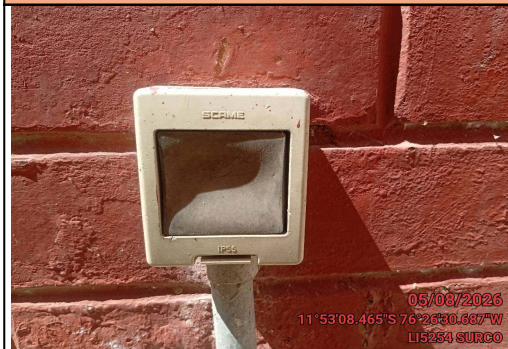
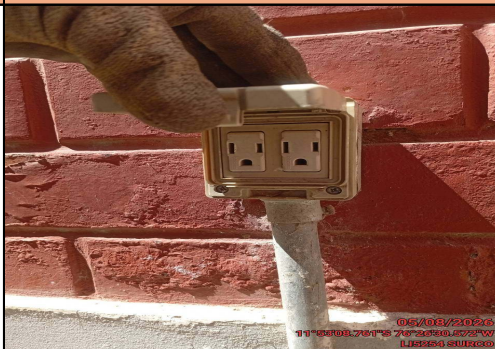
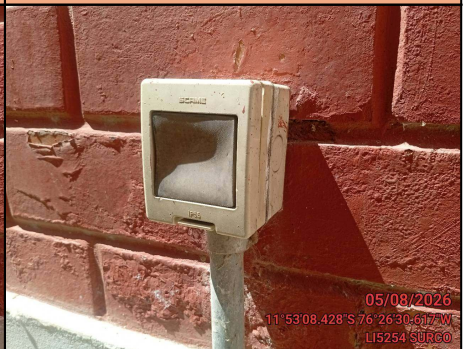
## TOMACORRIENTES: REVISION DEL ESTADO FISICO DE TOMACORRIENTES

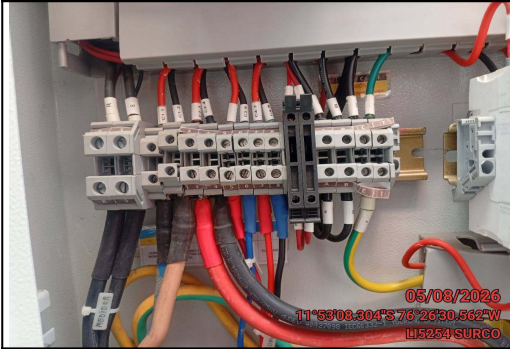
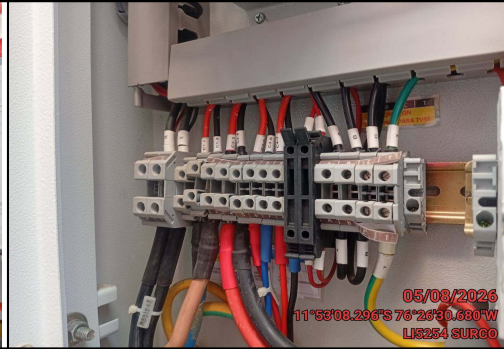
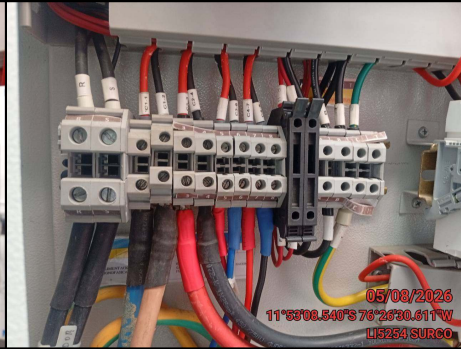
**BORNERAS: DETECCION DE TERMINALES DE CABLES EN TABLERO GENERAL SIN BORNERA**
