## REPORTE FOTOGRÁFICO - Sistema de Climatización A/A

**Nombre de la Estación:** SANTA CRUZ SAN LUIS  
**Nombre de Localidad:** SAN LUIS  
**Fecha:** 05/08/2026 - 05/08/2026  
**Dirección:** CP SANTA CRUZ  
**ID site:** LI4759  
**CRQ:** CRQ00000108677

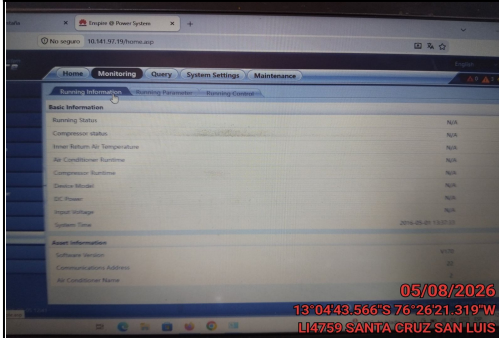
#### ANTES

### VERIFICACION DE PARAMETROS DE OPERACION: TEMPERATURA [°C]
