## REPORTE FOTOGRÁFICO - Sistema de Seguridad Física Interior

**Nombre de la Estación:** HERBAY\_ALTO  
**Nombre de Localidad:** SAN VICENTE DE CAÑETE  
**Fecha:** 05/08/2026 - 05/08/2026  
**Dirección:** CP HERBAY ALTO  
**ID site:** LI5262  
**CRQ:** CRQ000000108675

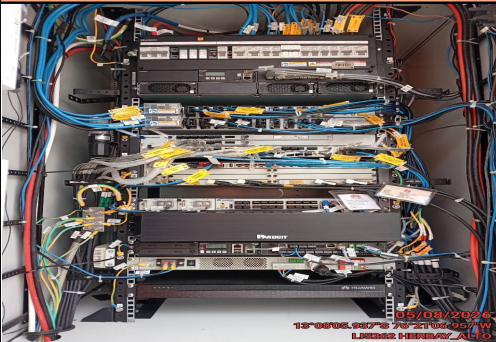
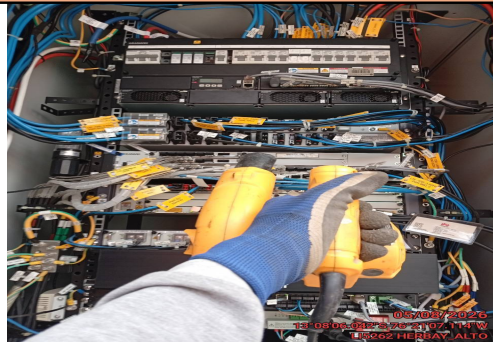
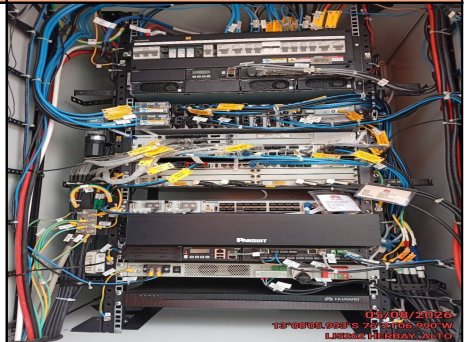
### LIMPIEZA GENERAL DE LOS EQUIPOS DEL SISTEMA

| CHECKLIST - SISTEMA DE SEGURIDAD | | |
|---|---|---|
| Sistema | OK | Limpieza de Componentes y/o equipos en general del Sistema |

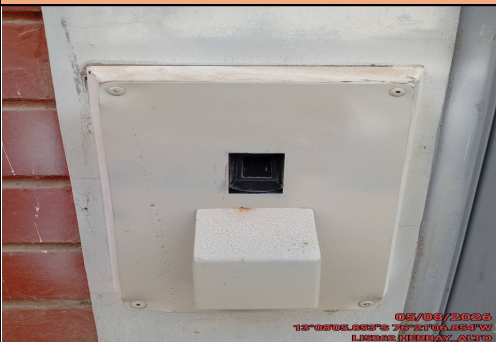
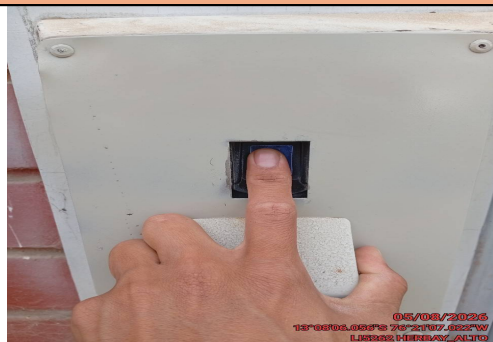
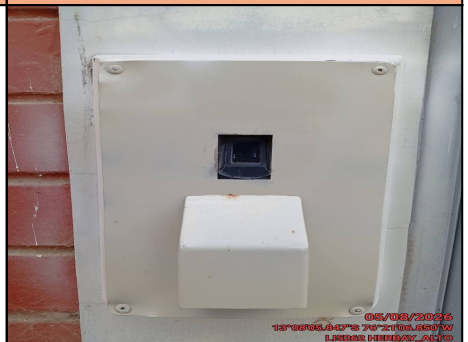
### REVISIÓN DEL BUEN FUNCIONAMIENTO DE LA LECTORA

| CHECKLIST - SISTEMA DE SEGURIDAD | | |
|---|---|---|
| Lector de Huella | OK | Verificar el buen funcionamiento de la lectora |

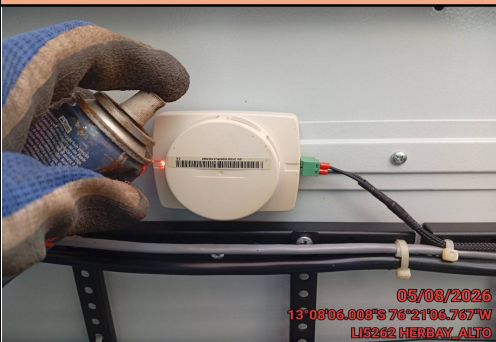
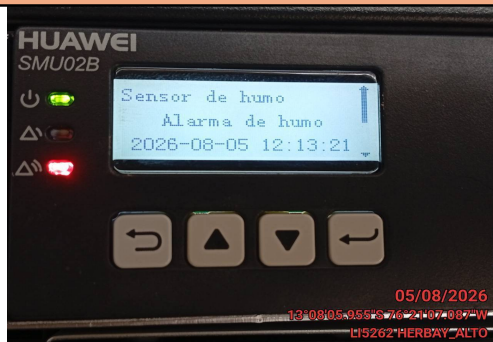
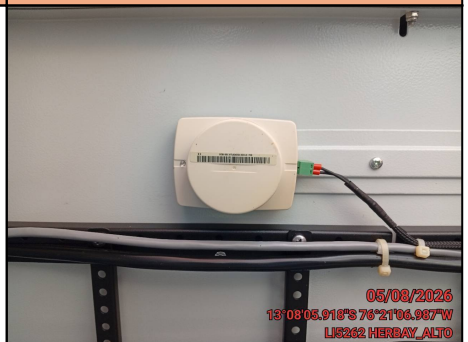
### REVISIÓN DEL FUNCIONAMIENTO DEL SENSOR DE HUMO

| CHECKLIST - SISTEMA DE SEGURIDAD | | |
|---|---|---|
| Sensor de Humo | OK | Revisión estado del sensor de Humo |

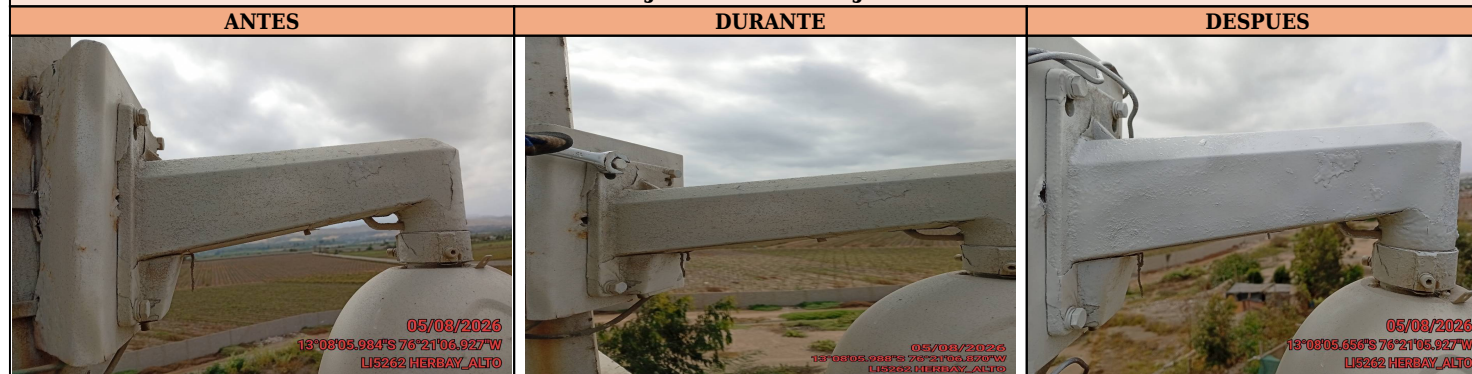
## REVISIÓN DE SUJECCIÓN Y ANCLAJES DE CÁMARA

| CHECKLIST - SISTEMA DE SEGURIDAD | | |
|---|---|---|
| Cámara | OK | Revisión de sujeción y anclajes de la Cámara |

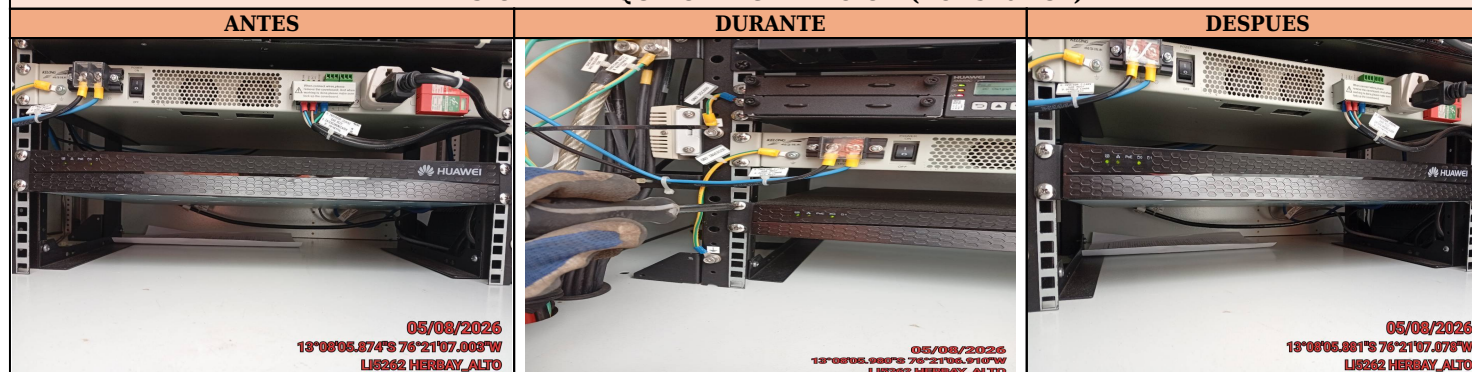
## REVISIÓN DEL EQUIPO DE GRABACIÓN (VCN510 - 8P)

| CHECKLIST - SISTEMA DE SEGURIDAD | | |
|---|---|---|
| Grabador de Video | OK | Verificar grabación local desde el NOC |
