## REPORTE FOTOGRÁFICO - SUPERVISION

**Nombre de la Estacion:** HERBAY ALTO  
**Nombre de Localidad:** SAN VICENTE DE CAÑETE  
**Fecha:** 05/08/2026 - 05/08/2026  
**Dirección:** CP HERBAY ALTO  
**ID site:** LI5262  
**CRQ:** CRQ000000108675

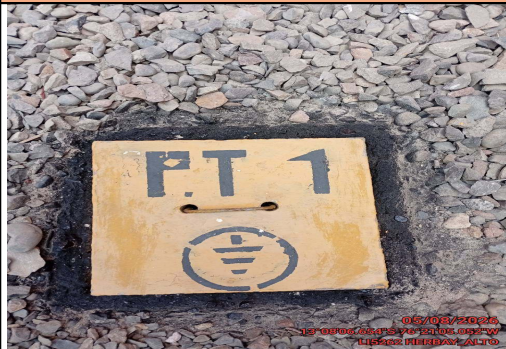
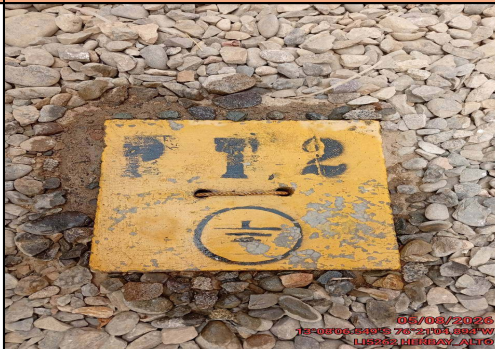
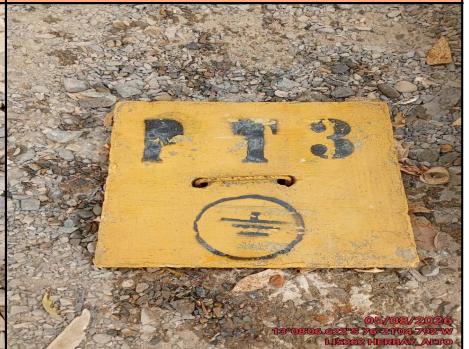
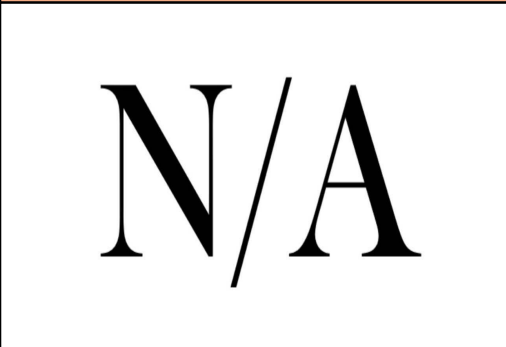
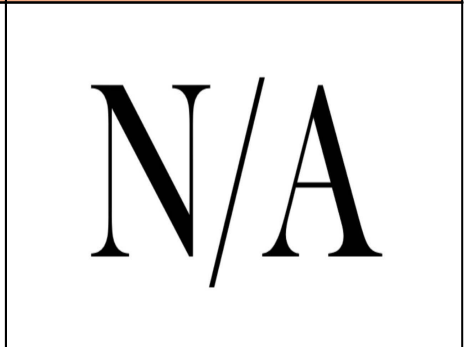
### TAPAS STAP: PINTADO DE TAPAS SEGUN PLANO SPAT

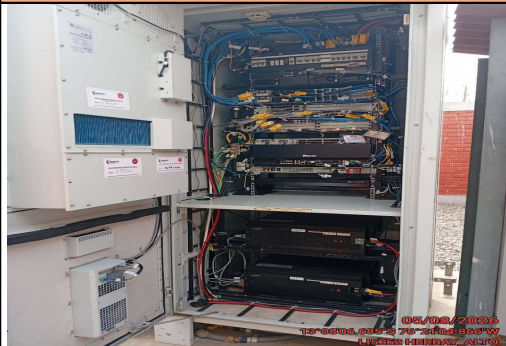
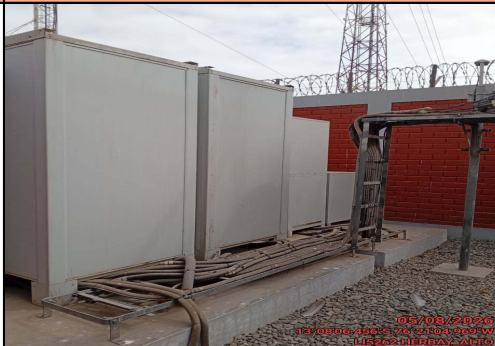
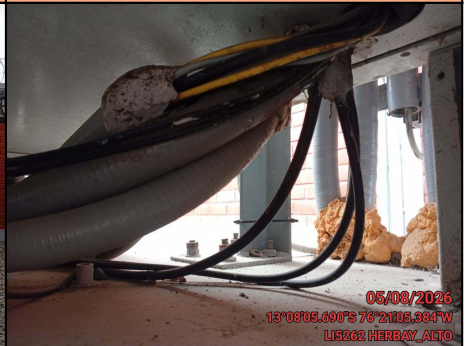
### LIMPIEZA GABINETE: LIMPIEZA DENTRO, PARTE POSTERIOR, PARTE BAJA Y ENTRE LOS GABINETES

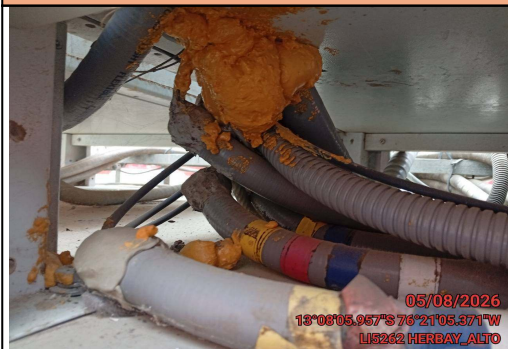
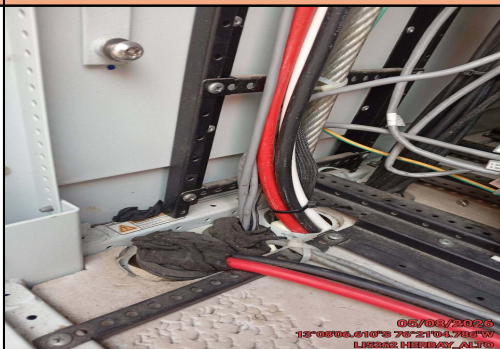
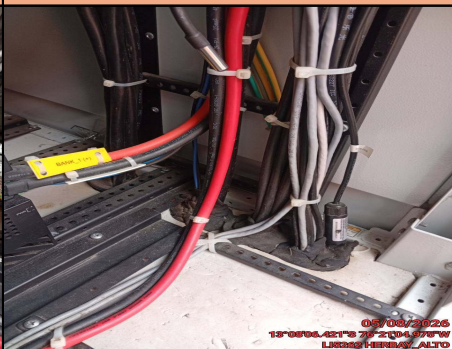
**SELLADO: SELLADO DE EQUIPOS Y DUCTOS POR DONDE INGRESAN LOS CABLES AL GABINETE (CON SIKAFLEX)**

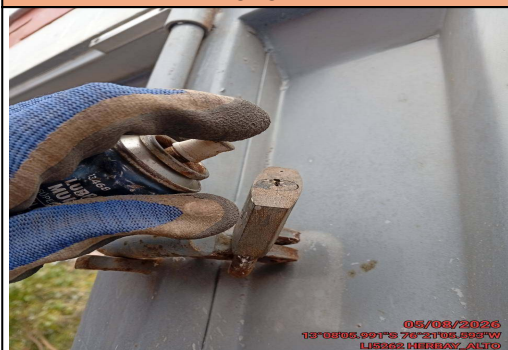
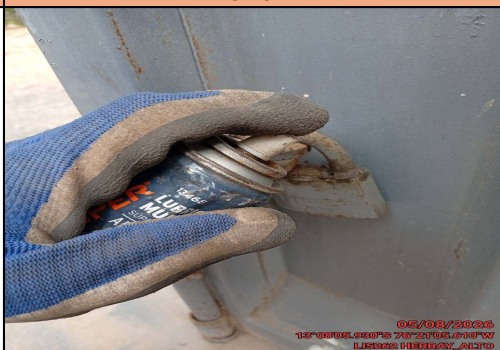
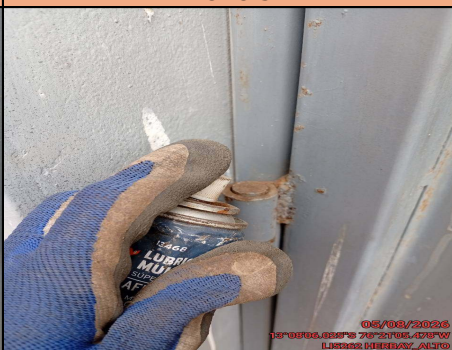
**ACEITADO: ACEITADO DE PUERTAS Y CANDADOS**

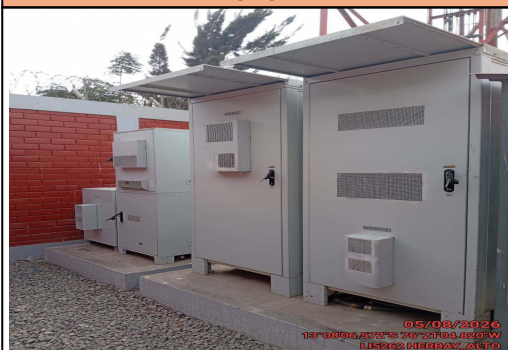
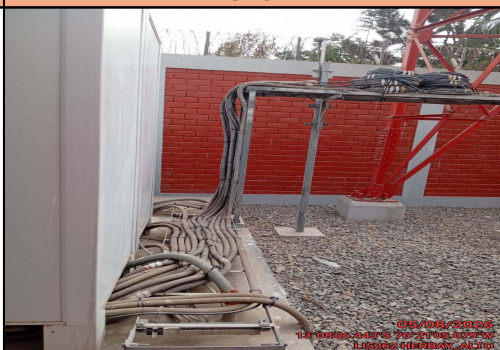
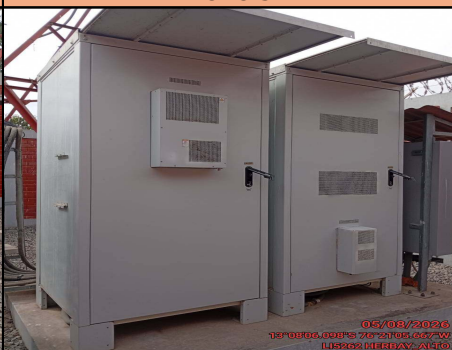
**LIMPIEZA INTERIOR: LIMPIEZA INTERIOR DEL SITE / DESMALEZADO**

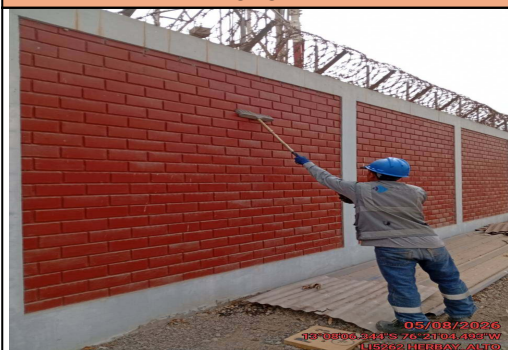
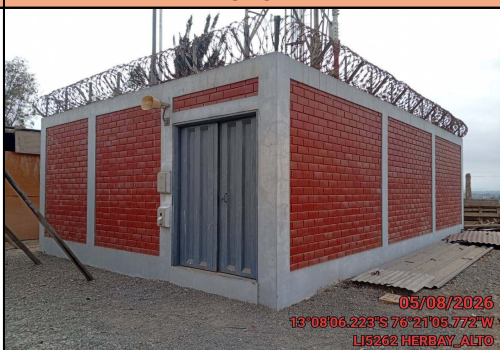
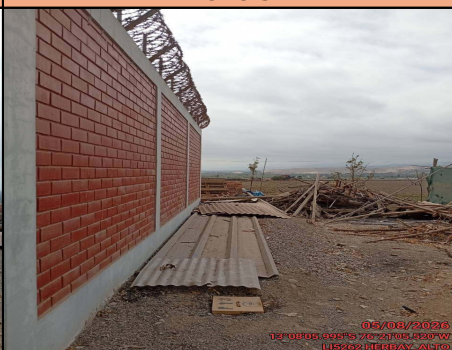
**LIMPIEZA EXTERIOR: LIMPIEZA EXTERIOR DEL SITE / DESMALEZADO**

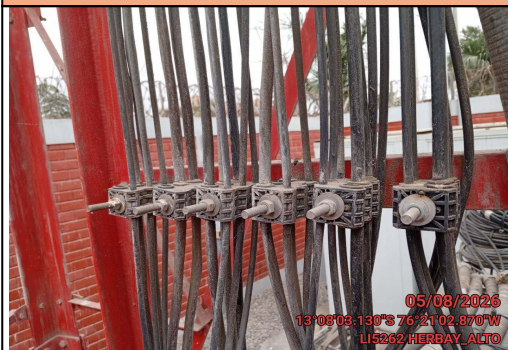
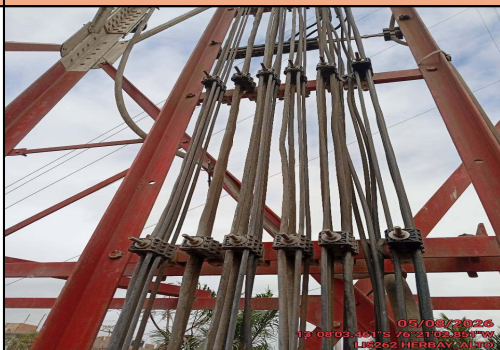
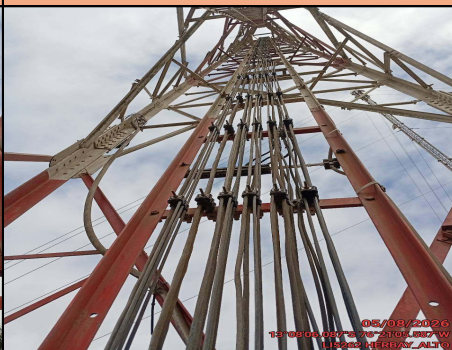
**CLAMPS: REVISION DE CLAMPS EN CABLES IF, FO Y ENERGIZADO DE RRU's**

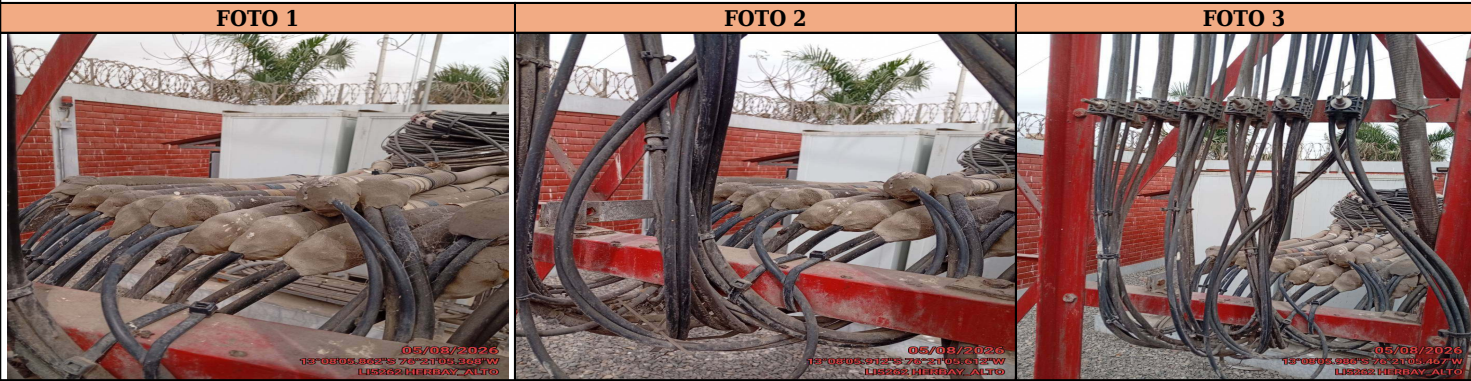
GROUNDING KIT: REVISION DE ATERRAMIENTO DE CABLES IF, FO Y ENERGIZADO DE RRU's

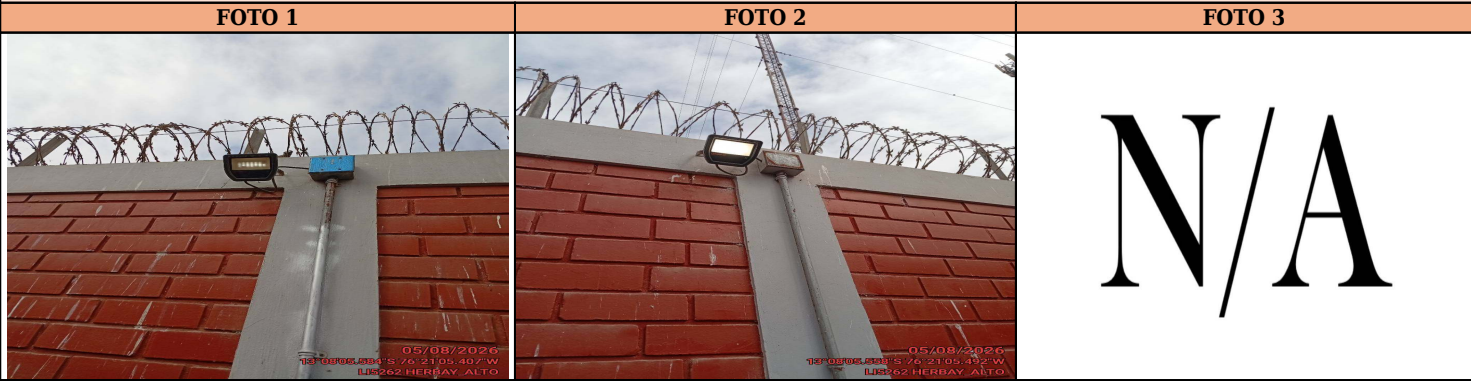
REVISION DEL ESTADO DE LUMINARIA DE EMERGENCIA (LUMINARIA ENCENDIDA Y APAGADA)

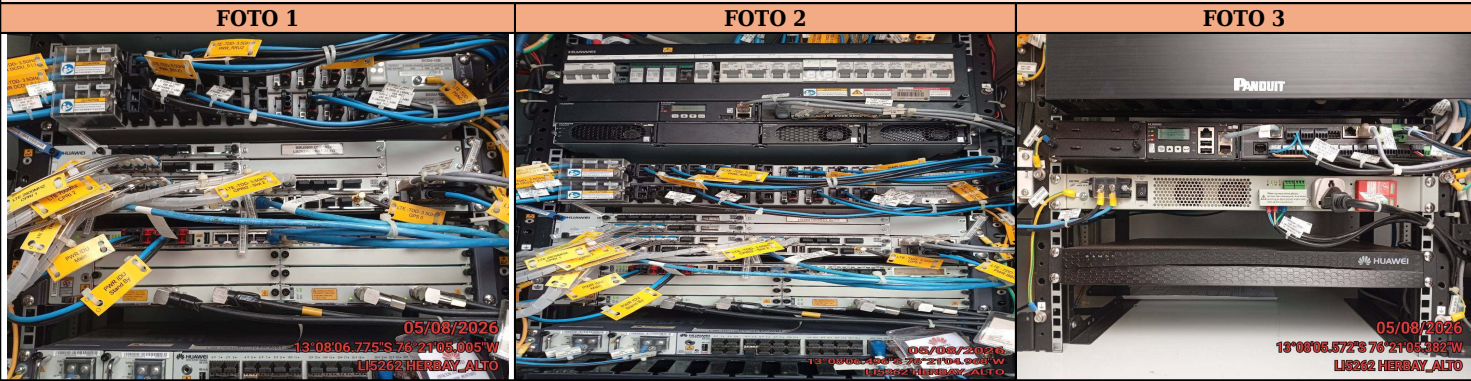
ETIQUETADO DE DATOS, POWER, TIERRA DE IDU Y TIERRA DE BBU CORRECTAMENTE ETIQUETADOS

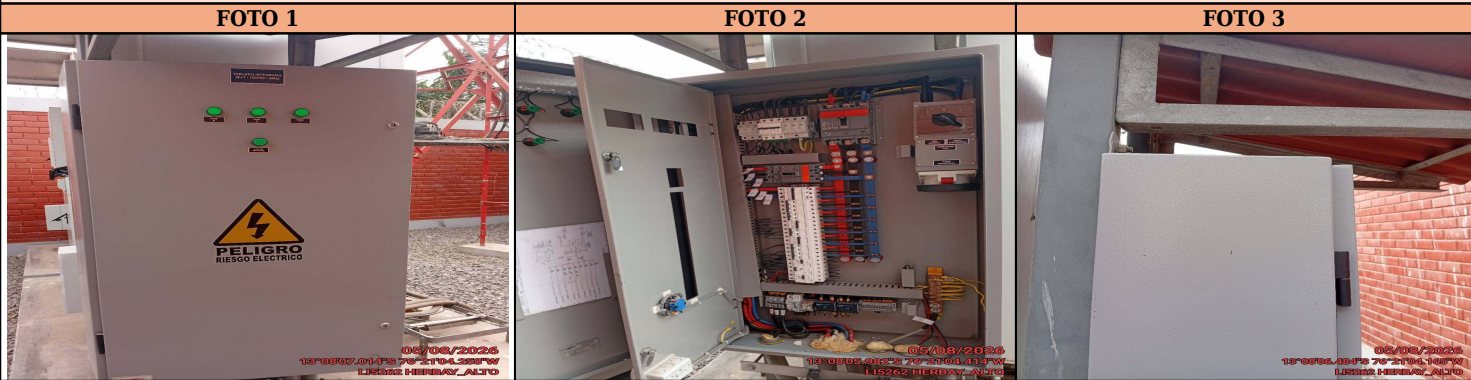
TABLERO PRONATEL: REVISION DEL ESTADO FISICO DE TABLERO (CORROSION / OXIDO)

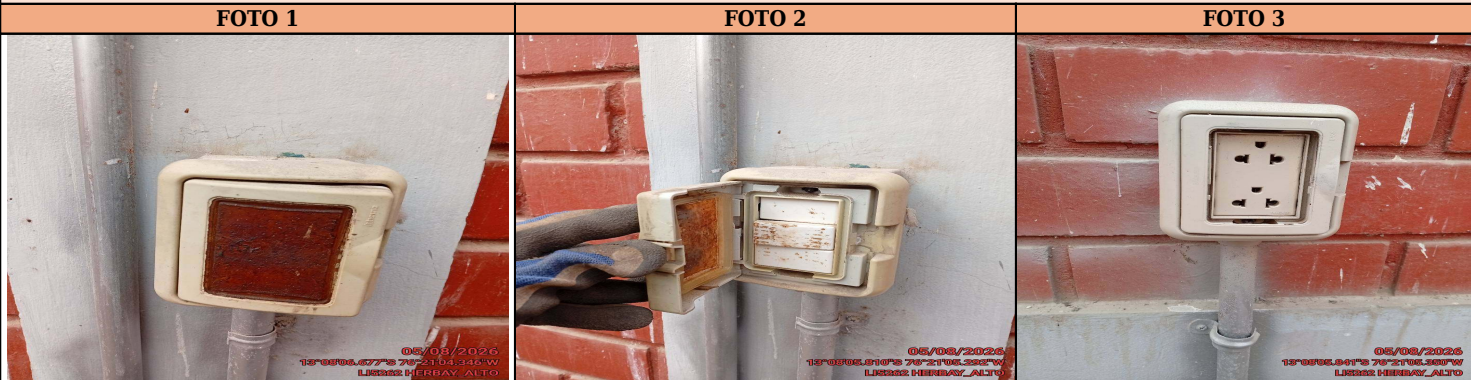
TOMACORRIENTES: REVISION DEL ESTADO FISICO DE TOMACORRIENTES

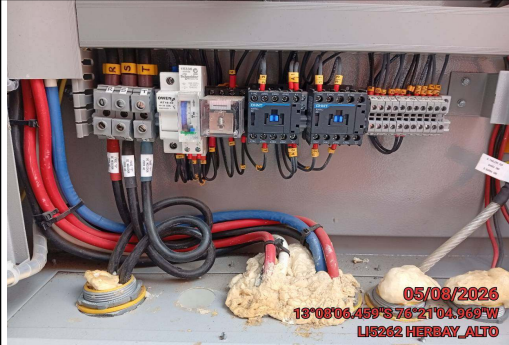
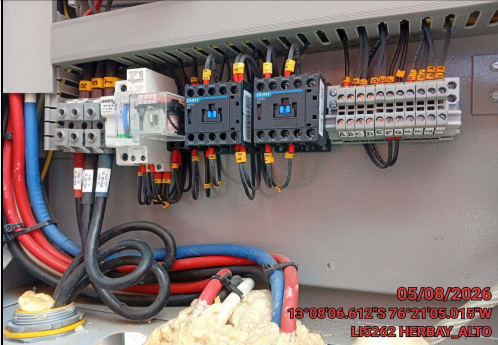
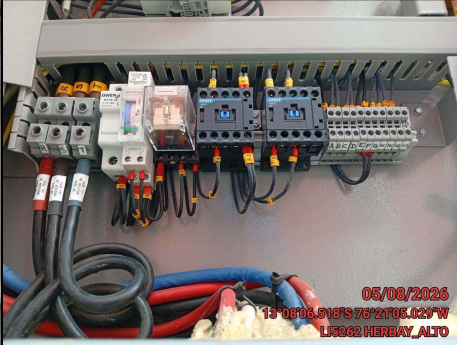
**BORNERAS: DETECCION DE TERMINALES DE CABLES EN TABLERO GENERAL SIN BORNERA**

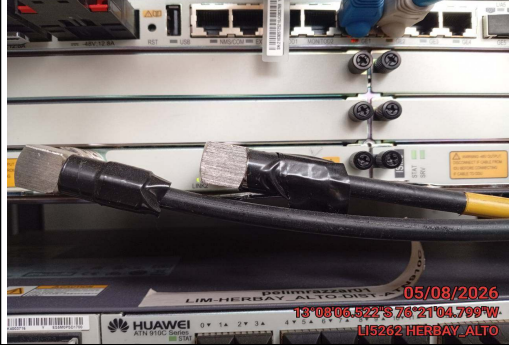
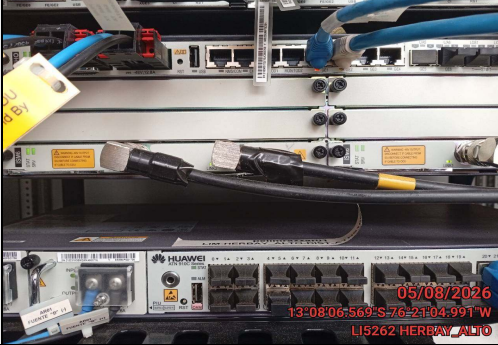
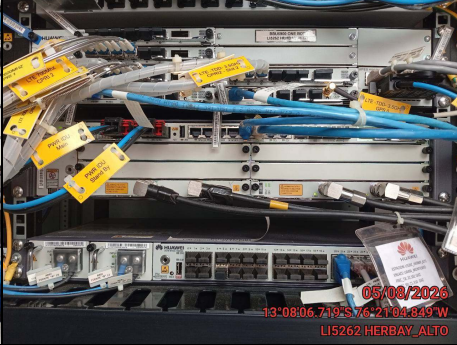
**CONECTORES: DETECCION DE CONECTORES FI EN IDU SIN PROTECCION DE MANGA TERMOCONTRAIBLE**
