## REPORTE FOTOGRÁFICO - Sistema de Obras Civiles / Seguridad Exterior

**Nombre de la Estacion:** DIECISIETE DE ENERO  
**Nombre de Localidad:** SAYAN  
**Fecha:** 05/08/2026 - 05/08/2026  
**Direccion:** CENTRO POBLADO DIECISIETE DE ENERO  
**ID site:** LI5394  
**CRQ:** CRQ000000108674

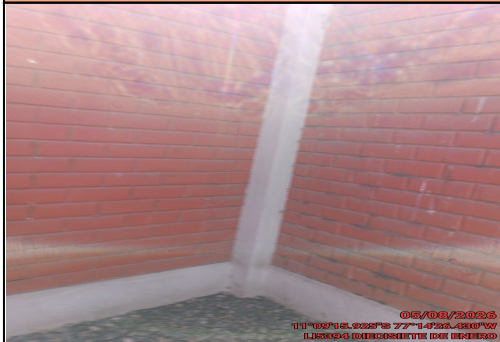
#### ANTES

### REVISION DEL ESTADO DE COLUMNAS Y VIGAS

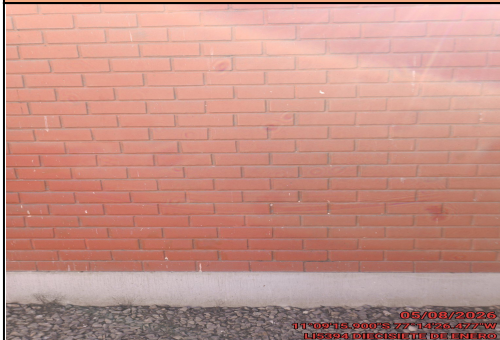
#### ANTES

### REVISION DEL ESTADO DEL CERCO PERIMETRICO

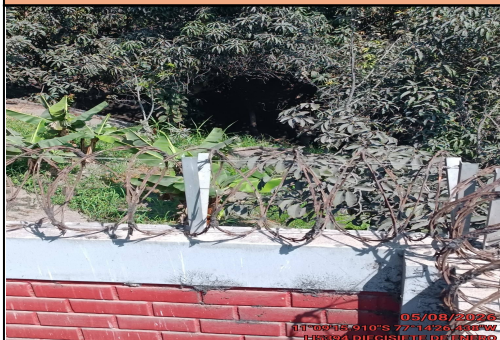
#### ANTES

### REVISION DEL ESTADO DE LA CONCERTINA

| CHECKLIST - OBRA CIVIL | | |
|---|---|---|
| Concertina | OK | Verificar el estado de la concertina |
