## REPORTE FOTOGRÁFICO - Sistema de Seguridad Física Interior

**Nombre de la Estación:** DIECISIETE DE ENERO  
**Nombre de Localidad:** SAYAN  
**Fecha:** 05/08/2026 - 05/08/2026  
**Dirección:** CENTRO POBLADO DIECISIETE DE ENERO  
**ID site:** LI5394  
**CRQ:** CRQ000000108674

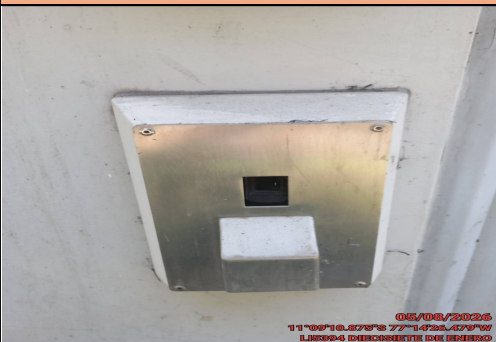
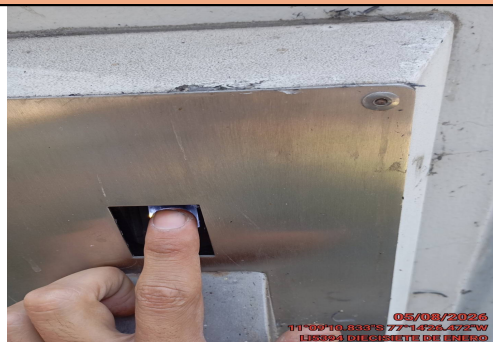
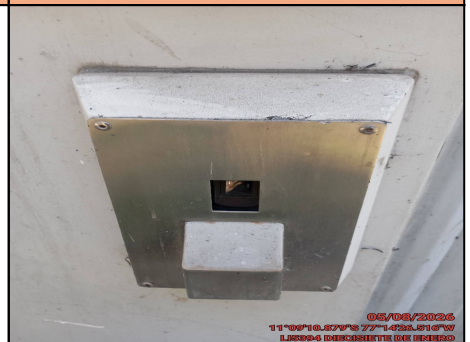
### REVISIÓN DEL BUEN FUNCIONAMIENTO DE LA LECTORA

| CHECKLIST - SISTEMA DE SEGURIDAD | | |
|---|---|---|
| Lector de Huella | OK | Verificar el buen funcionamiento de la lectora |

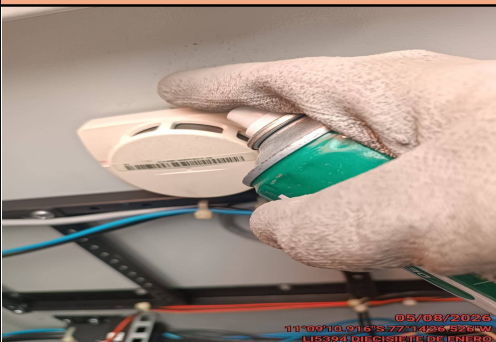
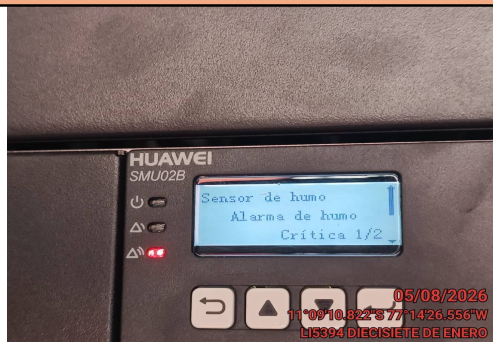
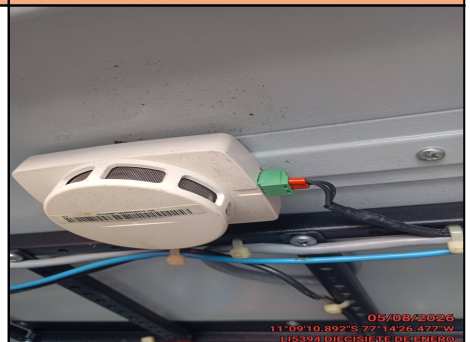
### REVISIÓN DEL FUNCIONAMIENTO DEL SENSOR DE HUMO

| CHECKLIST - SISTEMA DE SEGURIDAD | | |
|---|---|---|
| Sensor de Humo | OK | Revisión estado del sensor de Humo |
| Sensor de Humo | OK | Verificar activación de la sirena y alarma generada en NOC |

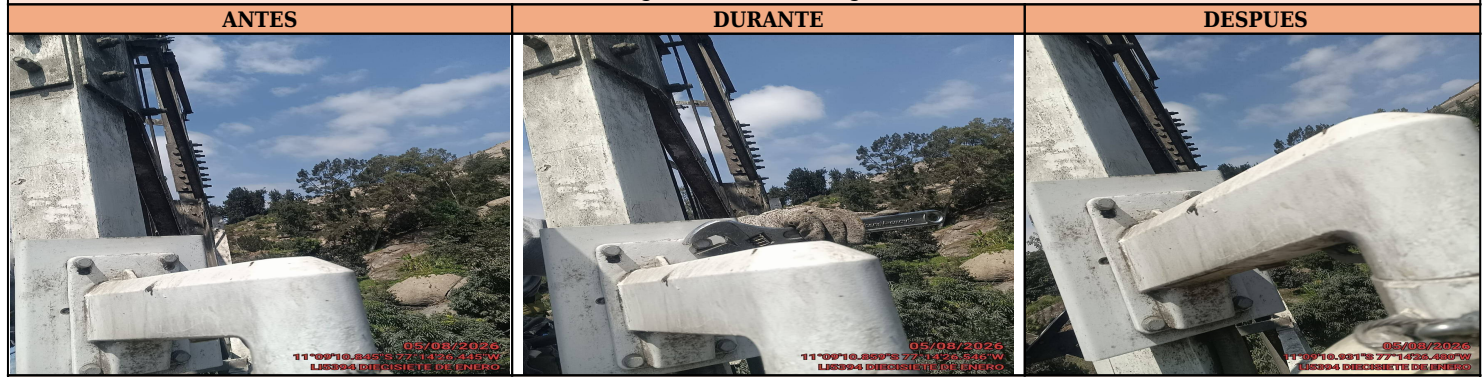
## REVISIÓN DE SUJECCIÓN Y ANCLAJES DE CÁMARA

| CHECKLIST - SISTEMA DE SEGURIDAD | | |
|---|---|---|
| Cámara | OK | Revisión de sujeción y anclajes de la Cámara |

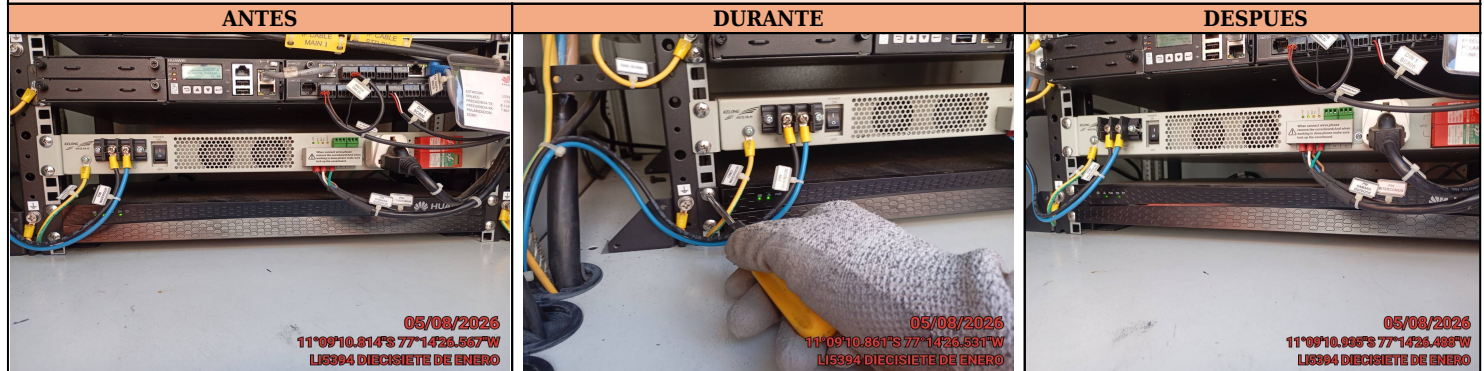
## REVISIÓN DEL EQUIPO DE GRABACIÓN (VCN510 - 8P)

| CHECKLIST - SISTEMA DE SEGURIDAD | | |
|---|---|---|
| Grabador de Video | OK | Verificar grabación local desde el NOC |
