## REPORTE FOTOGRÁFICO - TORRES

**Nombre de la Estación:** SUPE  
**Nombre de Localidad:** SUPE PUERTO  
**Fecha:** 17/08/2026 - 17/08/2026  
**Dirección:** AH LETICIA - CERRO LETICIA  
**ID site:** LI0394  
**CRQ:** CRQ000000114219

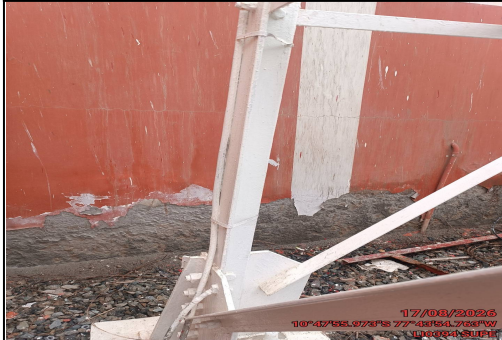
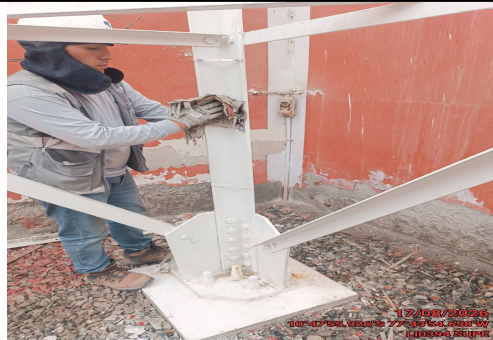
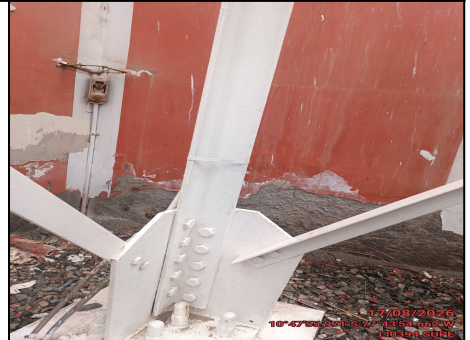
### PINTURA Y GALVANIZADO: VERIFICAR EL ESTADO DE LA PINTURA Y GALVANIZADO

| CHECKLIST - TORRES | | |
|---|---|---|
| Pintura | OK | Verificar visualmente el estado de pintado y realizar el resane de existir puntos con presencia de corrosión |

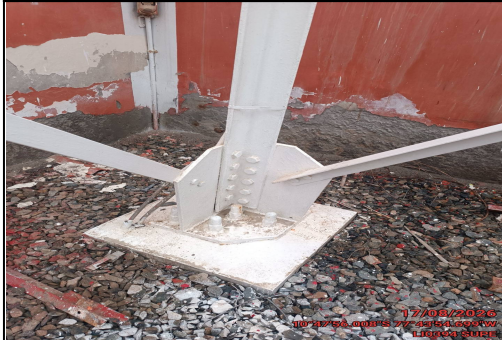
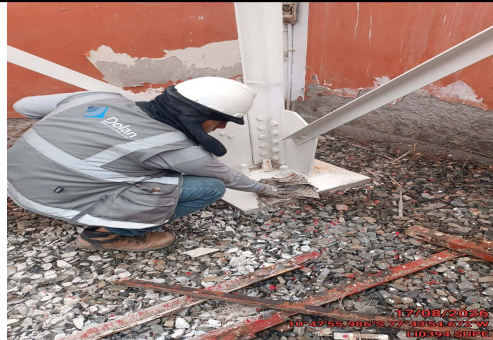
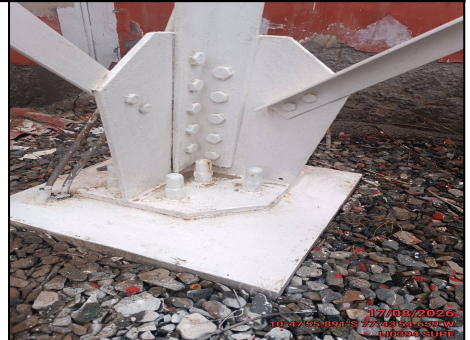
### BASES DEL CONCRETO: REVISION DEL ESTADO DE LAS BASES DEL CONCRETO

| CHECKLIST - TORRES | | |
|---|---|---|
| Bases | OK | Verificar las bases de la torre |

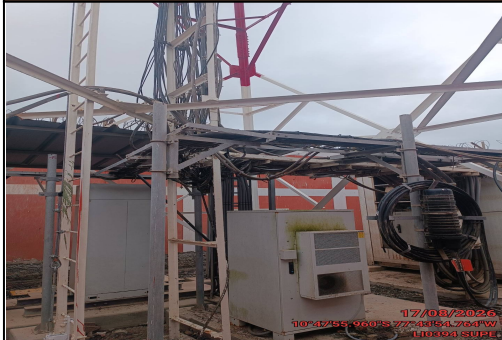
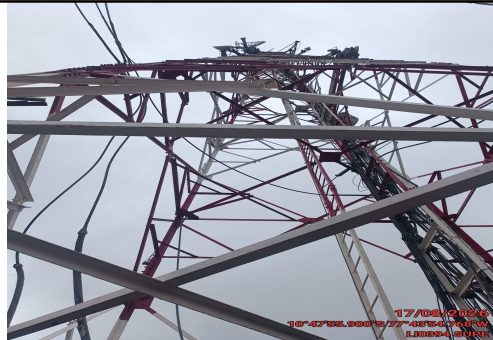
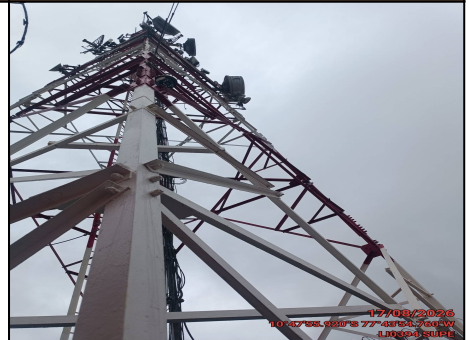
### PERFILES Y CUERPOS: REVISION DE LOS PERFILES, CUERPOS

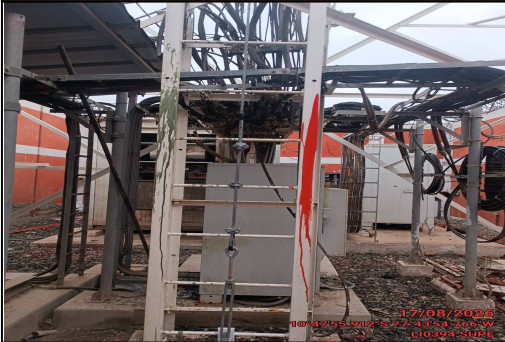
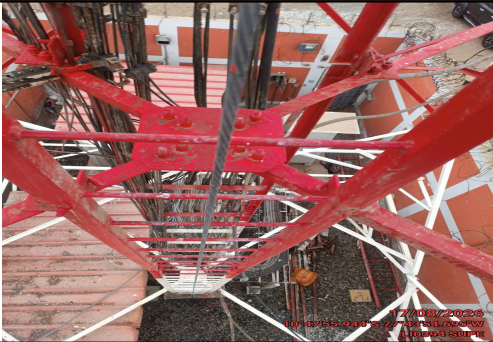
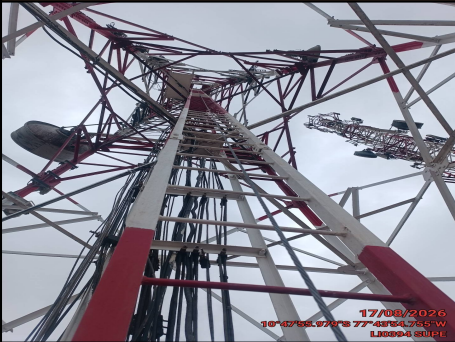
ESCALERILLA: REVISION DEL ESTADO DE LAS ESCALERILLAS

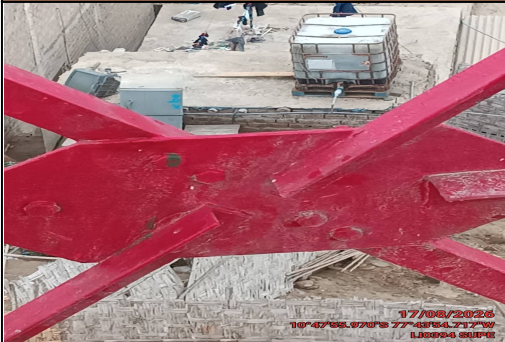
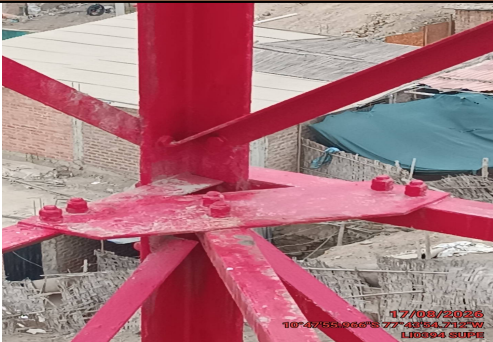
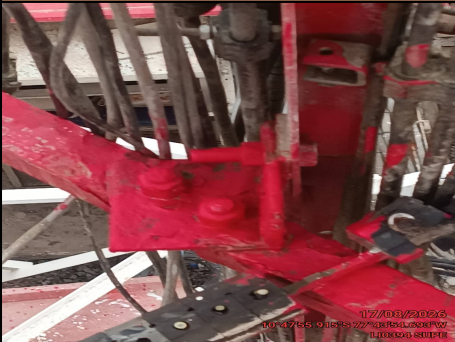
PERNOS Y TUERCAS: REVISION DEL ESTADO DE LOS PERNOS Y LAS TUERCAS

| CHECKLIST - TORRES | | |
|---|---|---|
| Pernos | OK | Realizar inspección visual y ajuste de pernos |

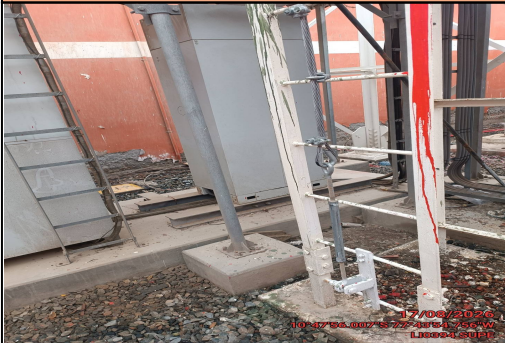
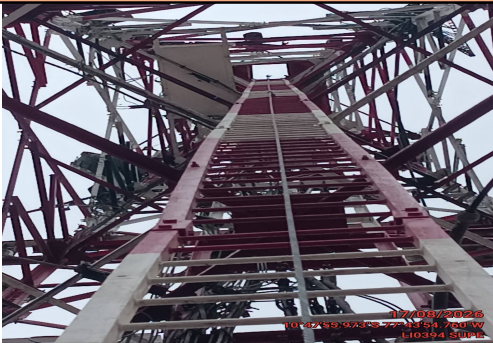
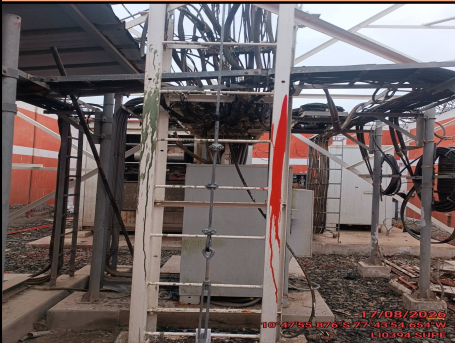
LINEA DE VIDA: REVISION DEL ESTADO DE LA LINEA DE VIDA

| CHECKLIST - TORRES | | |
|---|---|---|
| Línea de vida | OK | Verificar y ajustar la línea de vida |
