## REPORTE FOTOGRÁFICO - Sistema de Climatización A/A

**Nombre de la Estación:** SUPE  
**Nombre de Localidad:** SUPE PUERTO  
**Fecha:** 18/08/2026 - 18/08/2026  
**Dirección:** AH LETICIA - CERRO LETICIA  
**ID site:** LI0394  
**CRQ:** CRQ000000114219

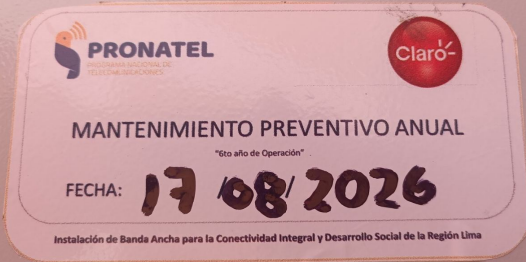
### Sticker Año mantenimiento

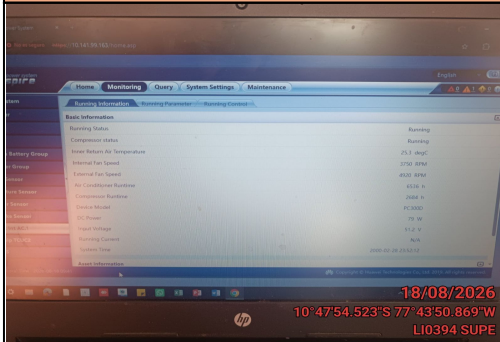
#### ANTES

### VERIFICACION DE PARAMETROS DE OPERACION: TEMPERATURA [°C]

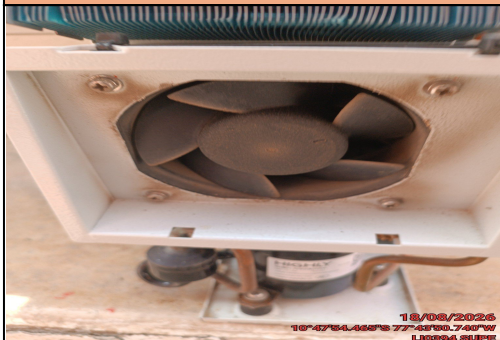
#### ANTES

### LIMPIEZA DE MOTOR DEL CONDENSADOR

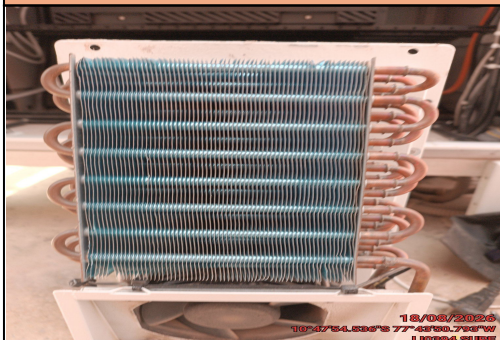
#### ANTES

### LIMPIEZA DE SERPENTIN DEL CONDENSADOR
