## REPORTE FOTOGRÁFICO - Sistema de Obras Civiles / Seguridad Exterior

**Nombre de la Estacion:** CATAHUASI  
**Nombre de Localidad:** CATAHUASI  
**Fecha:** 11/09/2026 - 11/09/2026  
**Dirección:** CATAHUASI YAUYOS LIMA  
**ID site:** LI1540  
**CRQ:** CRQ000000127892

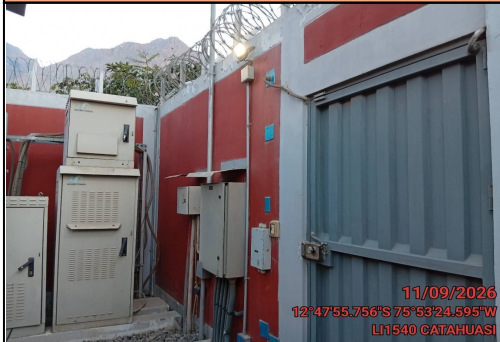
#### ANTES

### REVISION DEL ESTADO DE COLUMNAS Y VIGAS

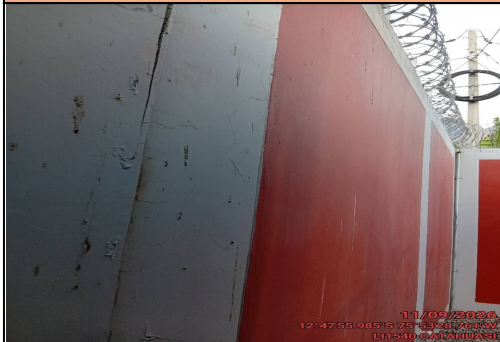
#### ANTES

### REVISION DEL ESTADO DEL CERCO PERIMETRICO

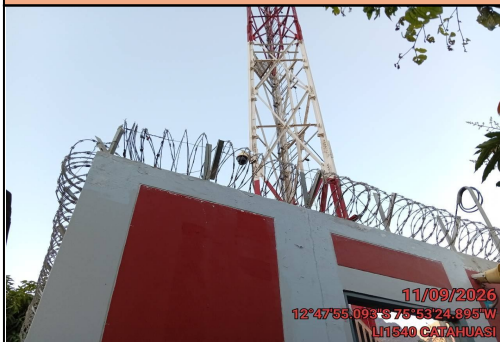
#### ANTES

### REVISION DEL ESTADO DE LA CONCERTINA
