## REPORTE FOTOGRÁFICO - TORRES

Nombre de la Estacion: GRAMADALES  
Nombre de Localidad: AUCALLAMA  
Fecha: 12/09/2026 - 12/09/2026  
Direccion: CP GRAMADALES  
ID site: LI4436  
CRQ: CRQ000000128722

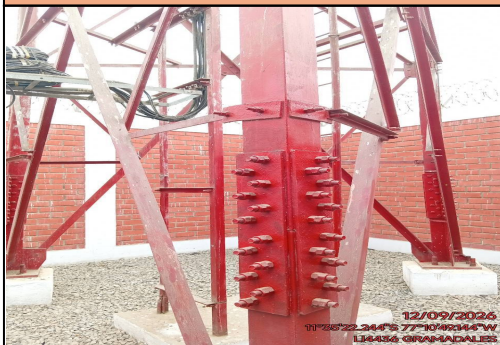
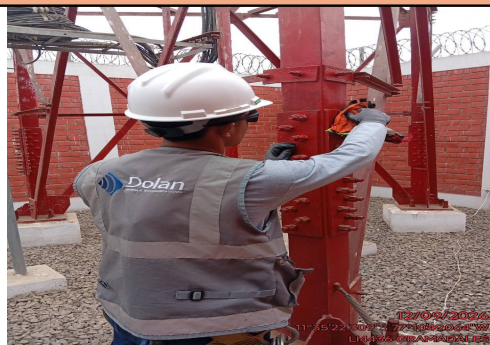
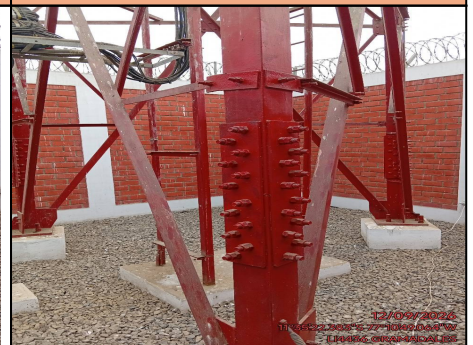
### PINTURA Y GALVANIZADO: VERIFICAR EL ESTADO DE LA PINTURA Y GALVANIZADO

| CHECKLIST - TORRES | | |
|---|---|---|
| Pintura | OK | Verificar visualmente el estado de pintado y realizar el resane de existir puntos con presencia de corrosión |

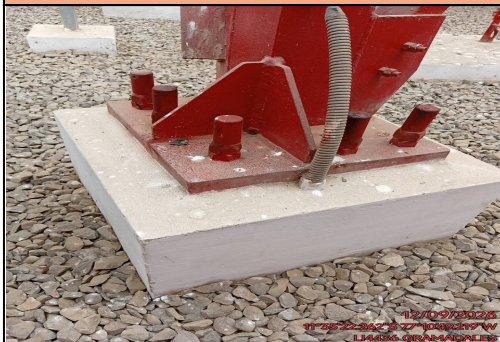
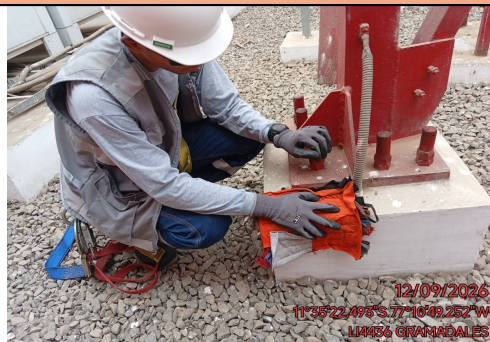
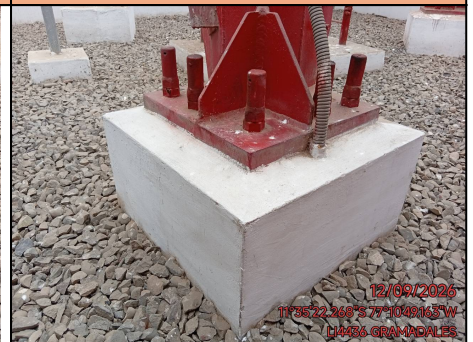
### BASES DEL CONCRETO: REVISION DEL ESTADO DE LAS BASES DEL CONCRETO

| CHECKLIST - TORRES | | |
|---|---|---|
| Bases | OK | Verificar las bases de la torre |

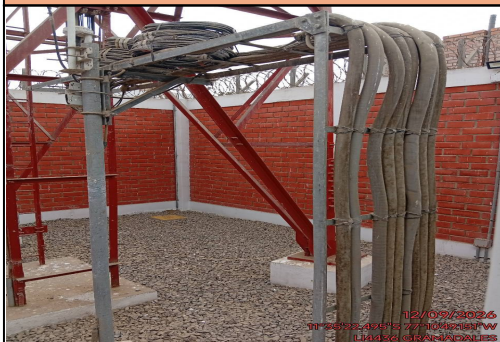
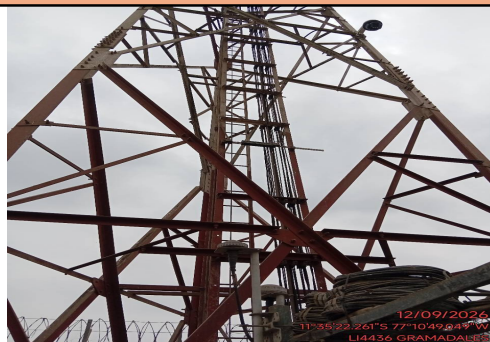
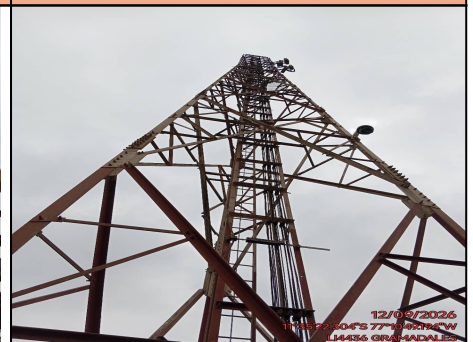
### PERFILES Y CUERPOS: REVISION DE LOS PERFILES, CUERPOS

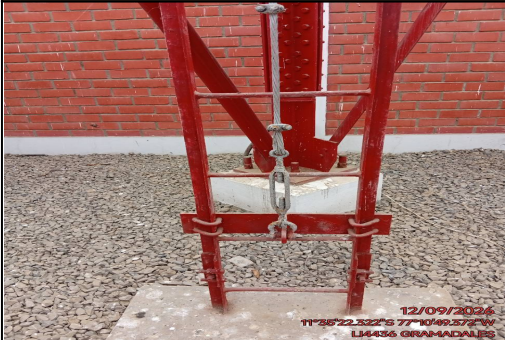
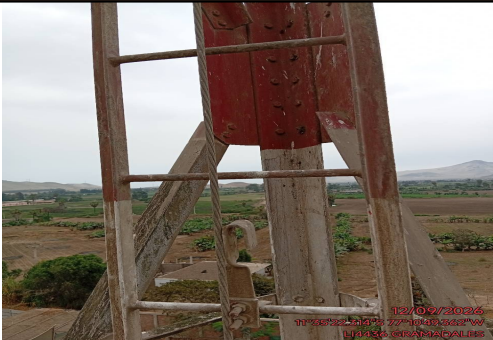
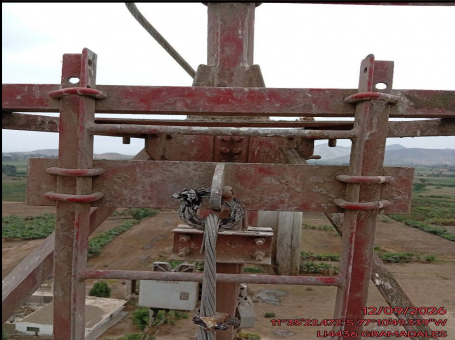
ESCALERILLA: REVISION DEL ESTADO DE LAS ESCALERILLAS

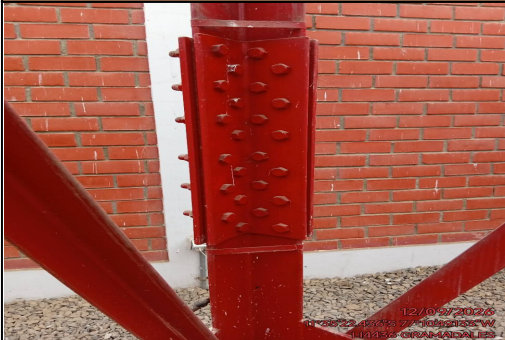
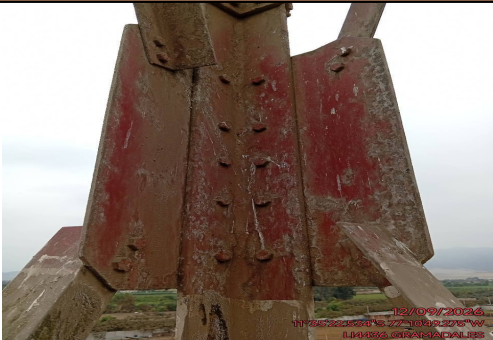
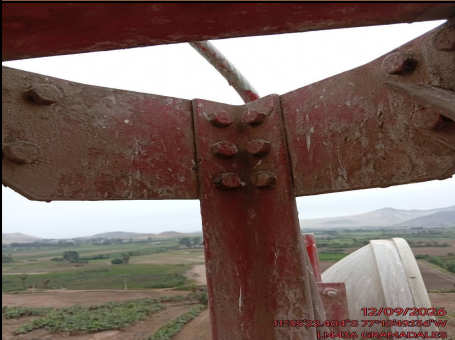
PERNOS Y TUERCAS: REVISION DEL ESTADO DE LOS PERNOS Y LAS TUERCAS

| CHECKLIST - TORRES | | |
|---|---|---|
| Pernos | OK | Realizar inspección visual y ajuste de pernos |

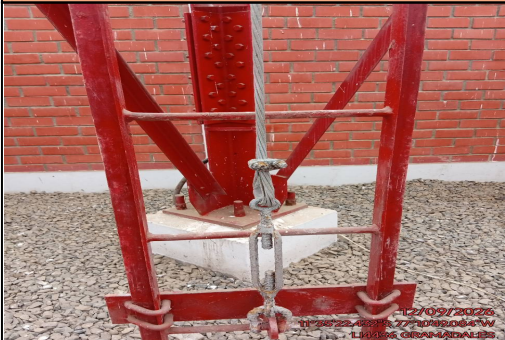
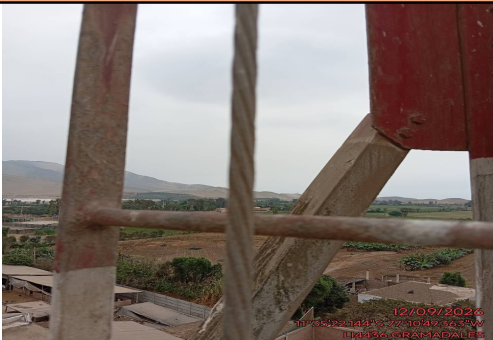
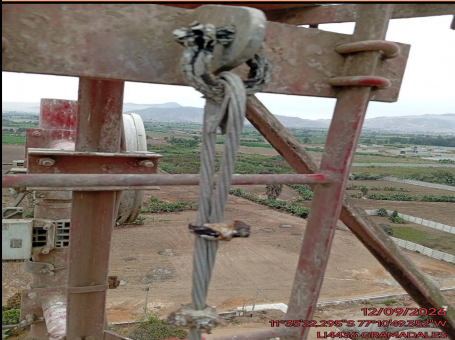
LINEA DE VIDA: REVISION DEL ESTADO DE LA LINEA DE VIDA

| CHECKLIST - TORRES | | |
|---|---|---|
| Línea de vida | OK | Verificar y ajustar la línea de vida |
