## REPORTE FOTOGRÁFICO - SUPERVISION

**Nombre de la Estacion:** GRAMADALES  
**Nombre de Localidad:** AUCALLAMA  
**Fecha:** 12/09/2026 - 12/09/2026  
**Direccion:** CP GRAMADALES  
**ID site:** LI4436  
**CRQ:** CRQ000000128722

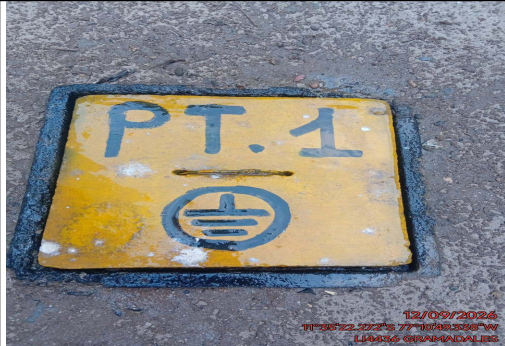
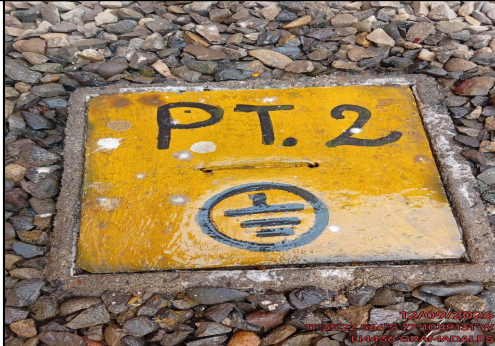
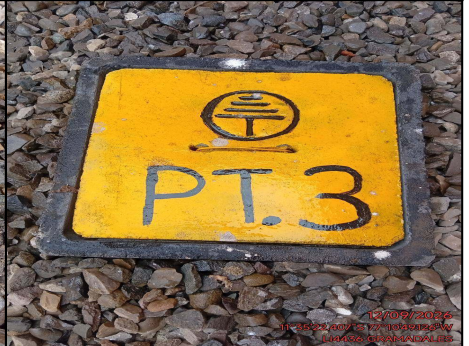
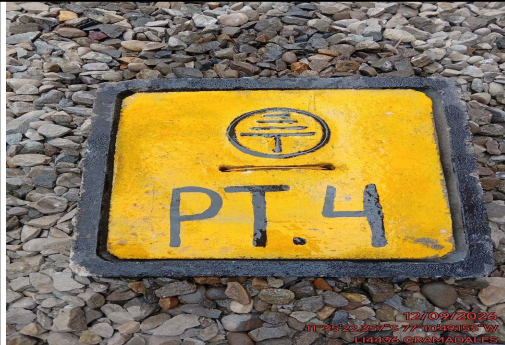
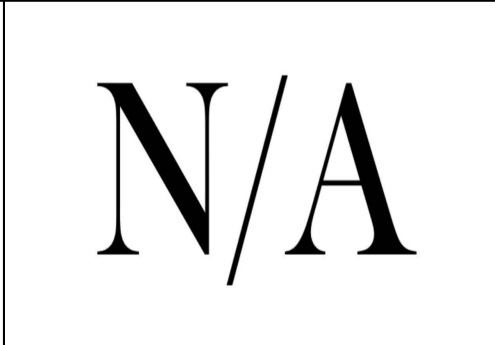
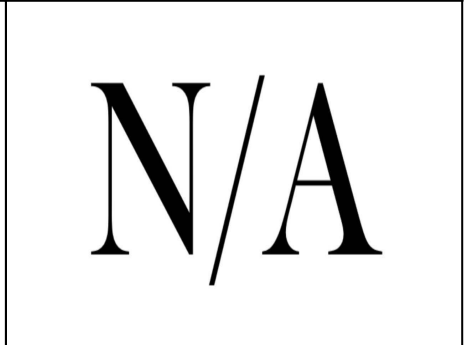
### TAPAS STAP: PINTADO DE TAPAS SEGUN PLANO SPAT

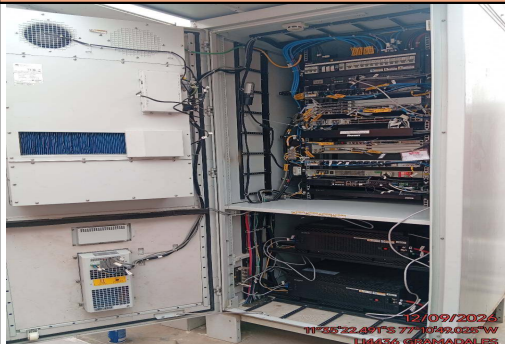
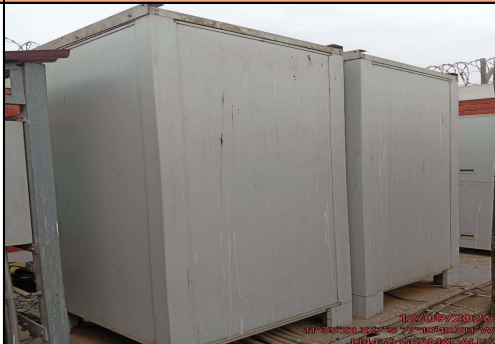
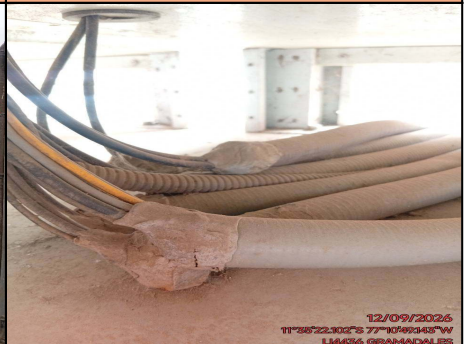
### LIMPIEZA GABINETE: LIMPIEZA DENTRO, PARTE POSTERIOR, PARTE BAJA Y ENTRE LOS GABINETES

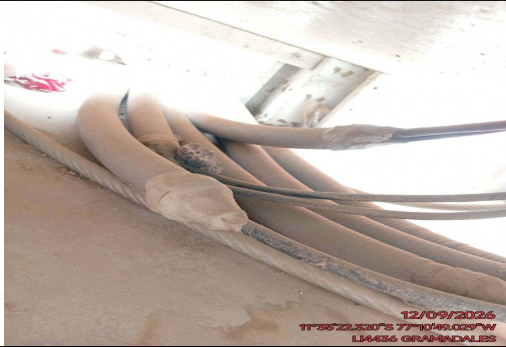
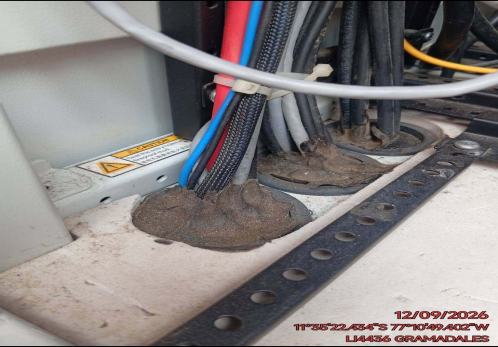
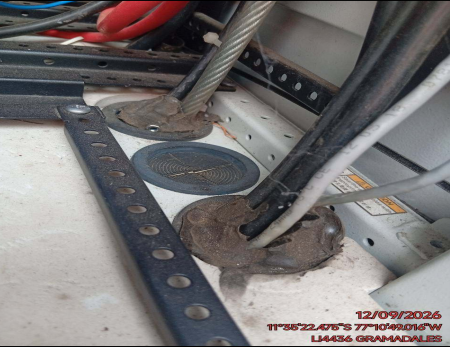
| SELLADO: SELLADO DE EQUIPOS Y DUCTOS POR DONDE INGRESAN LOS CABLES AL GABINETE (CON SIKAFLEX) | | |

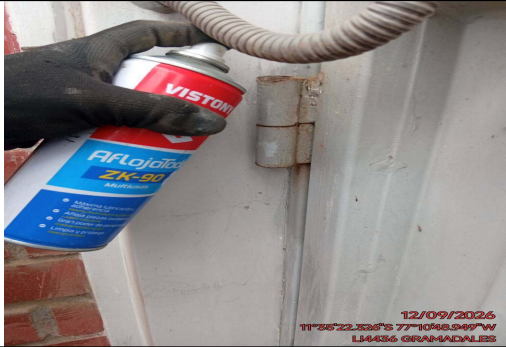
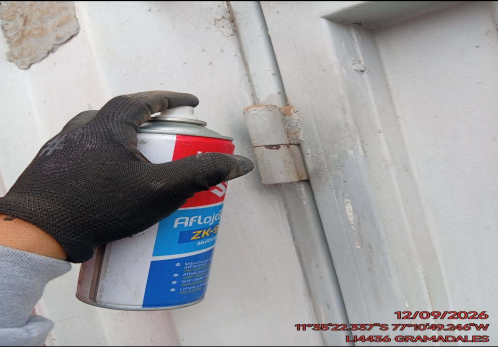
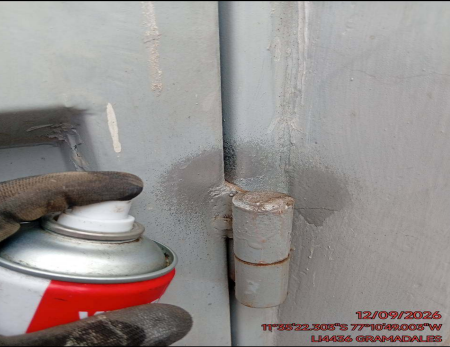
| SELLADO: SELLADO DE EQUIPOS Y DUCTOS POR DONDE INGRESAN LOS CABLES AL GABINETE (CON SIKAFLEX) | | |
|---|---|---|
| ACEITADO: ACEITADO DE PUERTAS Y CANDADOS | | |

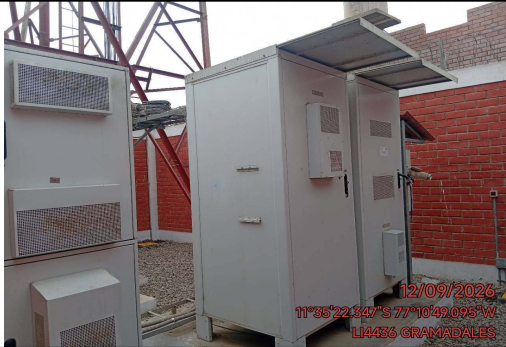
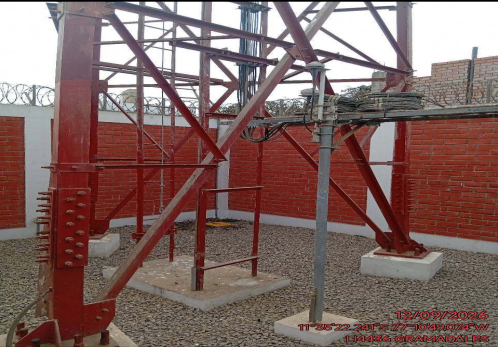
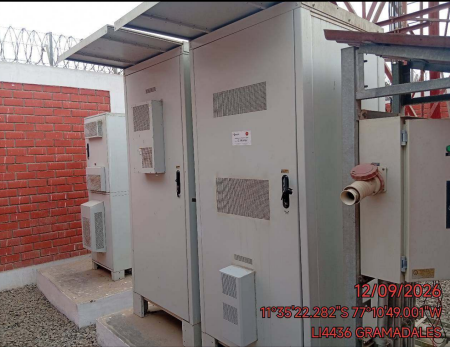
| SELLADO: SELLADO DE EQUIPOS Y DUCTOS POR DONDE INGRESAN LOS CABLES AL GABINETE (CON SIKAFLEX) | | |
|---|---|---|
| LIMPIEZA INTERIOR: LIMPIEZA INTERIOR DEL SITE / DESMALEZADO | | |

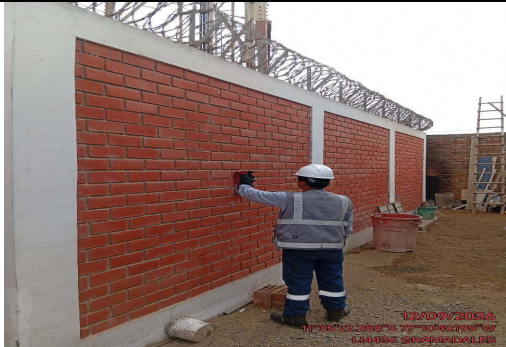
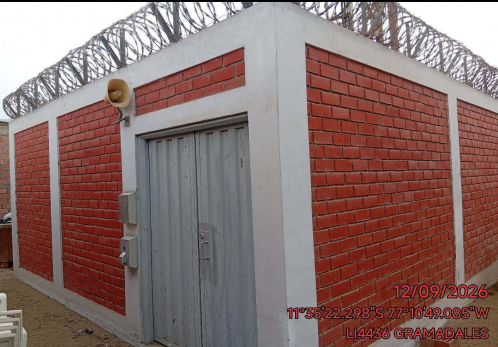
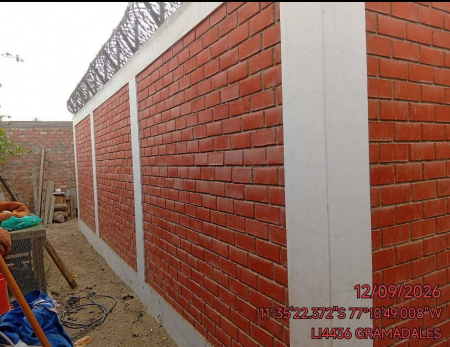
| SELLADO: SELLADO DE EQUIPOS Y DUCTOS POR DONDE INGRESAN LOS CABLES AL GABINETE (CON SIKAFLEX) | | |
|---|---|---|
| LIMPIEZA EXTERIOR: LIMPIEZA EXTERIOR DEL SITE / DESMALEZADO | | |

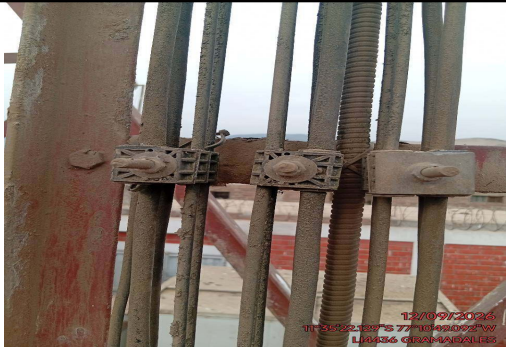
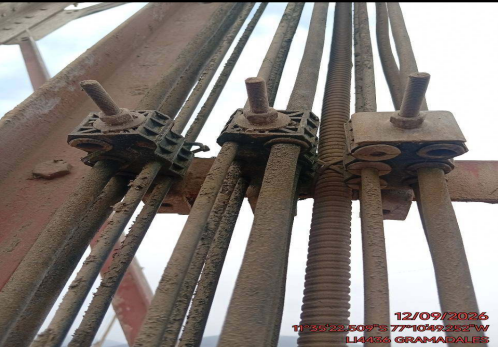
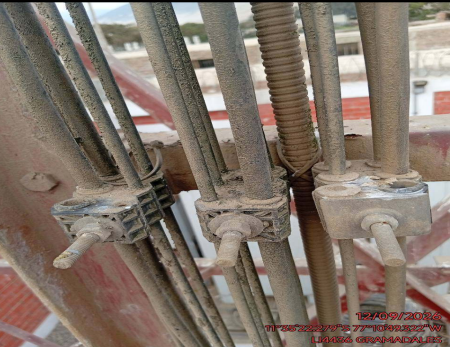
| SELLADO: SELLADO DE EQUIPOS Y DUCTOS POR DONDE INGRESAN LOS CABLES AL GABINETE (CON SIKAFLEX) | | |
|---|---|---|
| CLAMPS: REVISION DE CLAMPS EN CABLES IF, FO Y ENERGIZADO DE RRU's | | |

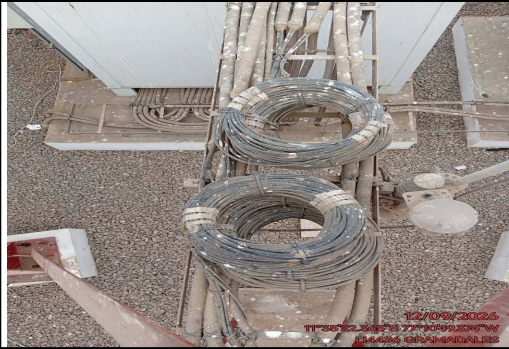
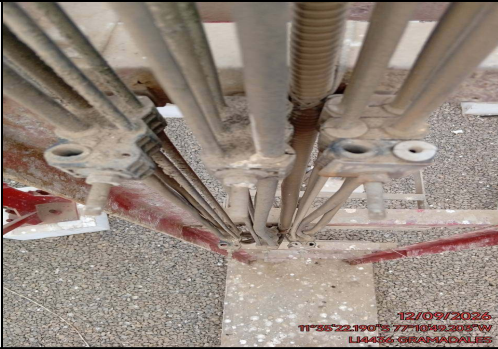
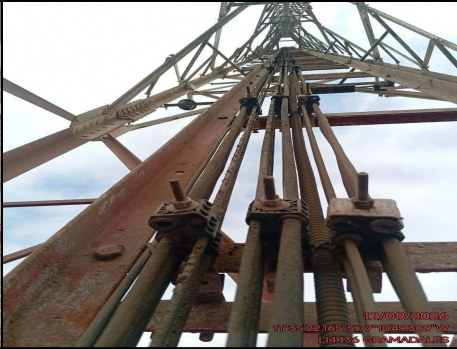
**GROUNDING KIT: REVISION DE ATERRAMIENTO DE CABLES IF, FO Y ENERGIZADO DE RRUs**

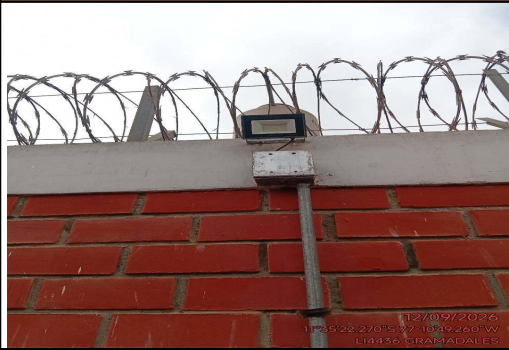
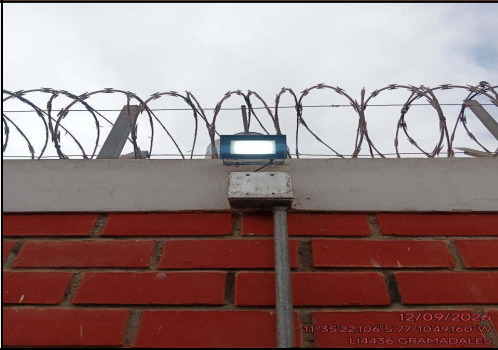
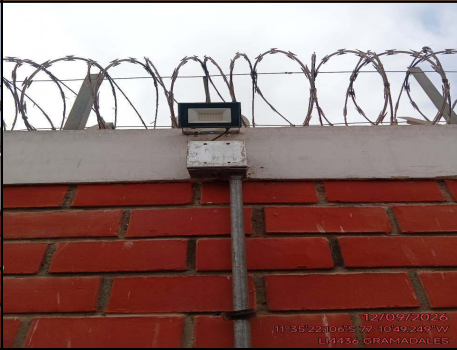
**REVISION DEL ESTADO DE LUMINARIA DE EMERGENCIA (LUMINARIA ENCENDIDA Y APAGADA)**

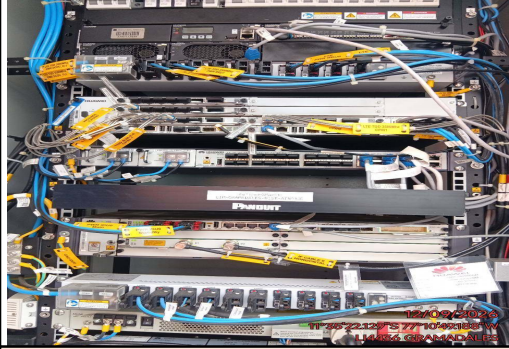
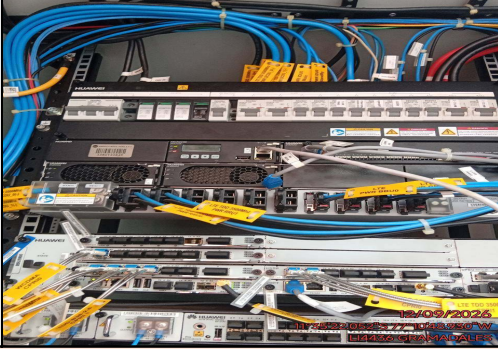
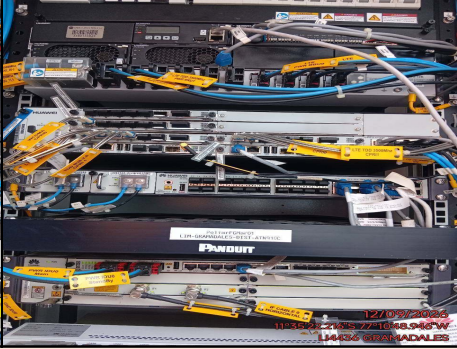
**ETIQUETADO DE DATOS, POWER, TIERRA DE IDU Y TIERRA DE BBU CORRECTAMENTE ETIQUETADOS**

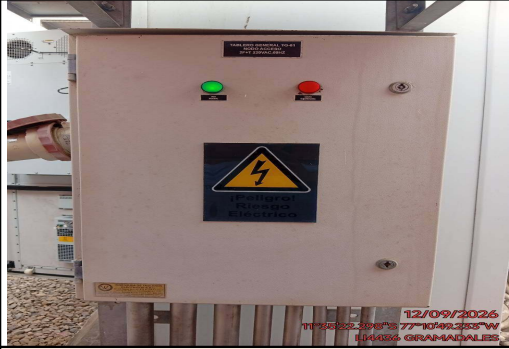
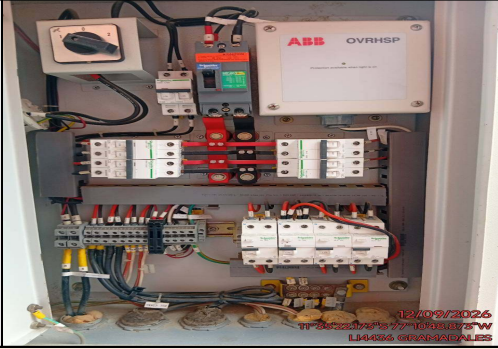
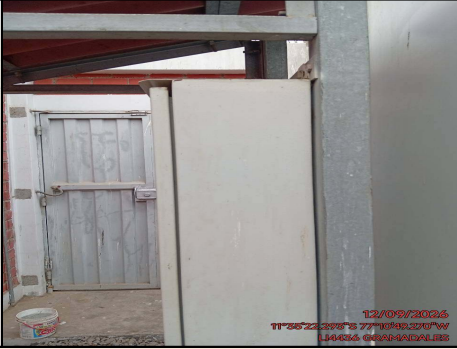
**TABLERO PRONATEL: REVISION DEL ESTADO FISICO DE TABLERO (CORROSION / OXIDO)**

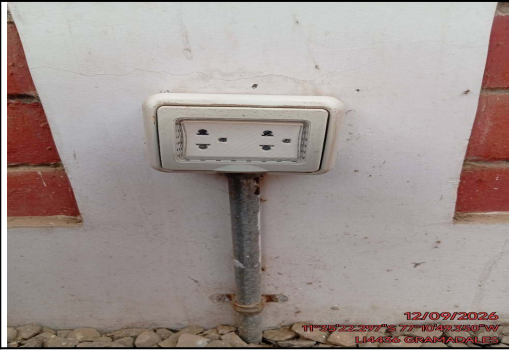
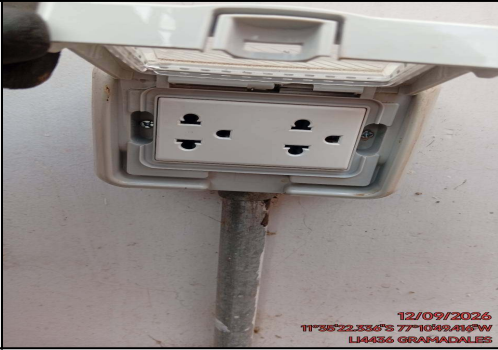
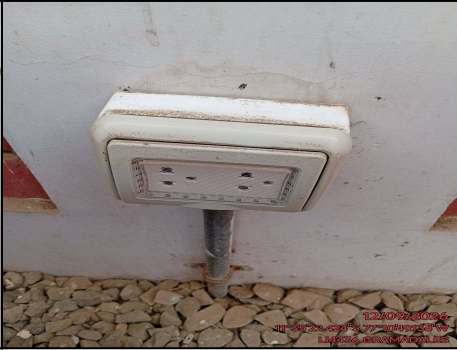
**TOMACORRIENTES: REVISION DEL ESTADO FISICO DE TOMACORRIENTES**

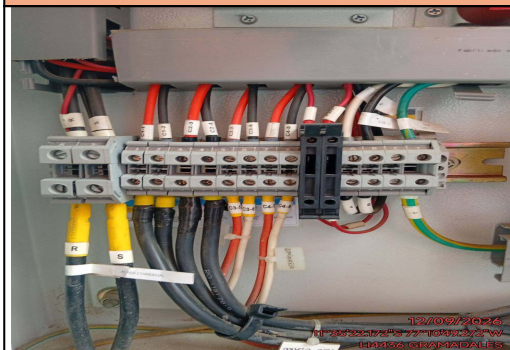
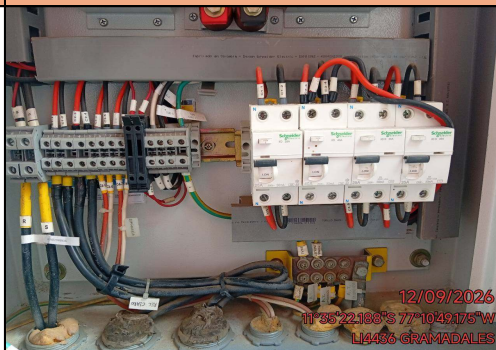
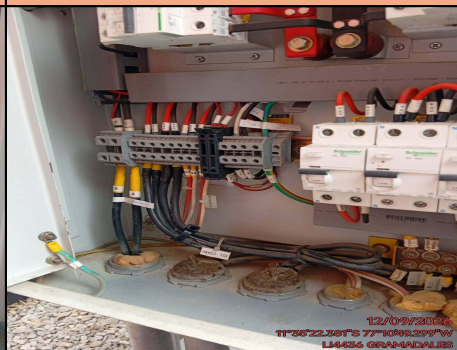
## BORNERAS: DETECCION DE TERMINALES DE CABLES EN TABLERO GENERAL SIN BORNERA

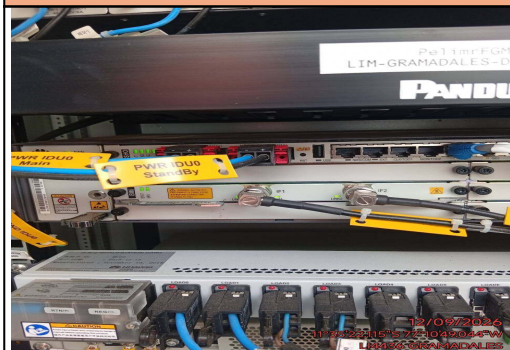
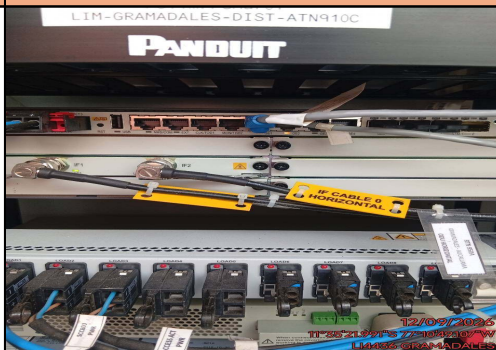
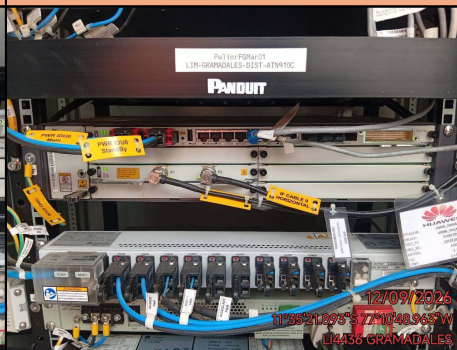
## CONECTORES: DETECCION DE CONECTORES FI EN IDU SIN PROTECCION DE MANGA TERMOCONTRAIBLE
