# REPORTE FOTOGRÁFICO - Sistema Rectificador, Cargador y Banco de Baterías

**Nombre de la Estación:** EL TREBOL  
**Nombre de Localidad:** HUARAL  
**Fecha:** 14/09/2026 - 14/09/2026  
**Dirección:** CP EL TREBOL  
**ID site:** LI5819  
**CRQ:** CRQ000000128932

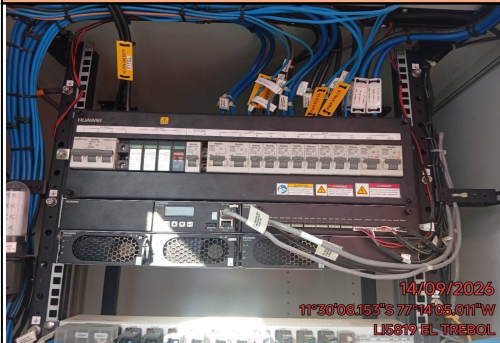
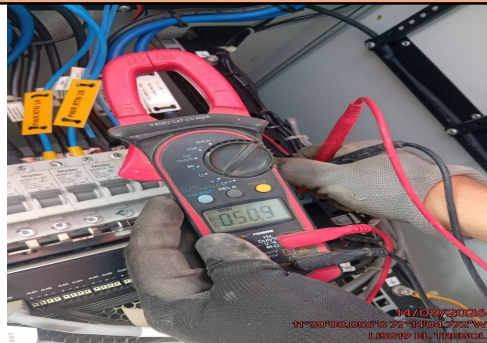
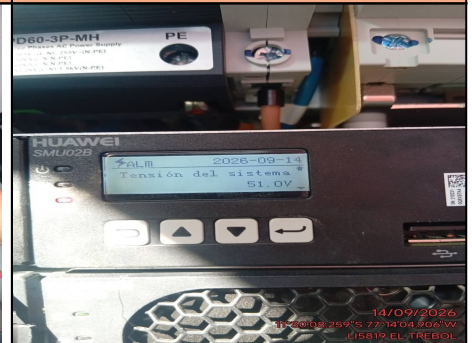
## VERIFICACIÓN DE PARÁMETRO DE OPERACIÓN : VOLTAJE(V)

| CHECKLIST - SISTEMA RECTIFICADOR - CARGADOR - BATERIAS | | |
|---|---|---|
| Voltaje AC | OK | Verificar nivel de voltaje este dentro de rango de trabajo en AC |
| Voltaje DC | OK | Verificar nivel de voltaje este dentro de rango de trabajo en DC |

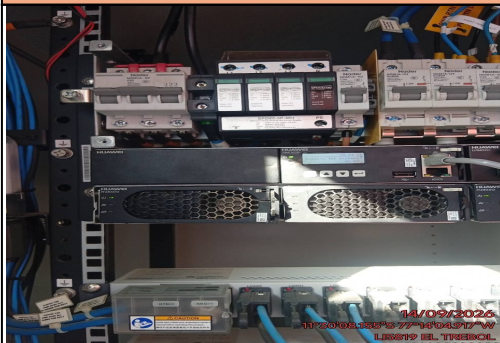
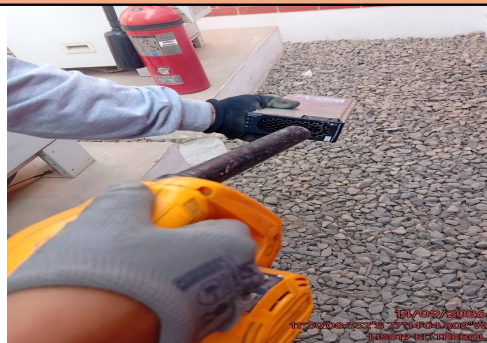
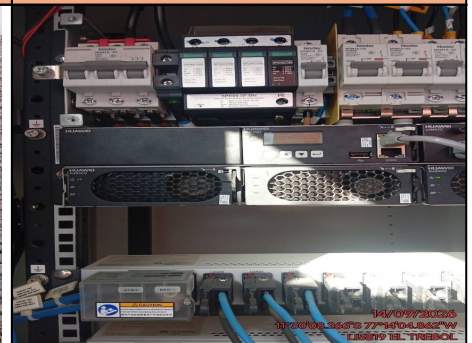
## LIMPIEZA TÉCNICA DE COMPONENTES

| CHECKLIST - SISTEMA RECTIFICADOR - CARGADOR - BATERIAS | | |
|---|---|---|
| Gabinete, baterías | OK | Verificar limpieza y ajustes mecánicos |

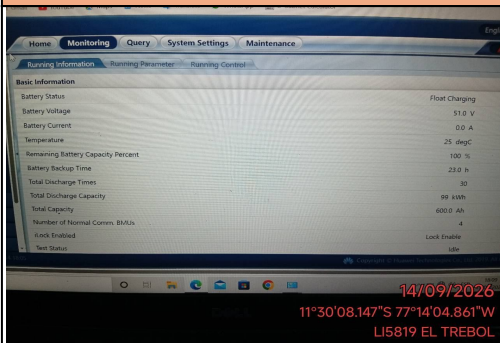
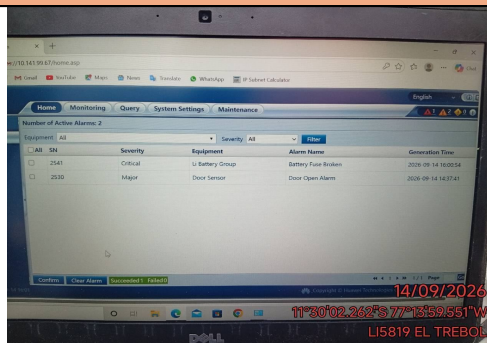
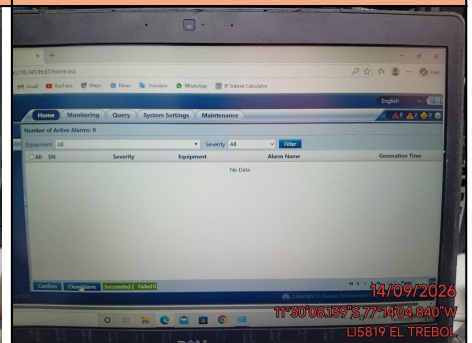
## PRUEBA DE ALARMAS DE BATERIAS

| CHECKLIST - SISTEMA RECTIFICADOR - CARGADOR - BATERIAS | | |
|---|---|---|
| Alarmas | OK | Verificar conectividad y prueba de alarmas |
