## REPORTE FOTOGRÁFICO - Sistema de Climatización A/A

**Nombre de la Estación:** PUÑON  
**Nombre de Localidad:** CHECRAS  
**Fecha:** 16/09/2026 - 16/09/2026  
**Dirección:** CENTRO POBLADO PUÑON  
**ID site:** LI5303  
**CRQ:** CRQ000000130257

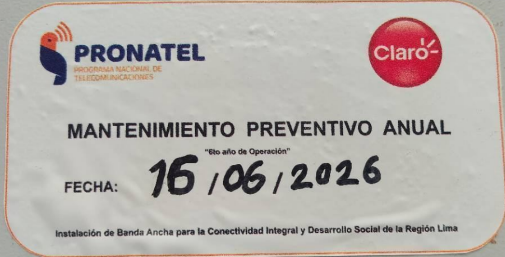
### Sticker Año mantenimiento

16/09/2026  
10°54'49.915"S 76°51'00.905"W  
LI5303 PUÑON

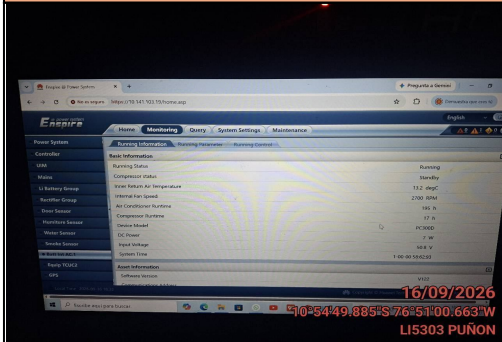
#### ANTES

### VERIFICACION DE PARAMETROS DE OPERACION: TEMPERATURA [°C]

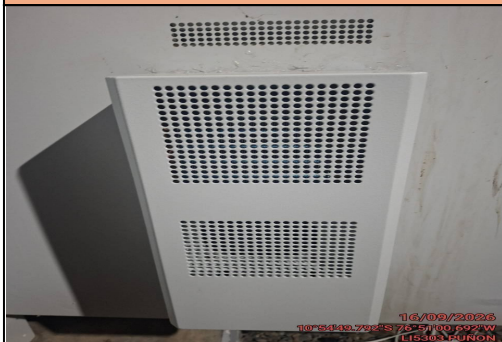
#### ANTES

### LIMPIEZA DE MOTOR DEL CONDENSADOR

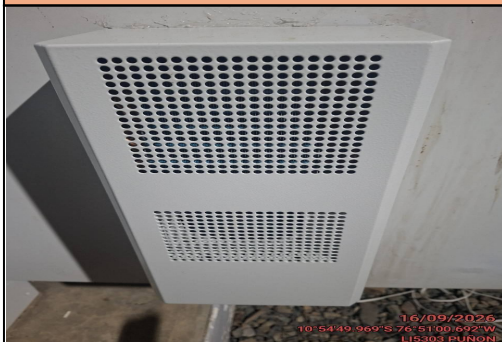
#### ANTES

### LIMPIEZA DE SERPENTIN DEL CONDENSADOR
