## REPORTE FOTOGRÁFICO - SPD y Tableros Eléctricos

Nombre de la Estación: HUANTAN  
Nombre de Localidad: HUANTAN  
Fecha: 21/09/2026 - 21/09/2026  
Dirección: CENTRO POBLADO HUANTAN  
ID site: LI5631  
CRQ: CRQ000000132776

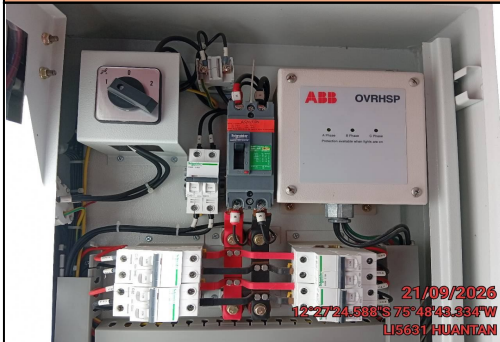
#### ANTES

### VERIFICACIÓN DE PARÁMETRO DE OPERACIÓN : VOLTAJE(V)
